海水中における 17-4 PH ステンレス鋼の 環境脆化割れ破壊とその防止対策

尾崎 敏範*・石川 雄一*²

Environmental Embrittlement of 17-4 PH Martensitic Stainless Steel and Its Prevention

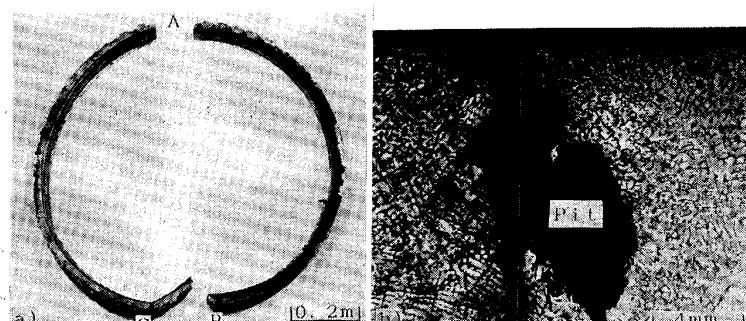
Photo. 1 はランナリングの破損状況例である。写真a)はその外観状況であり、リング全域に多数の食孔と隙間腐食損傷およびそれらを起点とした3本の破断部分(A, BおよびC)が見られる。写真b)は破断起点部分の断面形態の例であり、リング外周部に直径5mm×深さ10mmの食孔が生じている。割れは食孔底部(写真中央)よりリング半径方向(写真上下方向)に進行している。Photo. 2 は破断起点近傍の金属組織である。写真a)は自由表面直下の局部腐食状況で、表面よりほぼ δ -フェライト相にそつた選択的な溶解が見られる。写真b)は割れ深部の形態で、単一の割れが写真右上方から左下方に複雑に折れ曲がつて進んでいる。割れ各部には主に δ -フェライト相にそつた選択的な溶解が見られ、割れが局部腐食を併発しながら緩やかに進行していることを暗示している。以上より、本損傷原因は脆性破壊や疲労破壊など機械的破壊とは考えにくい。そして、従来の知見より水素脆化割れの損傷形態とほぼ一致しているように観察される⁵⁾⁻⁷⁾。

Photo. 1. A photograph of a failed runner ring a) and cross sectional microphotograph of the fractured surface b).

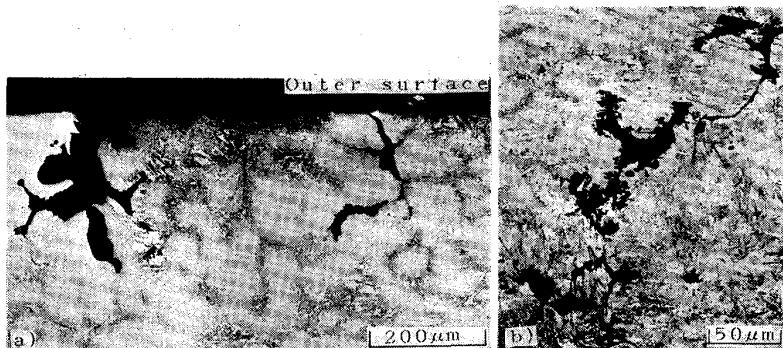
a) Localized corrosion near the outer surface
b) Microcracking and pitting beneath the localized corrosion
Photo. 2. Microstructures of the failed runner ring.

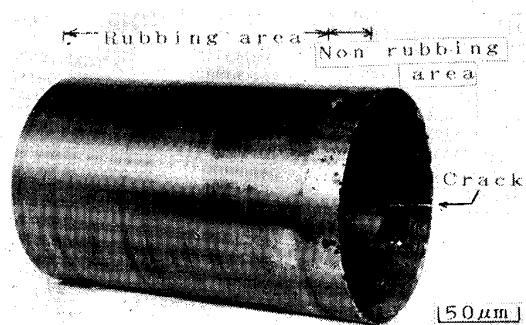
次にPhoto. 3 にシャフトスリーブの損傷状況の例を示す。外周の摺動部分には多数の摺動傷が見られるものの、腐食損傷がなく、非摺動部分およびスリーブ内周部

に多数の局部腐食損傷が見られる。割れはスリーブ内周の端部より発生し、部品長手方向に進行している。割れ形態は上記ランナリングの場合とほとんど同様に観察され、水素脆化割れの特徴^{5)~7)}をほぼ満足しているようである。

Photo. 3. Appearance of a shaft sleeve with a SCC crack.

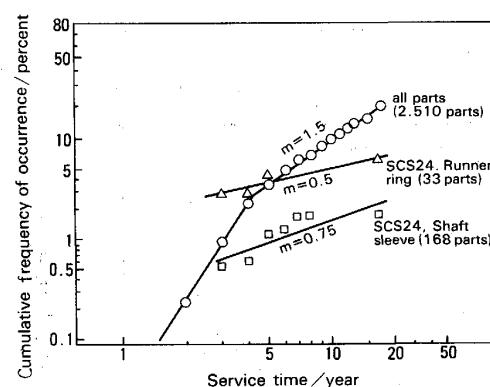
Fig. 2. Weibul distribution for SCC failure of 17-4PH steel casting components in mixed flow sea water pumps (2711 components in 209sets).

損傷発生頻度（修理程度の損傷を含む）のワイブル分布である。全部品平均の損傷発生頻度は当初の 4 年間を除けば、4~17 年間でほぼ直線性を示し、そのワイブル係数 m は 1.5（摩耗故障型損傷）を示している。一方、SCS24 製のランナリングおよびシャフトスリーブは故障発生頻度こそ少ないものの、3~15 年間でそれぞれ $m = 0.5$ および 0.75 の共に初期故障型損傷を示している。これは全部品平均の腐食損傷形態が主にステンレス鋼の孔食、溶接部分の粒界腐食あるいは塗装鋼の塗膜下腐食で代表されるように時間経過に伴い徐々に進行する形態であるのに比べ異質である。すなわち、SCS24 製部品の腐食損傷は当初から何らかの潜在的損傷原因を内在して、それらが優先的に損傷することで初期故障型損傷が表れたものと考えられる。

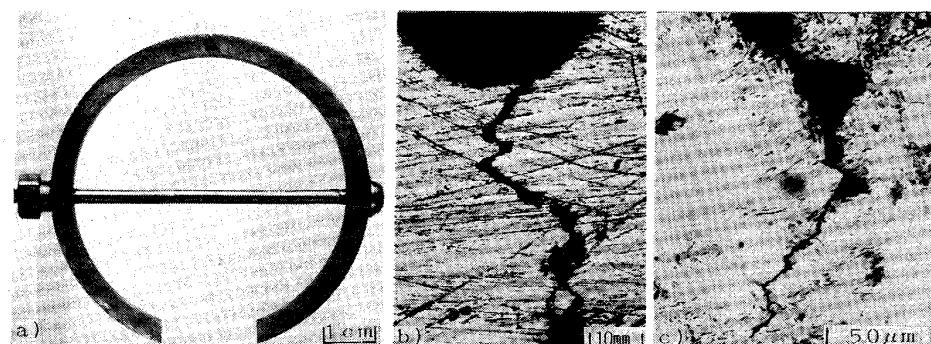
でほぼ統一的に整理され、HV ≤ 310において割れが生じにくいことを示している。Photo. 4 は割れの発生と進行状況である。a) より、試料のノッチ部下方に割れが生じ錆が付着している。b) はこの錆を除去した時のノッチ底部拡大写真である。割れはノッチ底より発生し、単一の割れを保ち複雑に折れ曲がりながら進行している。c) は割れ先端付近の拡大写真である。割れ先端は金属組織に依存した微細な折れ曲がりを示しながら進行しており、割れの後方は主にδ-フェライト相にそつた局部腐食が生じている。

Photo. 4. Appearance of a C-ring type SCC specimen a), cracking morphology b) and microstructure in the vicinity of the crack tip c).
