コークス炉炭化室炉壁中央部補修技術の実炉適用

Application of Hot Repairing Technology for the Central Region of Commercial Coke Oven Walls

住友金属工業(株) 鉄鋼技術部 伊藤 英邦
 設備設計部 沼澤 誠・山崎 隆雄
 和歌山製鉄所 近藤 俊雄*・大谷 進
 鉄鋼技術研究所 成田 雄司

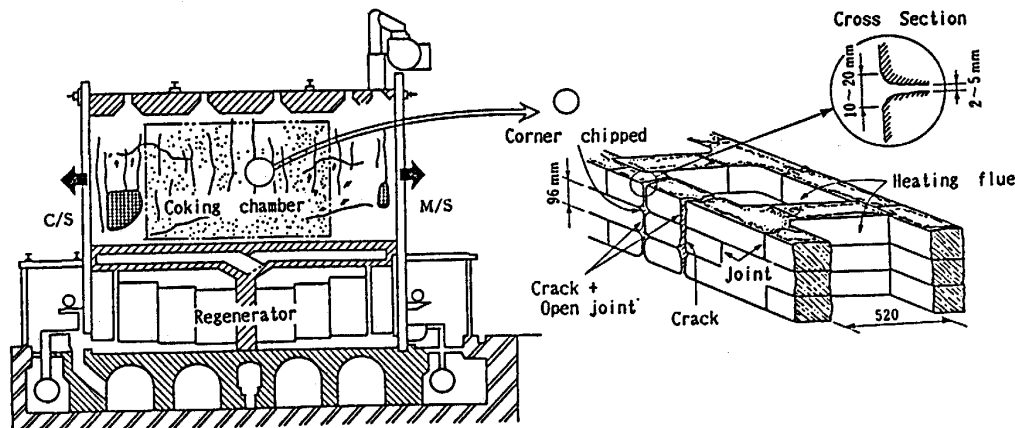
Fig.1 Schematic diagram of damages on coke oven wall

和歌山No.3炉炭化室内撮影結果及び休止後のNo.1炉炭化室観察結果に基づく中央部損傷状況をFig.1に示す。

損傷の特徴は以下のとおりであった。

- (1) 目地切れとれんがのき裂が交互につながり、全体として垂直方向にき裂が発生している。
- (2) き裂の幅は2~5mmで、れんが表面付近では、角がとれて、10~20mmとなっている。
- (3) れんがコーナー部では角欠けが予想以上にある。

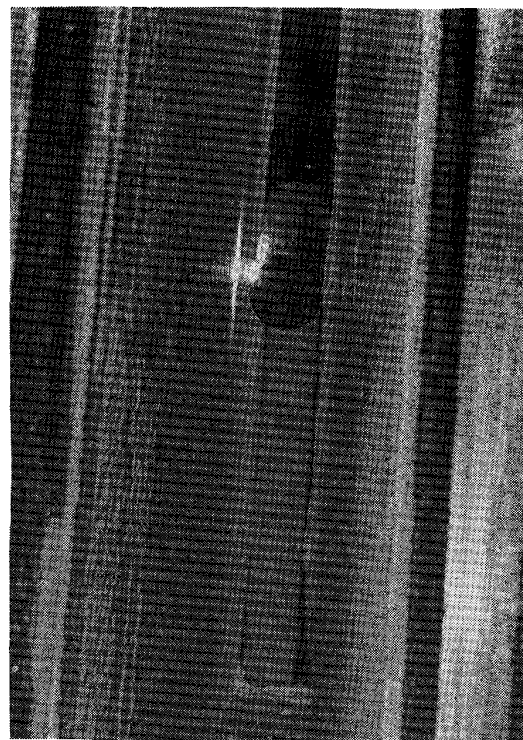
Photo.2 Repairing on coke oven wall

Photo.1に本装置の全景、Photo.2に炭化室内での補修状況を示す。

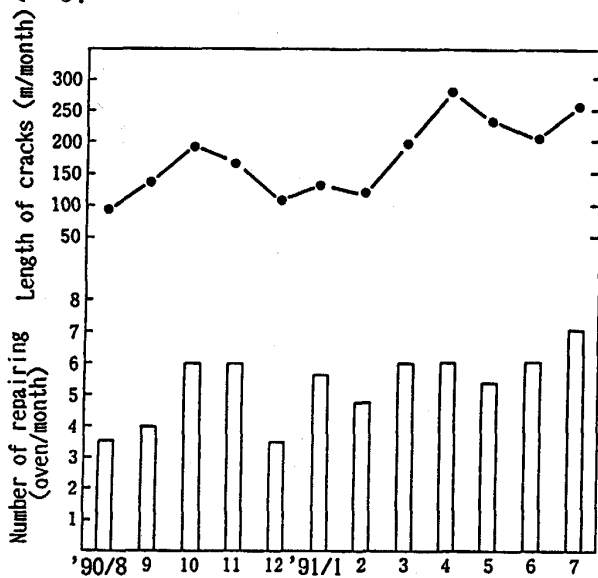
Fig.8 Performance of repairing

(1)現在、6～7門/月のペースで、安定した補修を実施している。(Fig.8)

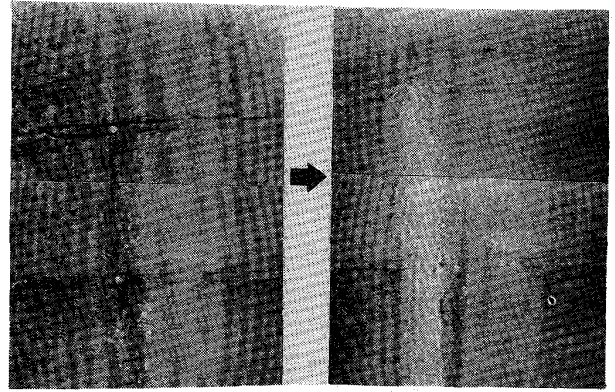
(a) Before repairing (b) After repairing
Photo.3 Wall surface before and after repairing

±3mmの位置精度で、き裂部の溶射ができる。溶射距離40～50mm、プラズマ溶射速度1m/分で良好な補修を行えることを確認した。Photo.3に補修前後の壁面状況を示す。

(2)補修後の窯内調査の結果、中央部補修箇所のガスリークは止っており、溶射体により充てん接合されている。また、補修窯については、煙突からの黒煙も減少した。

(3)壁面き裂・目地切れ部を縫うように補修しており、その結果、補修後の押し抵抗の増加もみられず、壁面の平滑性を十分維持している。
