## 川鉄千葉5高炉(4次)改修概要

## Short-Term Revamping of Chiba No.5(4th) Blast Furnace

川崎製鉄(株)千葉製鉄所

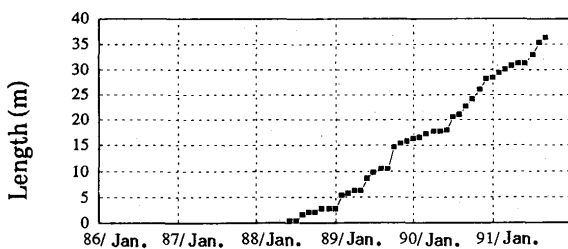
Fig. 1. Crack of BF Shell.

5高炉は昭和63年(1988年)より鉄皮に亀裂が生じ始め、吹卸しを実施するまでの亀裂の累積長さは36.2mであった。鉄皮亀裂の履歴をFig.1に示す。亀裂は主にシャフト下部に水平に入っており、ステープ破損部位と一致していた。ステープの破損履歴をFig.2に示す。

吹卸し原因となった鉄皮、ステープ損傷部の取替を実施するのに併せて炉体の健全化を狙った。

- ① 炉体鉄皮はベリーからシャフト中部まで高さ10mを取替した。
- ② 炉口鉱石受け金物(固定アーマ)は再使用し、摩耗部に取替式プロテクタを設置した。
- ③ ステープは一部再使用(B1)を含め、出鉄口、ボッシュ〜シャフト上部まで設置した。
- ④ 炉壁耐火物の支持機能向上を狙って銅製冷却盤を4段配置した。

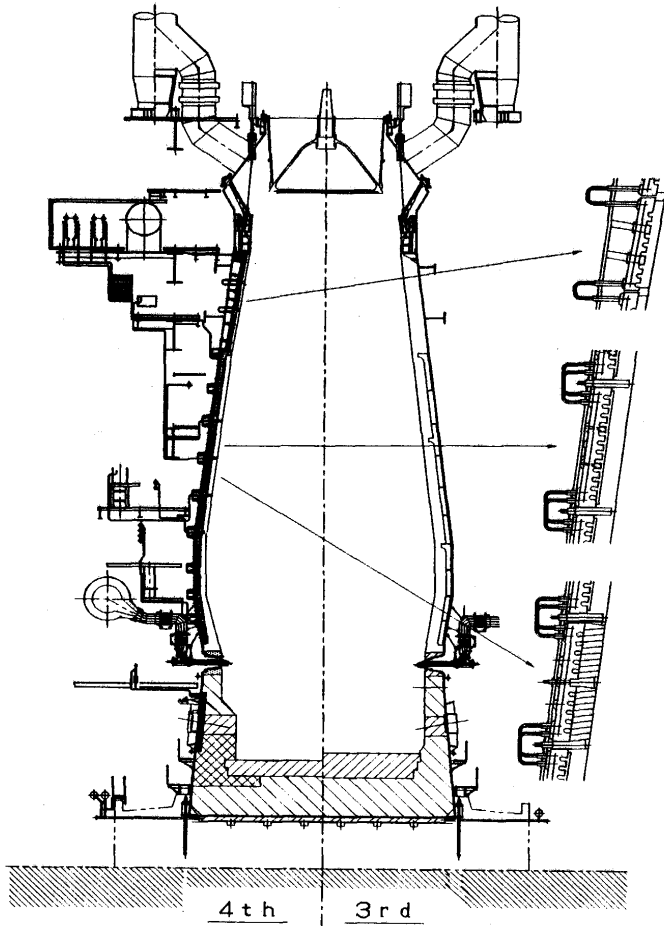
Fig. 3. Comparison of furnace body and refractories between 3rd and 4th Chiba No. 5BF.

炉壁における問題として、シャフト上部から炉口部の炉壁ではオールコークス操業で熱負荷が増大し、炉壁レンガの損耗が増し、炉況に悪影響を及ぼしている。一方、シャフト下部では炉壁レンガの早期脱落があり、ステープの破損が発生し鉄皮の赤熱や亀裂が発生していたのが過去の状況である。これらの問題に対して炉壁レンガの支持構造を強化し、炉内プロフィールの長期安定維持を図るとともに、工程短縮を図る目的で以下の技術を採用した。

- ⑤ 炉体耐火物は一式交換したが、炉底は溶銑環状流を防止するためディスク深さを大きくした。
- ⑥ 炉底ガス漏れを防止するため底板を更新し、溶接構造を強化した。
- ⑦ ステープの冷却水を環水から純水強制循環クローズドシステムに変更、熱交換器を新設した。
- ⑧ 炉底鉄皮の散水冷却は海水から環水に変更した。

炉内面側に、工場にてキャストブルを施工したステープを設置し、現地におけるシャフト上部のレンガ積工事を不要とした。シャフト上部からの熱損失を少なくするため、断熱効果を考慮し、この部位のキャストブルは150mm厚さとした。

ステープと4段に配置した銅製冷却盤の併用によりレンガの支持機能を向上させ、SiC質レンガ1層積構造を計画し、シャフト部に採用した。この

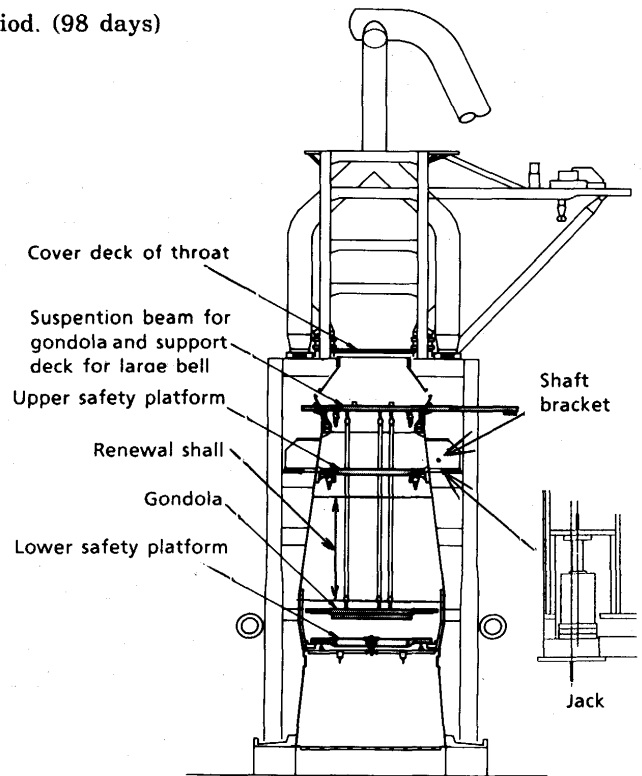
Fig. 7. Simultaneous construction.

Fig.7に示すように、炉体鉄皮の更新範囲はベリーからシャフト中段までの高さ10mであった。この部位の鉄皮を解体し新鉄皮を据付けろが、この工事期間は、シャフト上部と炉頂鉄皮を支持しておく必要がある。Fig.7に鉄皮の支持状態を示す。5高炉(3次)の鉄皮は、Fig.7に示すようにシャフト上部に6ケのブラケットがある。今回はこのブラケットを利用して、油圧ジャッキにより約800Tonの鉄皮をジャッキアップした。前述したように吹卸前の鉄皮は、亀裂が多数あったため、トップリングの水平度を測定したところ、12mmの傾斜があることが判明した。このトップリングの水平度を修正する時も、6ケ所の油圧ジャッキを使用し水平度を復元することが出来た。

Fig.7に示すように、下部、上部安全天井および炉口開閉扉を設置することにより、上下4段ラップ工法を可能とした。主な工事を次に示す。

- (1) 炉頂装入装置の据付
- (2) 炉頂～シャフト上部鉄皮内工事(ウェアリング金物取付, シャフトレンガ積み等)
- (3) シャフト鉄皮内工事(ステーブ, レンガ積み等)
- (4) 炉底鉄皮内工事(炉底レンガ積み等)
