N K K 福山 No. 2 溶融亜鉛渡金ライン鍍金装置チャタマーク対策

Countermeasures for Chattering Mark of Coating Machine
at Fukuyama No.2 Continuous Galvanizing LineN K K 福山製鉄所 島山誠之*・熊沢純一
田口 昇・岩瀬正洋

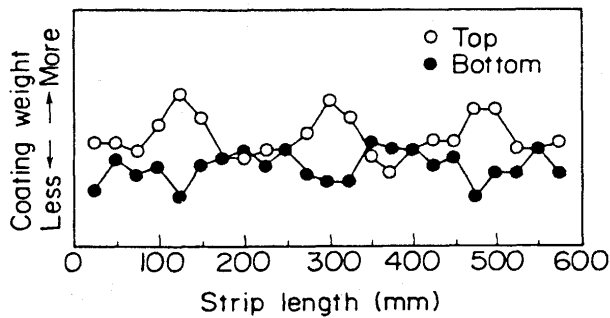
Fig. 3 Coating weight profile of strip

チャタマークはFig. 2に示す様に、合金化後のストリップ表面幅方向に白色部と黒色部からなるマークであり、以下の傾向にあることがわかった。

- (1) ラインスピードを上げると悪化する。
- (2) CRRを開放すると消滅する。
- (3) タッチロールを開放しても消滅しない。
- (4) ストリップ表面(Top)・裏面(Bottom)のマークは正反対に発生する。(白色部の裏面は黒色部)
- (5) チャタマークの白色部で鍍金付着量が多い。

Fig. 3 は、チャタマークの発生しやすい条件で調査した場合の鍍金付着量分布を示す。

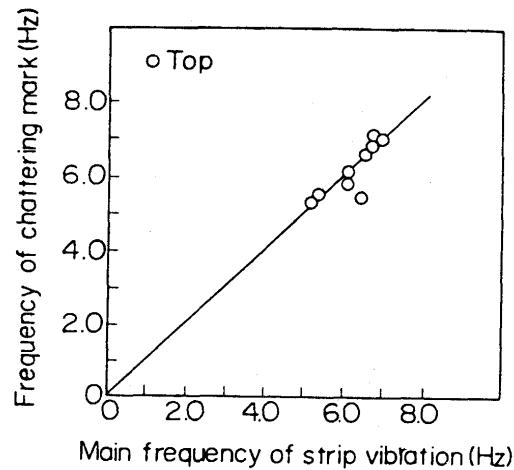
Fig. 4 Relation between frequency of strip vibration and chattering mark

Table 2 に示すテスト条件で、CRRフレームの振動変位および、ノズル部ストリップのバタツキを測定した結果、Fig. 4 に示す様に、チャタマーク発生周波数とストリップバタツキ主周波数はほぼ一致しており同様に、CRRフレーム振動主周波数もチャタマーク発生周波数と一致することがわかった。

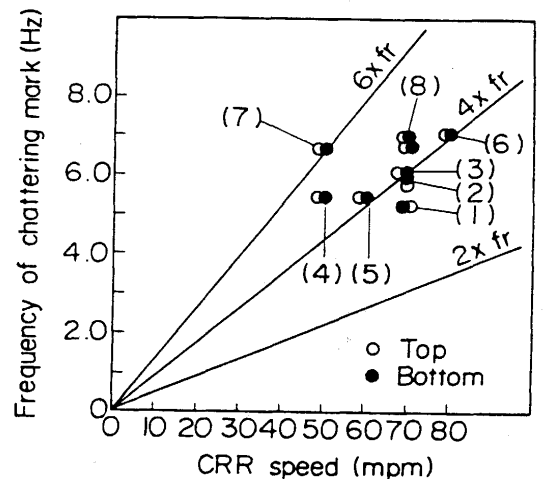
Fig. 5 Frequency of chattering mark

また、各テスト条件でのCRR速度とチャタマーク発生周波数および、ストリップバタツキ周波数の主要成分との関係をFig. 5・Fig. 6に示す。チャタマークは、ユニットテンション(U.T.)を高めとした場合、CRRの回転周波数で発生し、低めとした場合、5.2~5.6 Hzまたは、7 Hz 付近の周波数で発生している。この2つの領域には固有振動数が存在しており、鍍金装置の固有振動数測定および、ストリップの固有振動数計算結果より、5.2~5.6 Hz は、スナウト内のストリップバタツキによる張力変動で発生し、7 Hz 付近は、CRRフレームの固有振動によるものと推定した。

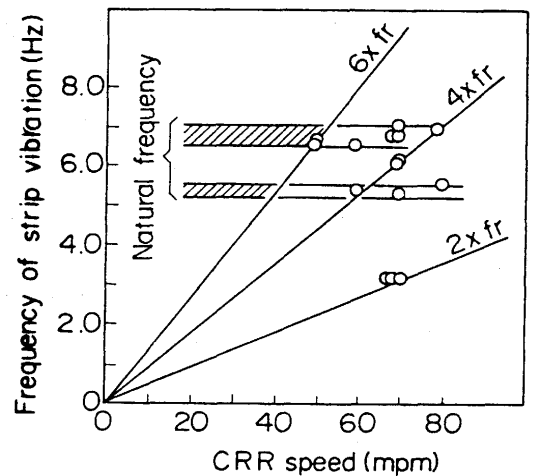
Fig. 6 Frequency of strip vibration

チャタマークは、以下の原因によりノズル部でストリップのバタツキが発生し鍍金付着量むらとなり、合金化後色むらを生じるものと考えられる。

- (1) CRRを加振源としたCRRフレーム固有振動
- (2) U.T.が低い場合、スナウト内のストリップバタツキによる張力変動
- (3) CRR回転周波数の高調波域での振動

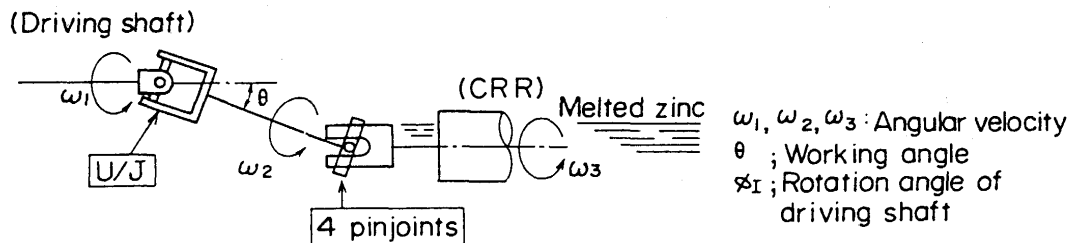
Fig. 7 Drawing model of driving part

Fig. 7に示す様に駆動スピンドルのモータ側ジョイントはユニバーサルジョイント(U/J)となっているが、ロール側のジョイントは4本ピンジョイントとなっている。このため回転時に衝撃が発生した、等速性も得られずストリップバタツキの加振源となっている。これらの改善のため以下の検討を行い、2本ピンジョイントへの改造および、2本ピンジョイントのガタを最小とした。

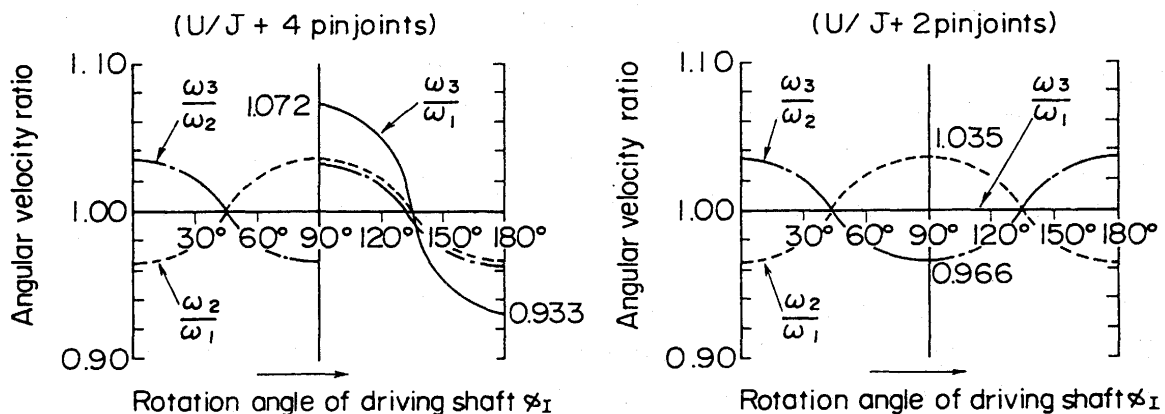
Fig. 8 Synthesis drawing of velocity difference

理論上は下式で表わされ、これを図式化すると作動角 $\theta = 15^\circ$ の時、Fig. 8となる。これよりU/J + 二本ピンジョイントで等速となることがわかる。

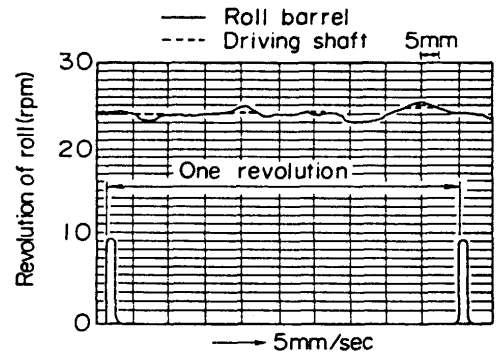
Fig. 9 Velocity difference between driving shaft and roll barrel (Working angle $\theta=15^\circ$)

亜鉛浴外で実物大の装置を用いモータ軸および、ロール胴の周速を測定した。その結果をTable 3にまた、U/J+2本ピンでの測定チャートをFig. 9に示す。4本ピンの速度差は計算値とほぼ等しく7.5~7.8%と大きいため、2本ピンは1.2~3.6%の速度差に改善される。この2本ピンでの速度差は、ジョイント部のガタによるものであり、Fig. 9の測定チャートで1回転に4回の速度差が発生しているが、それ以外はほぼ等速となっていることがわかる。

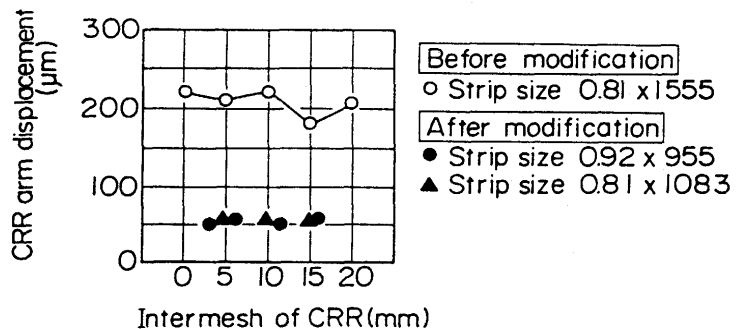
Fig. 11 Comparison of vibration displacement before and after the modification

Fig. 11に示す様に、改造前後でCRRフレーム振動変位は著しく減少し、操業時の問題は解消された。
