NKK 福山原料バースアンローダークレーンカンチレバー更新

Renewal of Cantilever of Unloading Crane at Fukuyama Works

NKK 福山製鉄所 深川謙一*・光広 尊・木村孝明
平田善久・上田正武

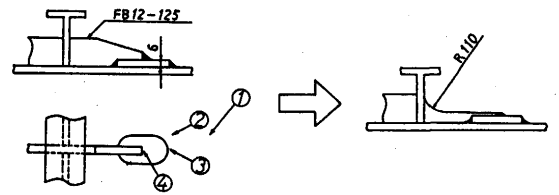
Fig. 3 Schematic view of cantilever

カンチレバーにおいて最大応力の生ずる断面はトロリーがカンチレバー先端に位置した時にFig. 3で示す断面A-Aに、トロリーがピン間中央に位置した時には断面B-Bに生じる。その際の荷重条件はいずれもTable. 2における作業時Bの場合である。

1992年3月に実施した精密点検時にカンチレバーセクション部（カンチレバー支点部）から20~25mの範囲の下フランジで腐食減肉が確認され、減肉2mm以上の部分がカンチレバー北側で約6㎡、南側では約16㎡に渡っていた。これら腐食減肉により最大応力部（断面B-B断面下フランジ）に生ずる応力を計算した結果下フランジの減肉が3mmの時発生応力は157MPaとなりTable. 2で示す許容応力156.8MPaを越えると推定される。

更新時の設計においては新規格(JIS B8821)による荷重係数及び許容応力に基づいて設計を行った。Table. 4に旧規格と新規格の荷重係数比較、Table. 5に新規格の荷重の組合わせを示す。新規格での許容応力は引張りと圧縮では異なり、Fig. 2の断面B-Bにおける許容応力は上フランジ166.6MPa、下フランジ127.4MPaである。

- ①カンチレバー下フランジの板厚UPによる応力軽減。
 - ②カンチレバー重量増加に伴いテンションバー、ウェブ及びバックスティ板厚UP。
 - ③レール下構造を溶接構造からCT鋼に変更し強度UP。
 - ④レールクランプを通しボルトから溶接タイプに変更し雨水等の侵入防止。
- を行った。又、材質はSM490を使用した。

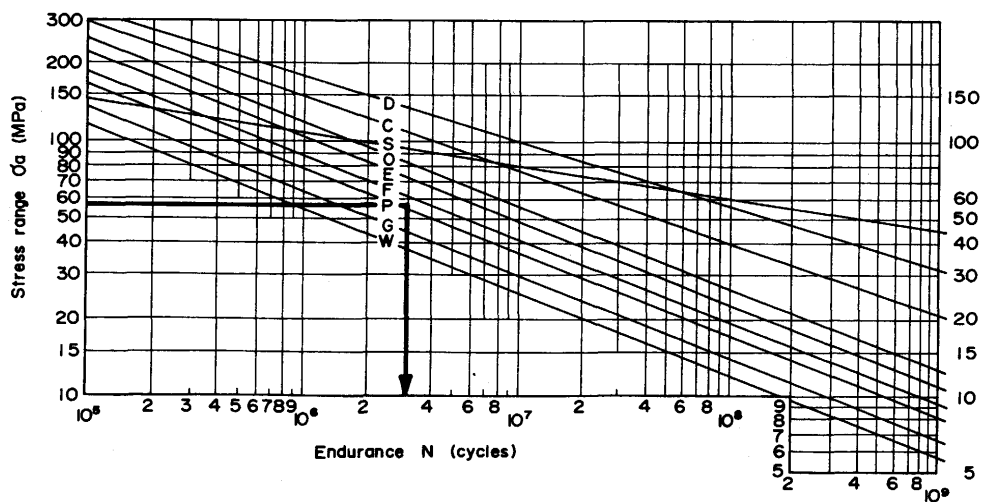
Fig. 4 Stress-Number of cycles curve of welding structure

- ①精密点検の結果より3mm以上の腐食減肉が見られ、腐食部分に発生している孔食部及びスティフナー端部へは切欠効果によって応力集中が発生し計算結果以上の応力が発生していると考えられる。
- ②Fig. 4に示す溶接構造部S-N曲線の特性を考慮すると、今回更新したカンチレバー溶接部における最大応力振幅値（実測値58MPa）から判断すると繰返し回数 3×10^6 回で寿命に達すると考えられる。

これらのことからカンチレバーはいつ亀裂が発生してもおかしくない状況にあると判断し更新を決定した。
