## 焼結主排風高層煙突のライニング更新

## Renewal of Chimney Lining for Sintering Waste Gas

新日本製鐵(株)八幡製鐵所 中下裕彦\*

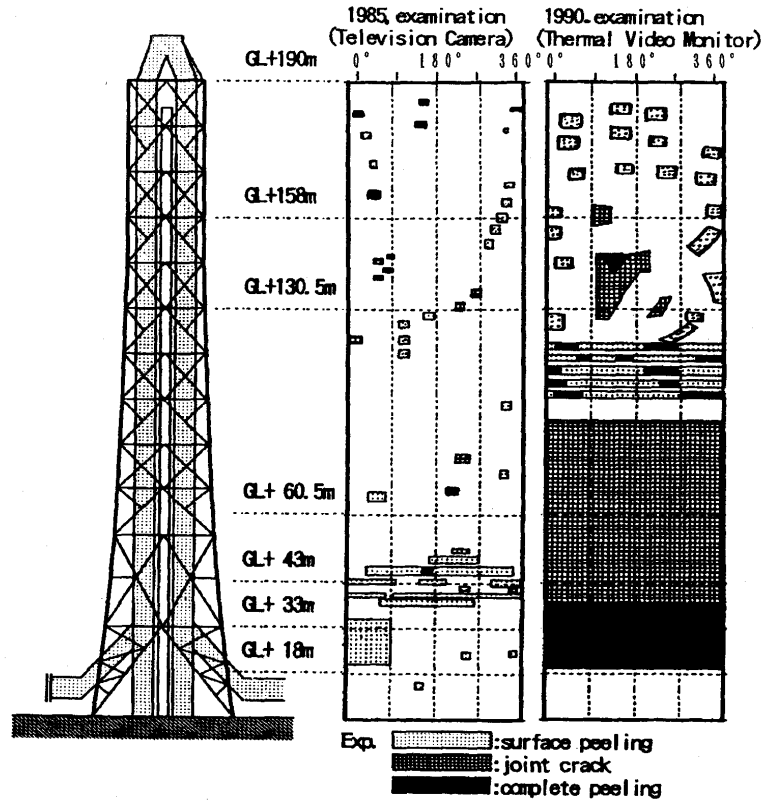
Fig. 3. Peeling development of foam glass.

先ず、鉄皮については、定期的に板厚を筒身外面から超音波厚み計で管理してきた。又、必要に応じてコアサンプリングなどで実測管理してきた。その結果、フォームガラスが剥離し始めたと推定される昭和60年頃までは殆ど減肉がなかったが、それ以降は減肉スピードが0.2~0.3 mm/年と急速に腐食が進行していることが判明した。

次に、フォームガラスについては、3 DL大修繕等を利用してゴンドラを設置し、目視点検等を行ってきた。更に近年、サーマルビデオカメラを用いて煙突外部から平常日に筒身鉄皮温度を測定し、フォームガラス有無での鉄皮温度計算値と比較することで、フォームガラスの剥離状況を把握した。その結果、30~40%が剥離ないしは目地が損傷していることが判明した。

この為、抜本的な鉄皮補修及び内面ライニング材の更新を計画した。
