熱風炉の改修

Relining of Hot Stove

川崎製鉄(株)水島製鉄所

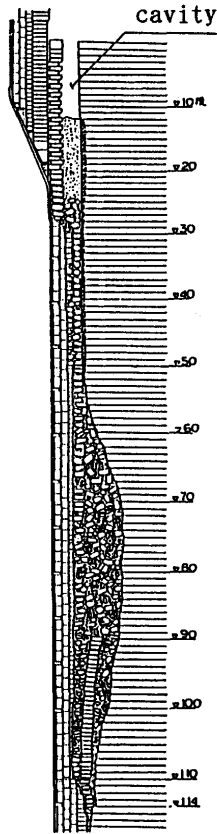
Fig.1. Condition of deterioration at checker chamber brick (2BF).

Fig.1に2高炉の解体調査結果を示す。珪石煉瓦下端部の壁とチェッカー煉瓦が変態脆化により崩壊し、崩壊してできた空洞部に上部の壁煉瓦が落下し、壁煉瓦の上端が全周に渡って沈下していた。チェッカー煉瓦の圧力損失を定期的に測定し、管理しているが、2高炉では圧損上昇が測定されていた。4高炉においては珪石チェッカー煉瓦下端外周部に空洞部が観察され、壁煉瓦の崩壊は生じておらず、チェッカー煉瓦の圧損上昇の兆候もなかった。

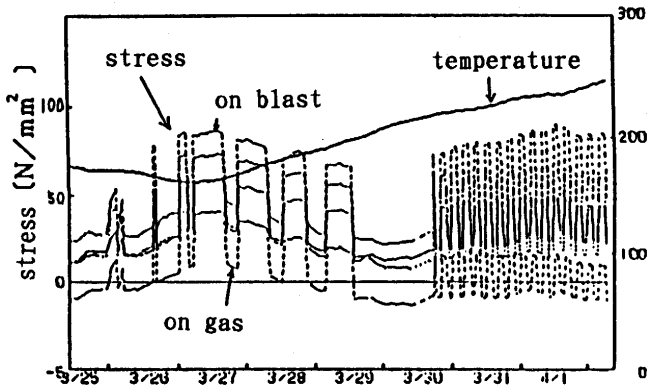
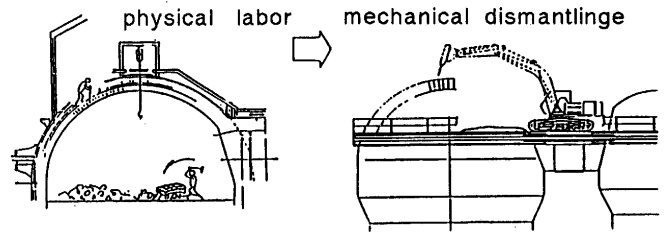
Fig.4. Calculated and actual stress at connecting pipe.

コップース型熱風炉の構造的特徴であるドーム部のリングガーター部における応力腐食割れ対策と、建設コストの低減を目的として、連結管部の伸縮継手を廃止したドーム直結型熱風炉構造の開発を行い、採用している。Fig.4 にドーム連結管接合部における FEM 解析の応力値と、実操業中に測定した応力値との比較を示す。解析値と実測値が良く一致しており、又、実操業においても何の問題も発生していない。
