## 川鉄千葉No. 2CGLにおける入側無人操業

No Man Operation in the Entrance Section of No.2 Continuous Galvanizing Line  
at Chiba Works Kawasaki Steel

川崎製鉄(株)千葉製鉄所

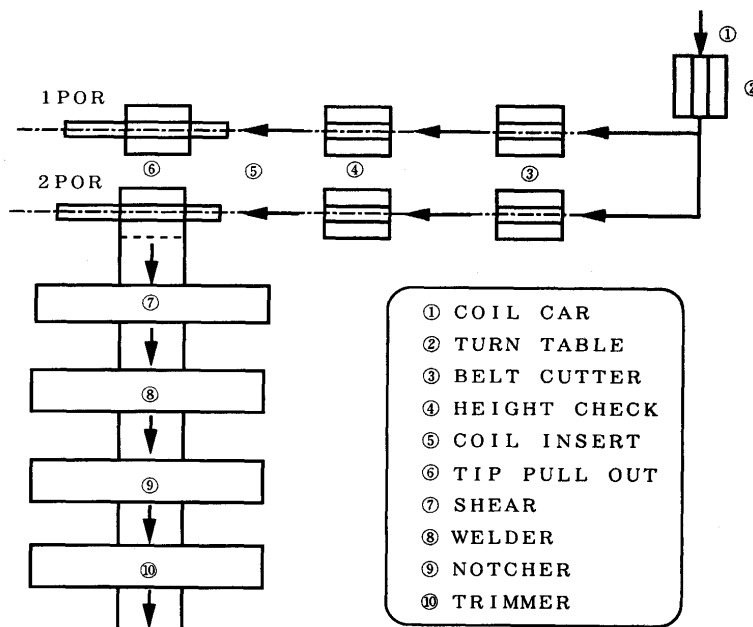
Fig. 1. 2CGL entrance flow.

Fig. 1 に入側通板工程の概略図を示す。ここで、主要な自動化設備としては、以下のものが挙げられる。

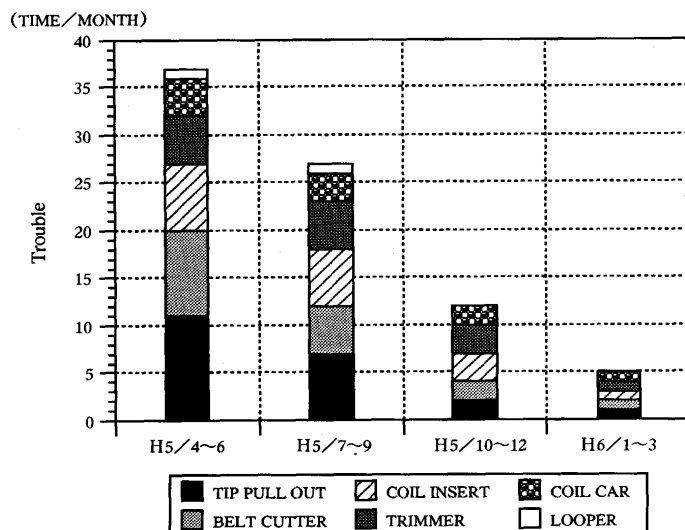
Fig. 3. Entrance trouble change.

またFig. 3に、各自動項目別に発生したトラブルを示す。(平成5年4月～平成6年3月調査結果)
