破面 3次元解析 (FRASTA) 法による 遅れ破壊プロセスの解析

Analysis of Crack Initiation and Propagation process in Delayed Fracture by
FRASTA (Fracture-surface Topography Analysis) Method

Synopsis : Crack initiation and propagation process in delayed fracture of high tensile strength steel bolt have been studied by Fracture-surface topography analysis (FRASTA) method. The delayed fracture process thus involves a series of crack initiations rather than the continuous growth of a single crack. Crack initiates at the region of maximum triaxial-stress state. After first crack initiation, new cracks initiate at new regions of sever triaxial-stress state, and these cracks join in propagation process.

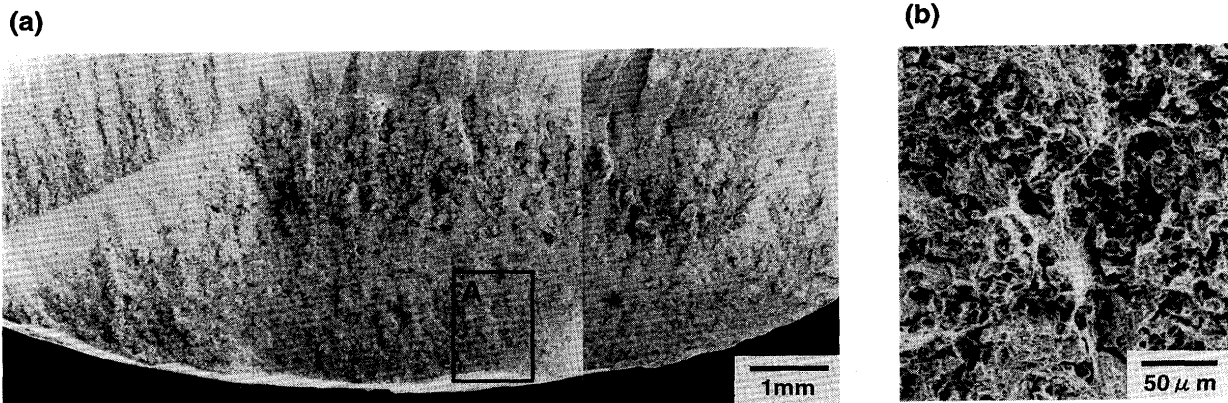
Fig. 2. Scanning electron micrographs of fracture surface of bolt.

Fig. 2(a)に破面の外観写真を示す。FRASTA解析を行ったのは、Fig. 2(a)中のAの部分である。起点近傍の拡大写真をFig. 2(b)に示す。起点近傍はボルトの中心方向への深さ4 mm、円周方向の幅13 mmの範囲に、高強度鋼の遅れ破壊に特徴的な粒界破壊が発生していた。なお、Fig. 2(a)Aの下方、白い部分はshear lipであるが、ボルト回収時には片方の破面のshear lip部が欠損していた。起点近傍の解析結果をFig. 3からFig. 5に示す。Fig. 3は破面の3次元形状のイメージ像である。Fig. 4はZ軸方向(引張軸方向)から見た亀裂発生・伝播状況である。(a)はFRASTA解析部分のSEM写真、(b)から(h)は破面間隔を徐々に大きくしたFRASTA解析結果である。図の左端部から更に $50 \mu\text{m}$ ほど

れを裏付けるものである。亀裂の伝播の際は、既に存在する亀裂の20~150 μm 前方に新たな亀裂が発生するが、これは、応力場が亀裂の発生により再構築されるためと考えられる。亀裂の伝播形態に関しては、Gerberichら²⁾が1300~1600MPa級の4340鋼を用いた水素脆化破面のSEM観察による研究を行っている。これによれば、粒界亀裂前方の3軸応力場に、水素が集積し新たな粒界亀裂が発生する“process zone”が存在する。亀裂先端からprocess zoneの距離は200~250 μm であり、発生した粒界亀裂は延性リガメントによって結合する。今回用いたボルト破面でも、散在する粒界破壊領域の間に延性破壊領域が存在しており(Fig. 2(b)), この説を裏付けるものと考えられる。

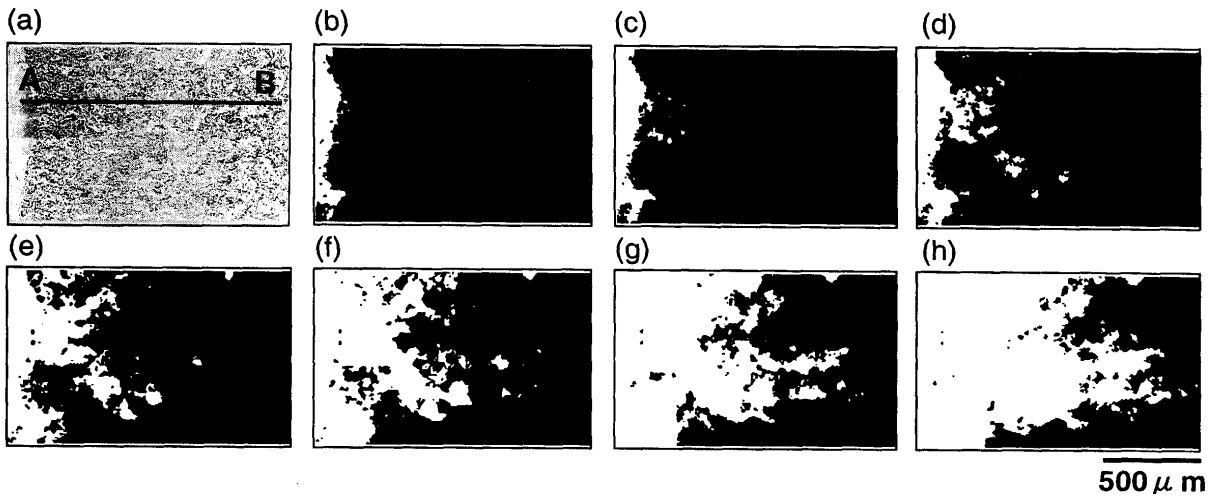
Fig. 4. Crack initiation and propagation process of bolt in X-Y plane.

左(即ち図の外)の位置がボルトの外周部である。図中の白い部分は破面が重複しない部分、即ち亀裂または破面の欠損部である。(b)は破面が完全に重複した状態、即ち亀裂発生前であるが、上側の破面のshear lip部が欠損していたため、左端が白く抜けている。この欠損部はボルトの破断時に欠落したと思われる。(c)より欠落部直下(ボルト外周部から250 μ mの深さの位置)から亀裂が発生していることが分かる。(d)から(h)にかけては、発生した亀裂が連続的に進展するのではなく、亀裂前方に新たな亀裂が発生し、これらが合体して大きくなる過程が示されている。Fig. 5はFig. 4 (a)の線分AB(亀裂発生点を通る)を含む、Z軸と平行な断面で見た亀裂の発生・伝播状況を示す。図中の黒い部分は両破面の重複部であり、白い部分は亀裂発生または破面の欠落部分である。図の左端部から更に50 μ mほど左の位置がボルトの外周部である。上側の破面の左端のshear lip部分は欠損している。Fig. 4と同様に亀裂はボルト外周部から250 μ mほど内部の位置から発生し、その後は亀裂の前方で新たな亀裂が発生し、これらが合体するというプロ

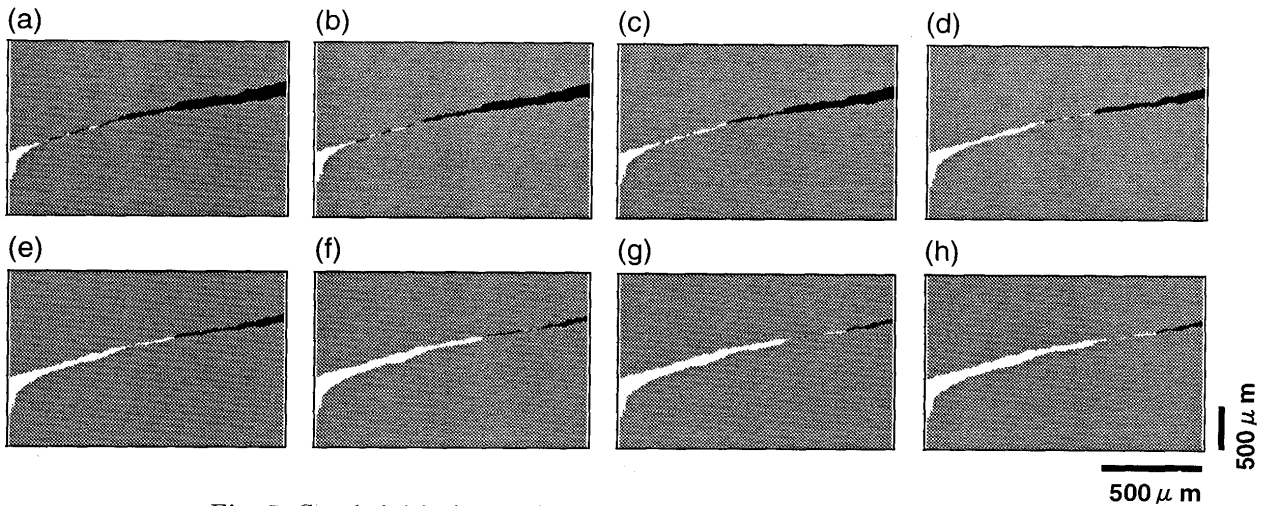
Fig. 5. Crack initiation and propagation process of bolt in X-Z plane.

セスで成長することが確認できる。また、亀裂の開口量は Fig. 5 より $3\sim 10\mu\text{m}$ である。

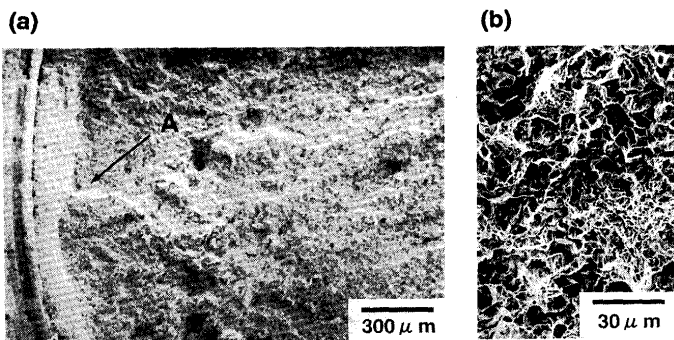
Fig. 6. Scanning electron micrographs of fracture surface of test piece.

Fig. 6 (a) に破面のFRASTA解析部、Fig. 6 (b) に Fig. 6 (a) A部分の拡大写真を示す。起点近傍は遅れ破壊に特徴的な粒界破壊が発生している。起点近傍の解析結果を Fig. 7 から Fig. 9 に示す。Fig. 7 は破面の3次元形状のイメージ像である。Fig. 8 はZ軸方向(引張軸方向)から見た亀裂発生・伝播状況である。図の左端部はノッチ底である。(a) はFRASTA解析部分のSEM写真、(b) から (h) は破面間隔を徐々に大きくしたFRASTA解析結果であり、ノッチ部分は最初から白く抜けている。(b) は亀裂発生時であり、ノッチ底 $200\mu\text{m}$ の深さの点で亀裂が発生している。(c) から (h) にかけては、3・1のボルト破面と同様、発生した亀裂が連続的に進展するのではなく、亀裂前方に新たな亀裂が発生し、これらが合体して大きくなる過程が示されている。Fig. 9 は Fig. 8 (a) の線分AB(亀裂発生点を通る)を含む、Z軸と

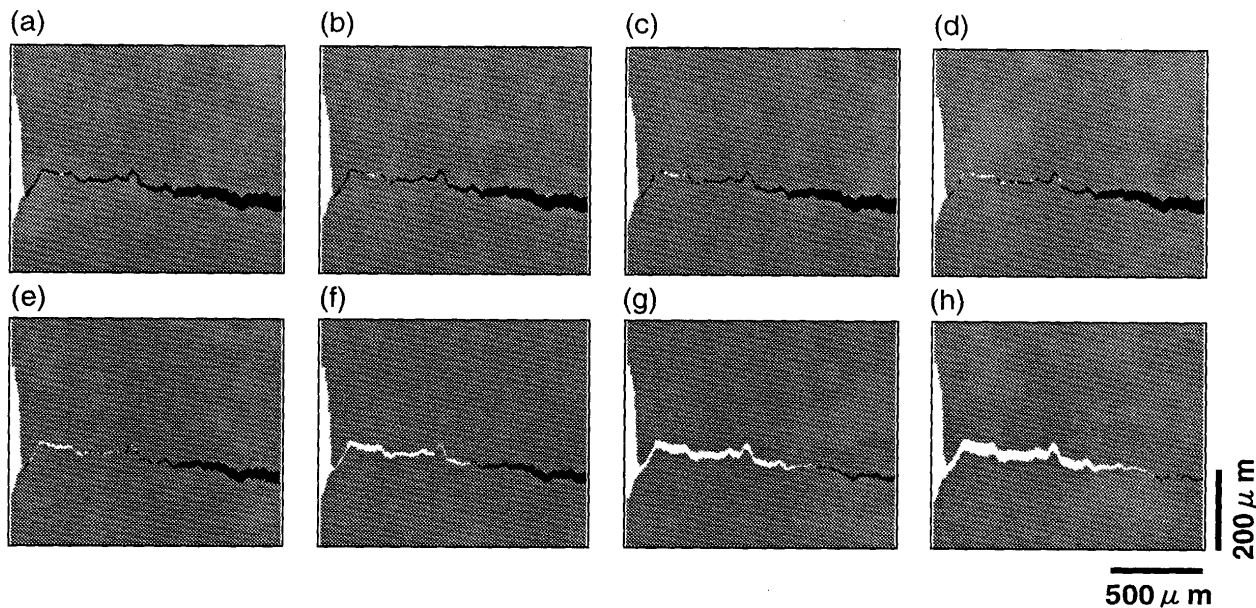
Fig. 9. Crack initiation and propagation process of test piece in X-Z plane.

平行な断面で見た亀裂の発生・伝播状況を示す。図の左端の白色部はノッチ底である。Fig. 8 と同様に、亀裂はノッチ底から $200\mu\text{m}$ ほど内部の位置から発生し、その後は亀裂の前方で新たな亀裂が発生し、これらが合体するというプロセスで成長することが確認できる。また、亀裂の開口量は Fig. 9 より $7\sim 13\mu\text{m}$ である。

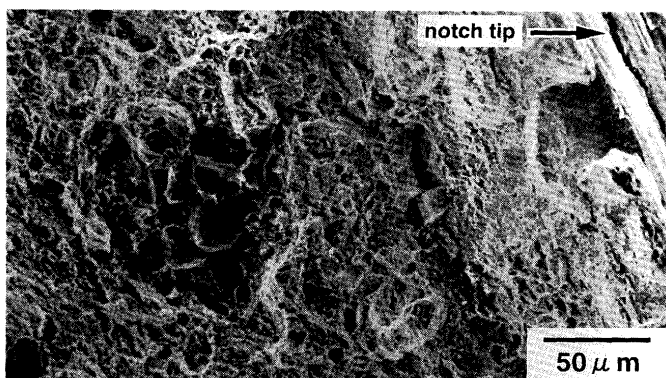
Fig. 10. Scanning electron micrographs of initial crack.

Fig. 10 に初期亀裂のSEM観察結果を示す。粒界亀裂の発生点はノッチ底から $200\mu\text{m}$ 内部に入った点であることが

確認できる。これは3・2で述べたFRASTA解析による初期亀裂発生点と一致しており、FRASTAが亀裂の発生・伝播状況を精度良く解析できることを示すものである。

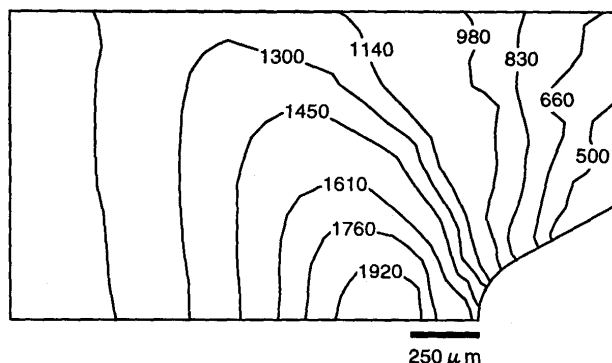
Fig. 12. Stress (MPa) distribution.

の最大点はノッチ底からの深さが約250 μ mの位置であり、FRASTA解析による初期亀裂発生点、およびSEMによる初期亀裂の観察結果にはほぼ一致することが分かった。Johnsonら¹¹⁾は試験片の断面観察から初期亀裂は3軸応力最大点で発生するという観察結果を得ているが、今回の結果はこ
