# 0.5 Mo 鋼機器の水素侵食実体調査と 金属組織要因の抽出

Field Surveys of Hydrogen Attack in 0.5Mo Steel Equipment  
and Subsequently Observed Metallurgical Effect

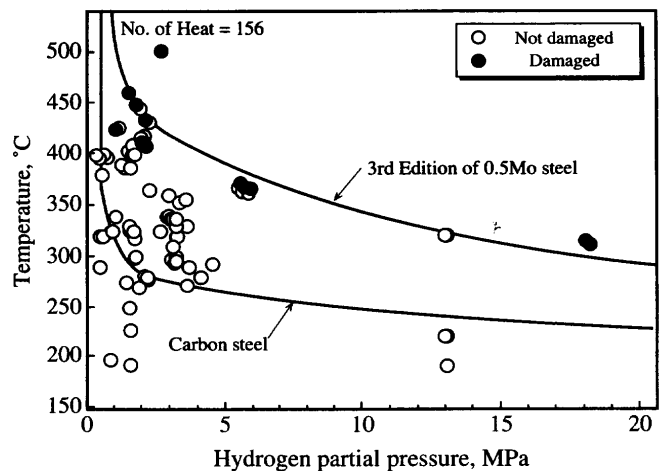
Fig. 2には、156ヒートの0.5 Mo鋼母材の実体調査サンプルの運転温度、水素分圧条件と非破壊検査および金属組織調査により確認した水素侵食損傷の有無との関係を取りまとめて示す。図には、第3版Nelson線図における0.5 Mo鋼の使用限界温度、水素分圧条件も併記して示してあるが、3ヒートを除いて調査対象機器は第3版Nelson線図の安全域で使用していた。156ヒートにおよぶ母材調査対象ヒートのうち、損傷の確認されたヒートは12ヒートに過ぎず、Nelson線図の安全域で0.5 Mo鋼が使用される場合に限れば、6%に満たない損傷発生比率である。第4版Nelson線図への改訂時には、損傷比率の検討はなされていない。この低い発生比率がNelson線図削除の背景であろうと考えられる。Nelson線図の材料選定指針には稼働時間を示す座

Fig. 2. Operating condition of the collected sample.

標軸を持たないため、Fig. 2には損傷に影響する時間因子の影響が取り込まれておらず、4項で検討することにするが、確認された12例のサンプルの運転温度、水素分圧条件は、3例を除いて第3版Nelson線図の限界線直上およびその直下に分布しており、予測されるように、水素侵食損傷の発生には、運転温度と水素分圧が強く関与していることを示していると考えられる。

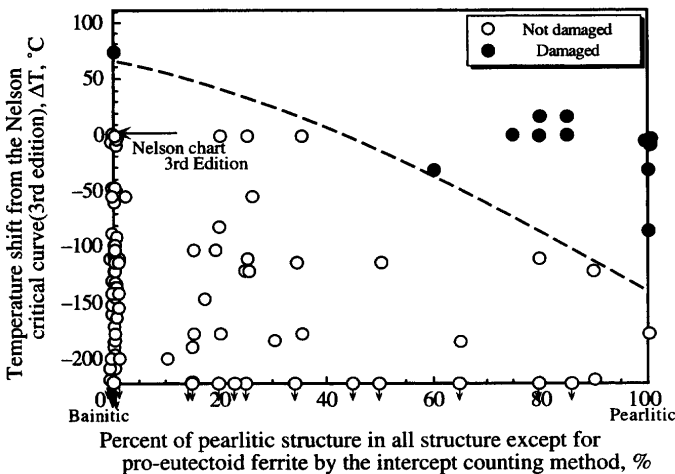
Fig. 8. Correlation between percent of pearlitic structure in all structure except for pro-eutectoid ferrite and temperature shift from the Nelson critical curve (3rd edition.)

残りの30%の鋼材には、前報で述べた塊状炭化物を有するパーライト組織が認められた。これらのパーライト組織は、前報で述べたとおり、 $\gamma$ 化温度からの遅い冷却過程で初析フェライトの生成後に残留 $\gamma$ の恒温変態により形成されたものであり、Moを含む低合金鋼において焼鈍熱処理が行われた場合に現れる特殊な変態組織である。過去に製造された156ヒートの熱処理条件は現時点では不明であるが、 $\gamma$ 化後に緩慢な冷却速度条件で熱処理された鋼材がこれらの156ヒートに含まれていると言える。Fig. 8は、第3版Nelson限界条件からの温度差と水素侵食損傷の関連をパーライト面積率をパラメータとして整理した結果である。Fig. 7, 8に示した変態組織の分布と水素侵食損傷との関連に注目すると、損傷の認められた11ヒートは、いずれも、60%を超えるパーライト面積率を有する焼鈍組織を呈していることが判明した。残り1ヒートは標準組織を呈していたが、このヒートは0.5Mo鋼の限界条件を大きく逸

脱した条件で使用されていたことから、不適切な材料選択が損傷の原因と判断される。また、Fig. 2に示した第3版Nelson線図の安全域で認められた損傷は、1ヒートを除いて全てがパーライト組織を有するヒートにおいて生じていたことが確認できる。前報<sup>4)</sup>の基礎的検証実験により把握したパーライト組織における水素侵食抵抗性の劣化現象が、実損傷材においても同様に生じているものと判断できる。

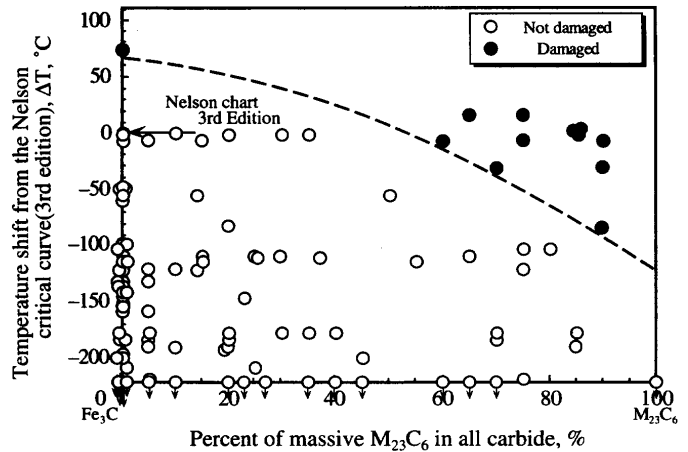
Fig. 10. Correlation between percent of massive M<sub>23</sub>C<sub>6</sub> in all carbide and temperature shift from the Nelson critical curve (3rd edition.)

Fig. 9は、156ヒートのサンプルについて、X線回折により炭化物の種類を同定した結果である。全炭化物中に占めるM<sub>23</sub>C<sub>6</sub>炭化物の回折線強度の比であらわしたサンプルの炭化物形態の分布は変態組織の相違に対応しており、パーライト組織を有するサンプルはいずれもその比率に比例してM<sub>23</sub>C<sub>6</sub>炭化物の生成割合が増加している。Fig.10は第3版Nelson限界条件からの温度差と水素侵食損傷の関連をM<sub>23</sub>C<sub>6</sub>炭化物の比率をパラメータとして整理した結果である。また同様に、1ヒートを除いてM<sub>23</sub>C<sub>6</sub>炭化物の比率が60%を超えるサンプルにおいてのみ、水素侵食損傷が認められ、大きな金属組織依存性が確認できる。Fig.11には、

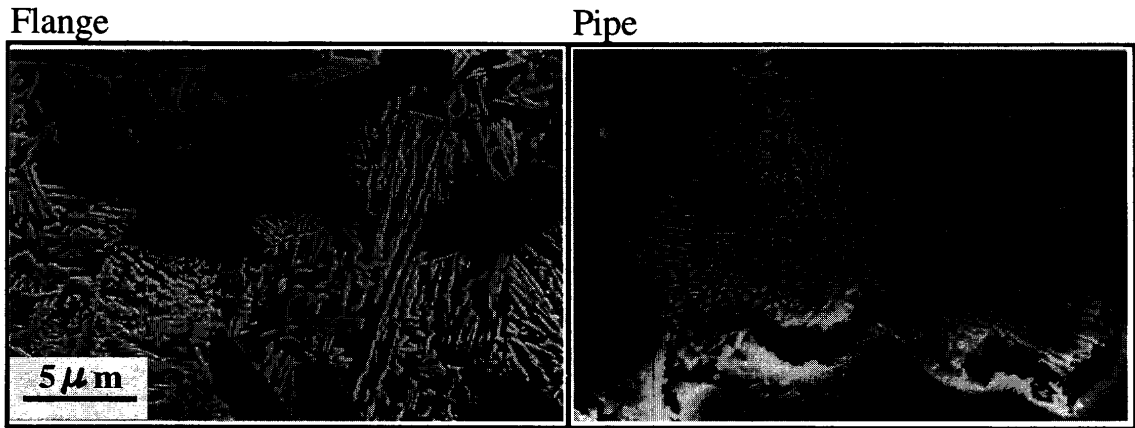
Fig. 11. Typical microstructural dependence of hydrogen attack damage observed in the collected sample. (376°C, partial pressure of hydrogen 5.88MPa for  $1.85 \times 10^5$  h)

実体調査において認められた金属組織のばらつきを典型例を示すが、針状ベイナイト組織を有する焼準熱処理組織には、損傷が全く認められず、塊状 $M_{23}C_6$ 炭化物を有するパーライト組織においてのみ、炭化物/フェライトマトリクスとの界面でのメタンバブルの生成が確認できる。第4版Nelson線図における0.5Mo鋼の水素侵食限界線の削除には、これらの強い金属組織依存性が関与しているものと推測できる。また、パーライト組織を含まない0.5Mo鋼は、第3版Nelson線図に示される使用限界線以下で使用していれば、今後とも高圧水素環境下で使用可能なことを示していると言える。

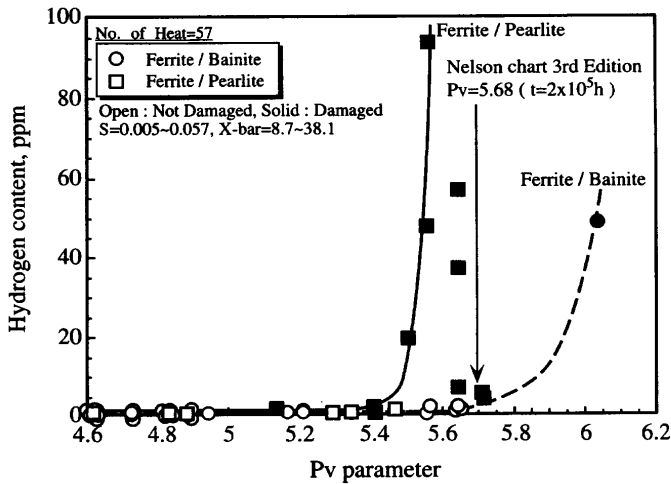
Fig.12は、57ヒートのサンプルの運転温度、水素分圧および時間条件を(1)式に代入し求めた $P_v$ 値とメタンガス生成量に対応する水素濃度の分析結果との関連を図示した。また、同図では、サンプルの変態組織の観察結果および損傷の有無も区分した。57ヒートを対象に求めた $P_v$ 値は、運転履歴がそれぞれ異なるため、4.6から6.0の範囲にあるが、 $P_v$ 値の増加に伴いあるしきい値を超えると損傷材の水素濃度は明らかに急激に増加していることが読み取れる。また、焼準熱処理を受けた0.5Mo鋼の標準組織である $Fe_3C$ 炭化物を有するフェライト/ベイナイト組織の場合、 $P_v$ 値で5.7をメタンバブル生成の限界値とみることができ

Fig. 12. Correlation between hydrogen content and  $P_v$  parameter in the collected sample.

る。Fig.12より求めたこの $P_v$ 値(=5.7)は、第3版Nelson線図の限界条件で $2 \times 10^5$  h経過時における5.68とほぼ正確に合致している。また、JPVRC(日本圧力容器研究会)でもSB480Mを用いて100, 1000hの短時間曝露試験を行い、機械試験および組織観察から導き出した焼準-焼戻後の母材に対する限界 $P_v$ 値を5.8と報告しており<sup>18)</sup>、ほぼ一致した値である。しかしながら、特異な塊状 $M_{23}C_6$ 炭化物を含むフェライト/パーライト組織を有するサンプルにおいて、水素濃度の急激な立上がりはより小さい $P_v$ 値において生じており、水素侵食抵抗性が有意に低いことを示している。

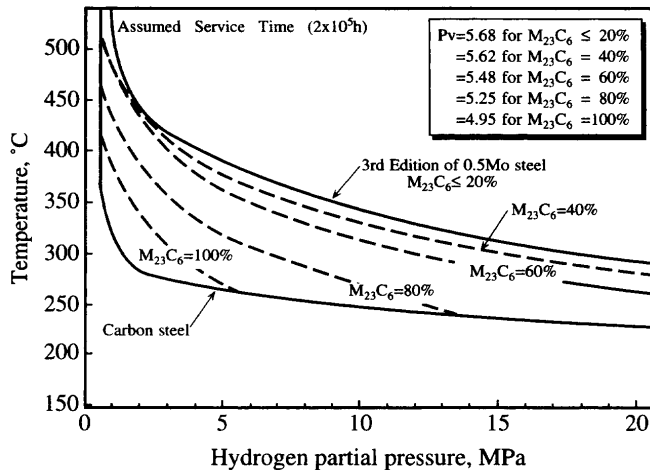
$M_{23}C_6$ 炭化物の回折線強度比に応じた水素侵食損傷発生のしきい値をFig.14から読み取り、稼働時間を $2 \times 10^5$  hと仮定して金属組織因子を考慮した使用限界温度-水素分圧条件をNelson線図のフォーマットに従い作図し、Fig.15を得た。第3版Nelson線図は $Fe_3C$ 炭化物を有する0.5Mo鋼の標準組織に対して依然として有効であること、特異な塊状 $M_{23}C_6$ 炭化物を有する0.5Mo鋼機器に対しては金属組織のばらつきに応じて限界条件は低下することが読み取れる。(1)式の $P_v$ 値と156ヒートの実体調査結果とを結びつけ類推した金属組織のばらつきを考慮した損傷発生限界線図は、水素侵食損傷の機構を反映したものではないが、長期運転を継続中の機器においてレプリカフィルムを用いた非破壊的金属組織調査で評価が可能であり、機器の安全性評価の一つの目安を与えることが期待できる。

Fig. 15. The Nelson chart considering microstructural dependence of the hydrogen attack resistance of 0.5 Mo steel.
