(584) $\frac{1}{2}$ Mo/405クラッド鋼製压力容器における異材継手溶接部の水素環境強度

㈱日本製鋼所室蘭製作所研究部 村上賀国 ○野村 徹
室 正彦

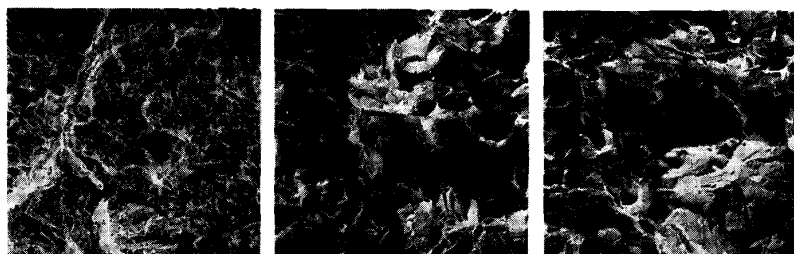
Photo. 1 Fractographs of the Fracture Surface 150μ

3. 試験結果 Fig.1に各試材での K_{IH} 値を示す。309/ $\frac{1}{2}$ Mo鋼境界部、13Cr/ $\frac{1}{2}$ Mo鋼境界部および13Cr オーバーレイ金属での値が、かなり低いことが明らかとなった。破面観察結果をPhoto.1に示す。309/ $\frac{1}{2}$ Mo鋼境界では309側境界層を伝播しており、一部粒界を含む擬へき開状破面である。13Cr/ $\frac{1}{2}$ Mo鋼境界部では、13Cr側境界層を伝播しておりすべて、へき開面を示している。13Cr/309境界部も13Cr側を伝播しており破面もへき開型であるが K_{IH} の値は、320kg・mm^{-3/2}以上と高い。水素吸蔵量は309で約25ppmと高く、13Crでは1.7ppmと低い値である。以上の結果から $\frac{1}{2}$ Mo/405クラッド鋼の継手溶接部においては、309/ $\frac{1}{2}$ Mo鋼境界が熱応力の発生も考えられることから、割れ発生の可能性が高いと考えられる。しかし309/13Crオーバーレイ境界では K_{IH} も高く割れの進展性は小さいと思われる。一方13Cr/ $\frac{1}{2}$ Mo鋼境界や13Crオーバーレイでは K_{IH} の値が低いので何らかの先在欠陥がある場合にはその進展性に留意する必要がある。

1) 309/1/2Mo Interface 2) 13Cr/1/2Mo Interface 3) 13Cr/309 Interface
