鐵鋼の加工又は使用に際して 生じた種々の缺點と其の原因(A)

ON VARIOUS DEFECTS AND THEIR CAUSES IN IRON
OR STEEL OCCURRING IN THE COURSE OF THEIR MANUFACTURE
OR USE (A):

By Uichi Haschimoto.

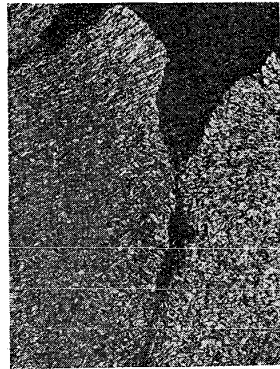
第28圖及第29圖は、鋌頭の部を25倍に擴大したものであつて、鋌頭の壓縮の爲め、材料に及ぼされた低温加工に依つて、結晶粒が著しく變形を受けて居る事は明瞭である。

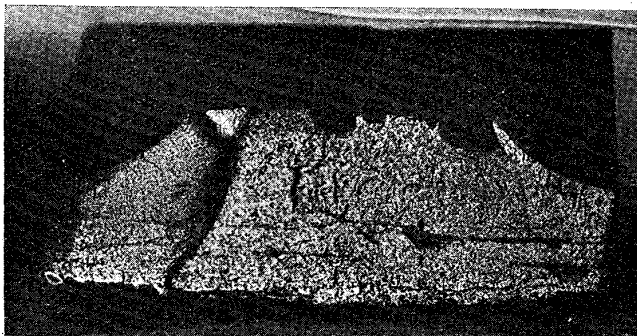
第 40 圖
龜裂ある
部の破面
×½

罐の形及龜裂を生じた部分は、第 40 圖に見る通りである。又同時に如何なる部分を取つて検査したかも、圖に依つて明らかであらう。

此の罐は試験期日に至る迄約 20 年経過してゐるものであつて、之に加はる壓力は 14 氣壓、寸法は圖に示した通りのものである。龜裂は建造後 14 年後に底の部に入れるを見、之は所に依つては、28 mm の厚みの所へ 25 mm の深さまで入つた。19 年後に、龜裂が全く入つた。此の様な龜裂は、接合せ金を上に熔接して間に合せて置いた。併し、20 年後には全く龜裂が甚しく、交換されねばならなくなつた、使用會社は此の龜裂の入つた原因が、龜裂の入る以前に、仕事の關係上壓力及溫度が交互的に非常に變化せられた爲め疲勞に依つたものであると考へてゐた。

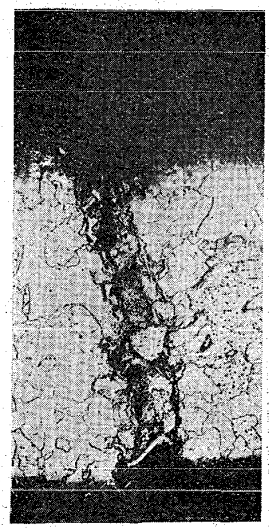
第 57 圖及第 58 圖は、龜裂の周圍に於ける試験の顯微鏡寫眞を示す。結晶粒は兩者の場合共に粗大である。此の鑼付けをした部分から約 100mm 隔つた場所の組織を見るに第 59 圖に見る如く同様に粗大な結晶粒を示す。之より見れば此の材料は鑼付け以前から粗粒を持つて居た事は明らかである。猶他の材料を採つて、其の位置より 300mm 隔つた個所の顯微鏡的組織を見た處、同様の現象のあるのを見た。

之等から見る時には、鍊鐵製鐵管を曲げる様な低温加工を施した後に、熔解した眞鍮又は銅の中に浸したものと考へられ、之に依つて龜裂を生じ

たものと思はれる。猶再結晶に依つて粗粒となつた鍊鐵は、破壊し易くなるものである。此の様な理由からして、鑼付けをする際に於ける龜裂の入るのを防ぐ爲めには、フレームに加工を施した後には豫め焼鈍をすると宜しい。猶此の際前述の論文中に書かれた様な注意を拂へば、粗粒となる事を避ける事が出來同時に龜裂を防ぐ事となる。

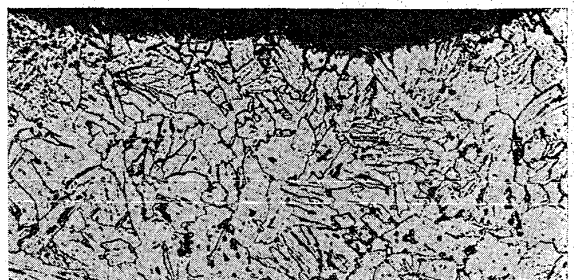
b) ミクロ的試験。第 102 圖乃至 105 圖は、1 管及 2 管の熔接部及之れより離れた一部の顯微鏡寫

眞を示すものである。熔接部の比較的、粗な稜角のある組織は、高温に加熱されて、次に急冷された低炭素の鋼に對する普通のものである。其の他、熔接部には缺點ない。此の管の製造された帶鐵は、處々に粗粒な表面を示して居つたが、之は低温壓延に際しての加工に缺點のあつたのを物語するものである。

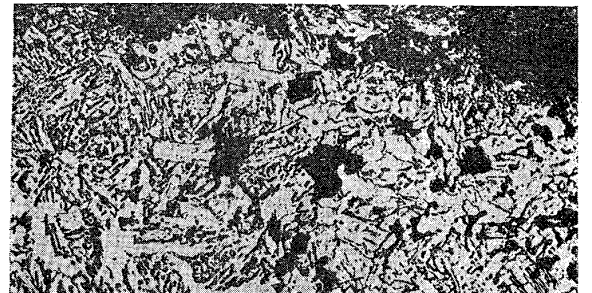
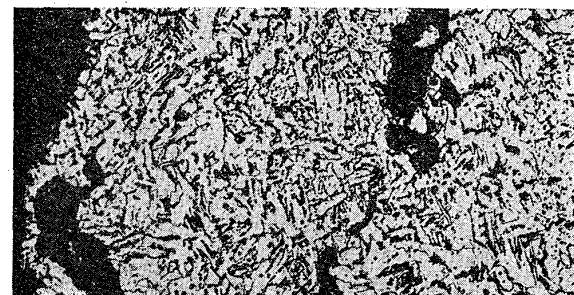
3管、4管よりは次の様な位置の試料を作つた。即ち、(1)熔接部、(2)熔接部に接した部分、(3)之より離れた部分の3種である。此の組織を、第106圖乃至111圖に示した。第106圖及109圖の熔接部の寫眞に見得る暗黒部は、3管4管で其の熔接に際して、含有されて居た比較的多量の炭素が焼鈍した爲めに生じた中空部である。

3管及4管の不良な熔接の原因は、熔接作用中に、適用された瓦斯が、材料の比較的高炭素であつた爲めに悪影響を及ぼしたと思はれる。熔接部に於て、瓦斯が凝固の際に逃出した爲めに、第100圖に示した不良品の様な表面を持ち來たしたものである。

第101圖に掲げた硫黄砒寫眞を見るに、良好な熔接部を持つた管は、單一な幅に壓延された帶鐵から製造されて居る。此の場合には、炭素の含有量の少い凝離の無い縁の部分が熔接部に相當して居る。然るに不良な熔接部を持つた管に於ては、必要以上に廣い幅に壓延されて、然る後に分切された帶鐵を使用されたか、然らずんば縁の部分が壓延に依つて、綺麗に行かなかつた爲めに、比較的炭素含有量の多い中央部が熔接部に當つたと考へられる。之に依れば、3及4管の場合に於ても、譬へ炭素量は多少多量であつても、若し單一な必要な丈の幅に壓延された帶鐵が使用された

としたならば、良好な熔接部を得られたのではないかと考へられる。
