# 錫力原鉄の表面疵に就いて

附 黒鉄の現状に對する参考事項

(日本鐵鋼協會 第五回講演大會講演)

*Seizaburo Yoshida: ON THE SURFACE DEFECTS OF SOME SHEET IRON*

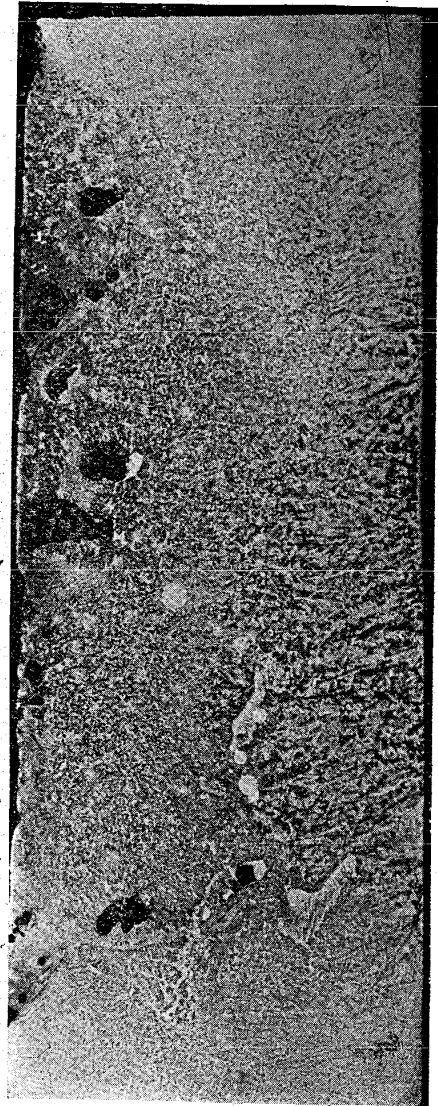
第 5 圖  
鑄肌附近に於ける断面状態  
倍率 1½

←湯皺の内部→

←この部分はチルの厚さ僅かなり→

肌<sub>に</sub>湯張り附着せし所の内部  
←この部分はチルの厚さ大なり→

—湯皺の内部—

試料採取個所——第4圖に指摘せる部分

試料處理——マクロ寫眞はステッド氏第一液にて腐蝕して後僅かに研磨す

事が発見される。即ち鋼塊中央部附近に於て湯皺の甚だしい部分のマクロ組織第 4 圖及第 5 圖に依つて湯皺と内部組織との関係が明かになる。鑄入當時の湯張り面が凸状曲線をなし、その線上に氣泡が並列し、檢鏡上ではこの線を境界として上下の兩組織は全く異つてゐる。尙外殻チルの厚さは大きく、これに連続する柱状晶も著しく發達してゐるが樹状晶の痕跡微弱にして後述する鋼塊に

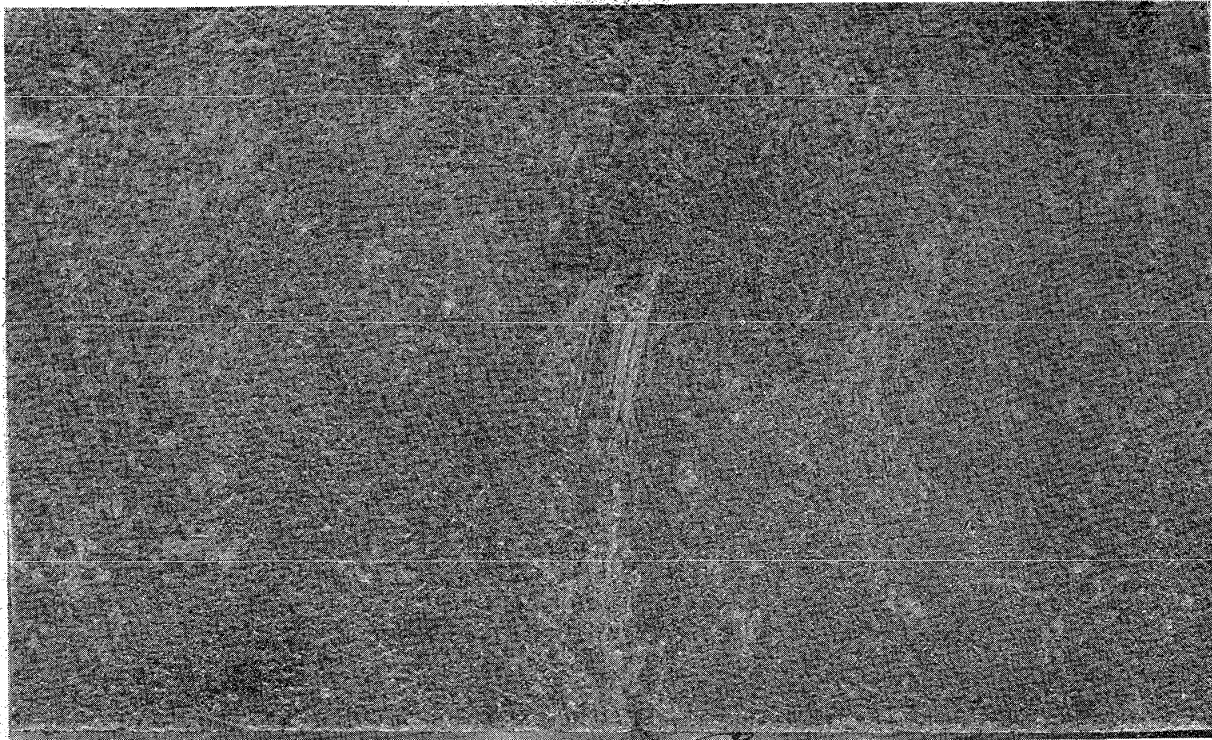
第 8 圖

鋼塊肌と断面組織と關係  
倍率 1/2

↑  
 ↑  
 本鋼塊は局部的に  
 輕微なる湯皺あり  
 鋼塊頭部 ←  
 ↓  
 ↓  
 第9圖に示す個所に相當す

試料採取個所——第7圖に指摘せる部分  
 試料處理——鑄肌はそのまま示す。断面はステッド氏第1液にて腐蝕す

鋼塊鑄肌は概して平滑にして仔細に吟味すれば、小刻の輕微なる湯皺を認められるが、(第8圖参照) 前述鋼塊とは甚しく相違してゐる。中央縱斷面に於ける成分の偏析は前述鋼塊に比して稍々著しいが、(第3表参照) 鋼塊内部の状態は良好にして收縮管及び氣泡を認めない。然し外殼の組織は著しく相違してゐる。即ち第7、第8及び第9圖に見る如く、凝固時の温度勾配一層急なるため柱狀晶の深さを増し、従つて内部自由質の占むる範圍は狭い。而して柱狀晶に於ける樹狀晶の痕跡は甚だ顯著である(第9圖参照)。

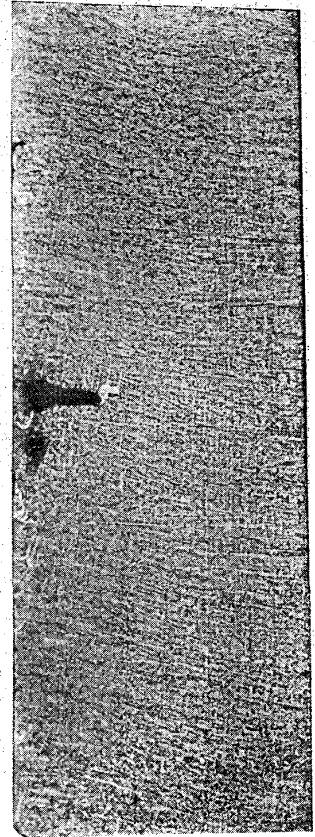
第 9 圖

鑄肌附近に於ける断面状態

←— 輕微なる湯皺の内部 —→

試料採取個所——第8圖に指摘せる附近

試料處理——マクロ寫眞はステット氏第1液にて深く腐蝕して後僅かに研磨す。

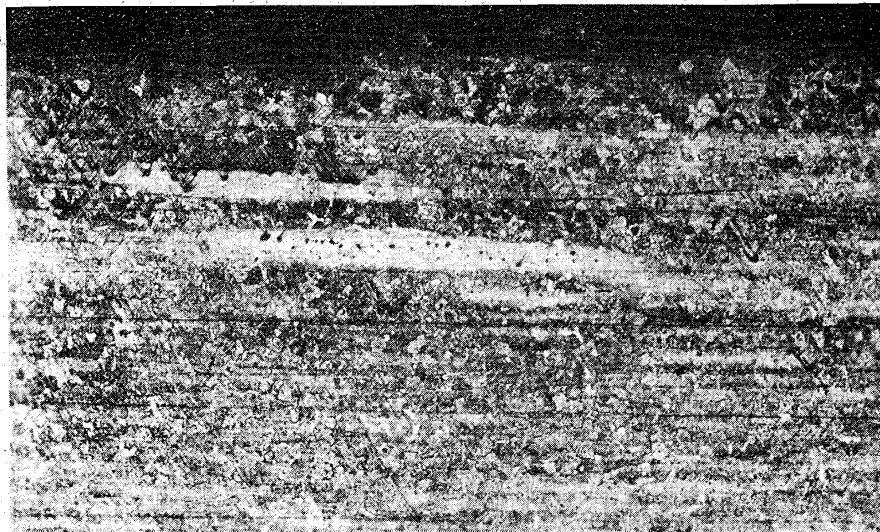
第 10 圖

鋼塊 S.51037 より壓延されたるシートバーの断面 倍率 50

試料採取個所——シートバーの肌附近

試料處理——壓延のままのもの横断面をステッド氏液にて腐蝕す

說 明——肌下 0.4mm 附近に稀に認むるゴーストはブローホールセグリゲーションなり、シートバー内部にはゴーストライン著し

バーの外観及び組織は共に概して良好であるが仔細に観察すれば外観は少々粗造の感がある。尙この鋼塊は壓延の初期に壓下を受けない側面に横割を生ずる傾向があつた。然し壓延の進むに従ひ押し潰されてシートバーではその疵が認められない。鋼塊の中央部より壓延されたシートバーには屢々皮下浅く、鋼塊スキンホールに相當する顯微鏡的ゴーストラインがある。第10圖シートバーの一般組織はゴーストラインを著しく多く含んでゐる。

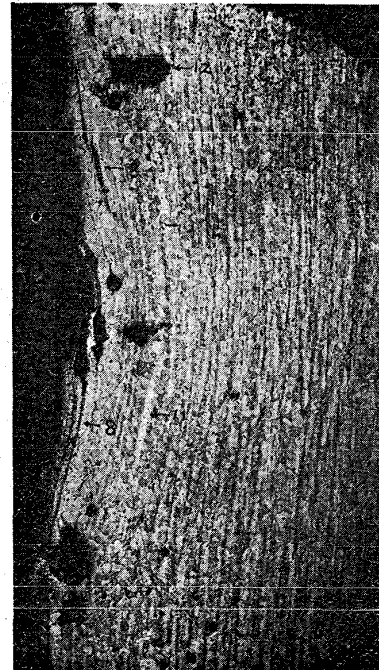
d 断面に現はれた缺陷 其の 2

腐蝕液 ステッド液  
 倍率 × 約 25  
 撮影個所 a 圖 9  
 寫真中の符號 說明  
 12.....氣泡  
 11.....偏析  
 8.....偏析(スケールを含む)

試験鋼塊より得たシートバーは疵の存在稀薄にして實驗結果の説明に不便であるから以下の試験には疵の特徴の顯著なるものを用ゐた。シートバーの外観と組織との關係を第11圖 a, b, c, d, e に示す。a, b に於て 1, 2, 3, 4 及び 5 は壓延作業中に起つた疵にして、組織方面から觀るも單なる表面上の凸凹に過ぎない。6 以下の場合は常にスケール又は煉瓦粉等の不純物を伴つてゐて成品に疵を痕す。6 は鑄塊作業中に鋼塊表面に密着した煉瓦其他の異物が表面に壓入した所謂煉瓦疵である。斯る原因は注入管材及び鑄型内塗材にある事明かである。7, 8 及び 9 は外観上縦疵にして1の場合に類似してゐるが、該部分を檢鏡すれば寫眞第11圖 c, d, e に示した如く表面近くに空洞及び偏析を認め、且つこの部分に多量のスケールが嵌入してゐる。これは試験鋼塊の研究によつて明かなる如く、鋼塊の氣泡、氣泡性偏析が分塊壓延の際に其方向に長く引き延ばされてシートバー

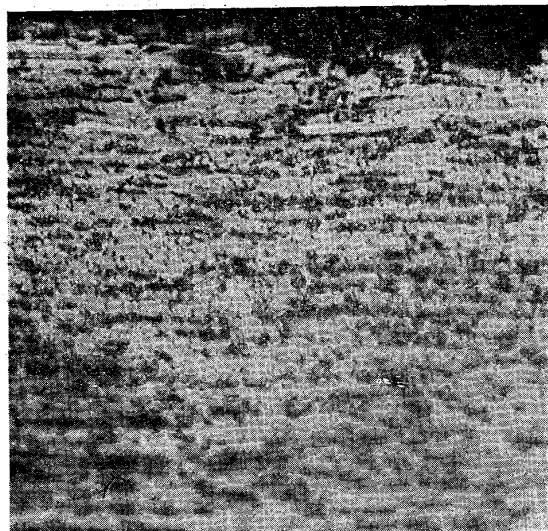
第 15 圖 B  
(第 14 圖に於ける○印)

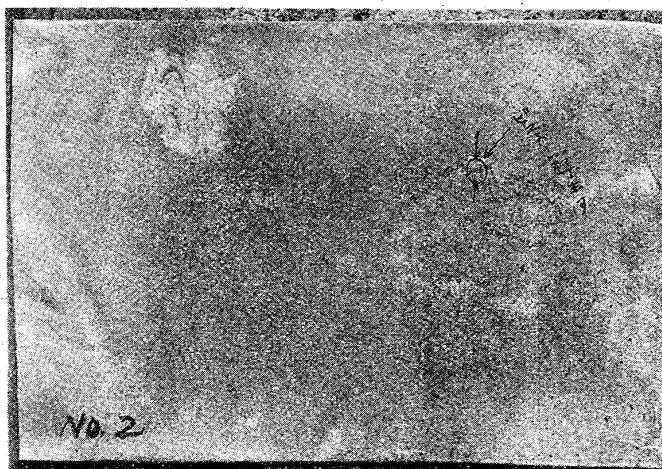
第 16 圖

酸洗後の偏析雲形模様(鋼番 S.50214)

酸洗後の雲形には異状腐蝕のために其部分が模様となつたものとピンホールを含んだ雲形模様との二様がある。

シートバーの材質的缺陷が若し内部に在れば鉄の表面疵には關係ないが表皮の直ぐ下に缺陷があれば屢々酸洗の後に雲形模様其他の疵を露す。(第16圖参照)
