### (10) 軸受鋼に現われる特殊の疵について

(On the Special Flaw-Mark of Bearing Steel)

### (11) 高炭素 Cr 鋼鋼塊中に於ける非金屬介在物の偏析について

(Segregation of Non-metallic Inclusions in High-Carbon Chromium Steel Ingots)

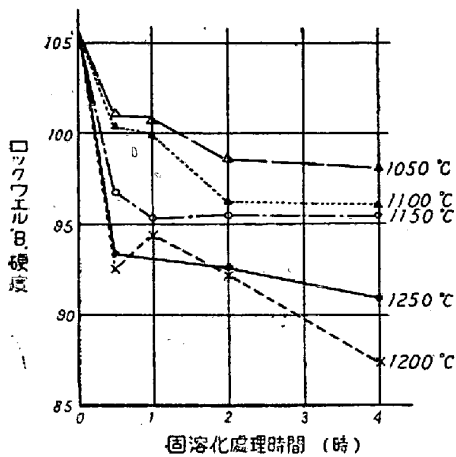
第1圖 固溶化處理溫度時間と硬度の關係 (M1)

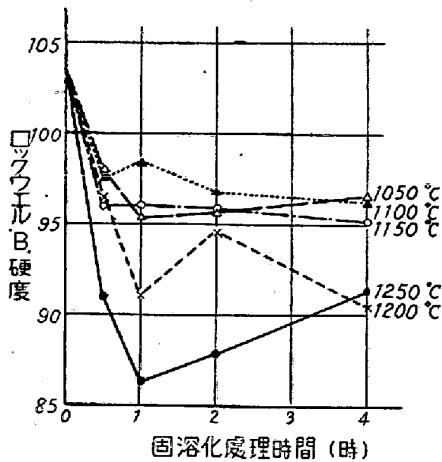
第2圖 固溶化處理溫度時間と硬度の關係 (M4)

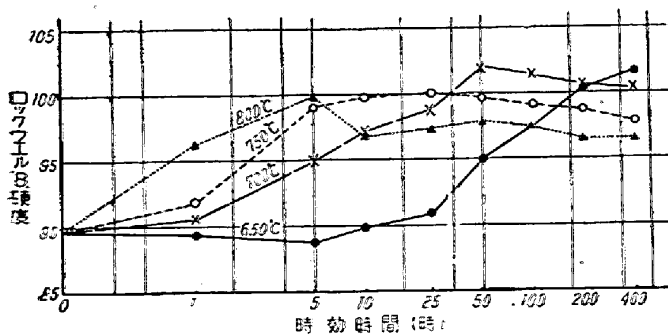
第3圖 時効溫度、時間と硬度の關係 (M1)

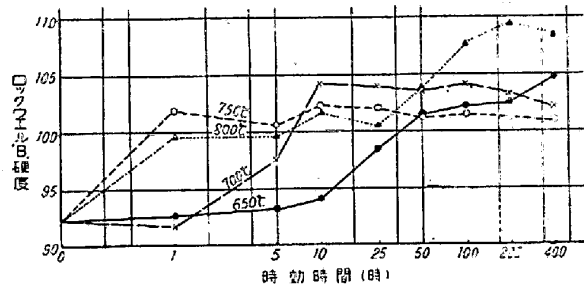
第4圖 時効溫度、時間と硬度の關係 (M4)

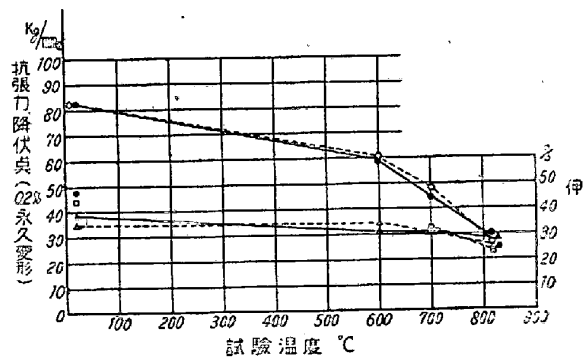
化學成分 C 0.20, Si 0.80, Mn 1.03, Cr 20.02, Ni 20.14, Mo 2.82, W ≐2, Co 21.37, N 0.070, Nb+Ta ≐1

熱處理 ●▲■—— 1270°C×1hr-水冷, 816°C×4hr-空冷  
○△□----- 1270°C×1hr-水冷, 816°C×24hr-空冷  
○●抗張力, △▲伸, □■降伏點

第5圖 L.C.N. 155 引張試驗結果

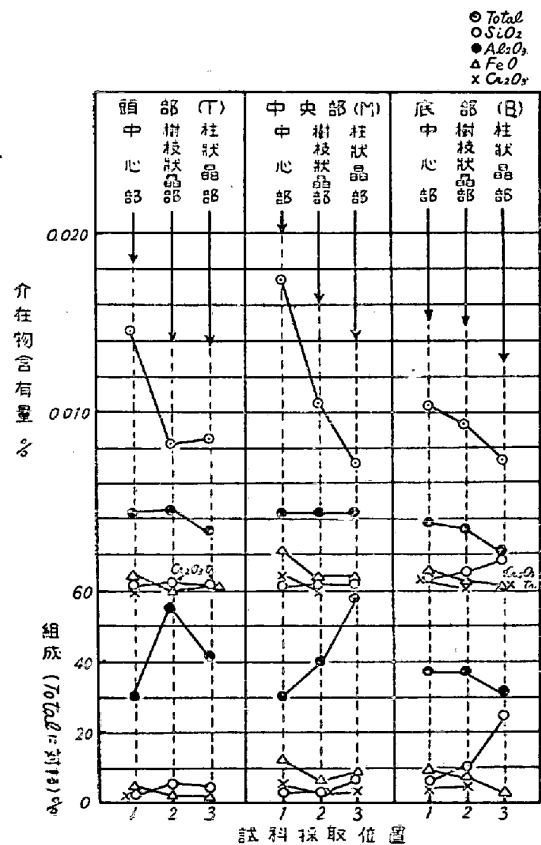
第 1 圖 500kg 鋼塊中の介在物の分布

(2) 温硫酸法による介在物の分析結果を第 1 図、第 2 図に示す。(700kg 鋼塊のものは省略する) これらの結果より本分析法によつて認知し得る限界内に於て次のことが知られる。

及び各組成成分 SiO<sub>2</sub>, Al<sub>2</sub>O<sub>3</sub>, FeO, MnO 何れも中心部に多く偏析し外周部に行くに従つて減少する傾向が認められるがその偏析程度は 300kg 鋼塊に於いて最も顯著であり、500kg 鋼塊では比較的輕微である。鋼塊縦方向に見た場合は 300kg 鋼塊のみ頭部側程偏析が大である。

ii. 介在物の組成としては明瞭でないが何れの鋼塊も SiO<sub>2</sub>, Al<sub>2</sub>O<sub>3</sub> は外周部程多く、FeO, MnO, は中心
