I 形鋼に於ける表面氣泡疵について (I)

(表面氣泡に依る疵, 特にスヂ疵について)

SUBSURFACE BLOWHOLE DEFECTS IN I-BEAM STEELS (I)

Takeshi Okuro and Hiroharu Usui

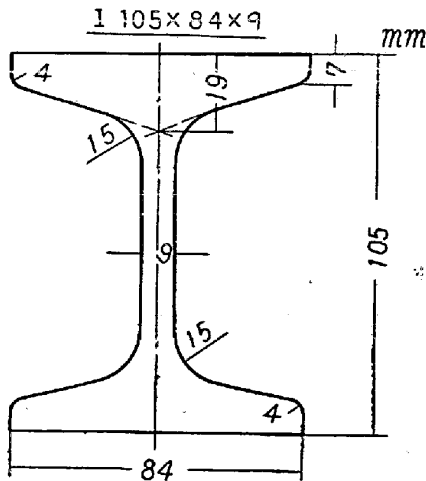
圧延成品は石炭綜合研究所試案 A 型 I 形鋼で、その形状及び略寸法を第 2 圖に示す。

第 2 圖 I 形鋼の形状と略寸法

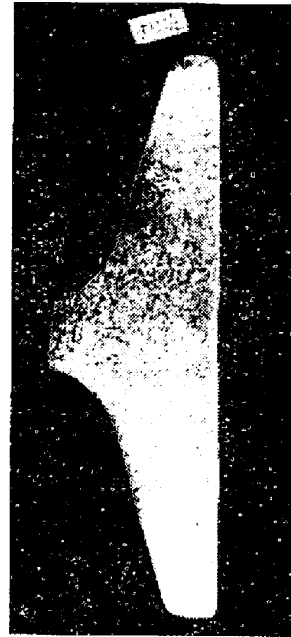
第 3 圖 サルファプリント

調査方法を述べる前にスチ疵の概観を述べておく必要があると思われる。第 1 圖にスチ疵の形態の 1 例を示したが、これは I 形鋼のフランジ端面に現れる長さ 10~50 mm 範囲のスチ状の小割れであり、その成品長さ方向に於ける発生位置の分布には一定の規則性が認められない。第 3 圖、第 4 圖にその断面に於けるサルファプリント及びマクロエッチ写真を示す。

疵は一次組織に沿って内部に入っており、小なるものは疵部にサルファの濃痕又は燐の偏析が認められない事が多く、疵部の脱炭も亦少い。それ故このスチ疵が表面気泡に依るものであるか、又気泡に依らざる機械的その他の原因に依るものであるかを疵から判断することは困難である。そこで調査はスチ疵の発生状況について行つた。

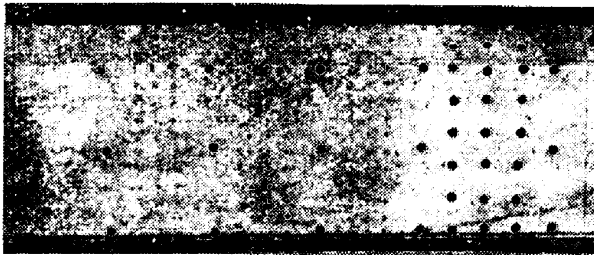
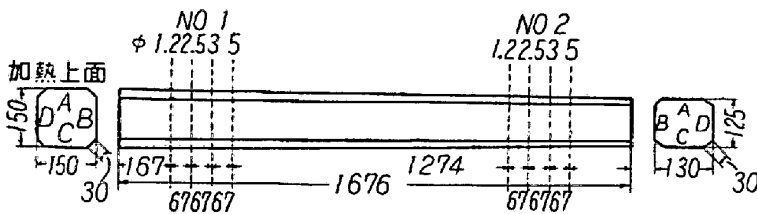
直径	5	1.2	2.5	2	10	5	2.5	2.5	2.5	5	3	3	3	5	5	5	5	5	
深さ	10	1	2	3	10	1	2	3	10	1	2	3	10	1	2	3	10	10	
孔の間隔		10			10			10			20

第9圖 人工気泡の配列圖 (皮削り鋼塊)

先ず表面気泡疵と人工気泡疵との混乱を避ける為、鋼塊の表面気泡が無くなる迄表面を切削し、第9図の如くドリルにて穿孔した。孔の直径は1.2mm, 2.5mm, 3.0mm, 5.0mmの4種で、深さは夫々1mm, 2mm, 3mmでこれらを1群とし、鋼塊の頭部、底部に2群穿孔した。穿孔数は合計、1104個である。

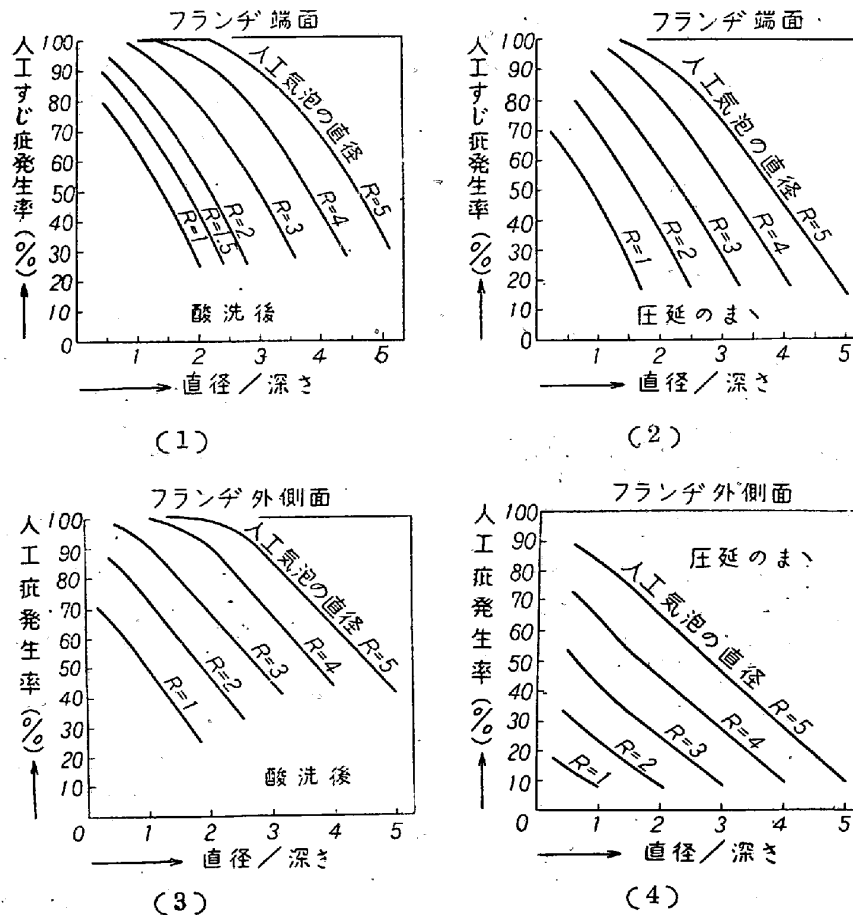
第11図 人工気泡の直径と深さが疵発生率に及ぼす影響

第11図(1)より同じ直径の気泡でも或る直径/深さの比になると、その100%が疵となつて現われ、又直径1mmの微細な気泡でも、深さが1mm, 2mmとなるに従い、夫々65%, 80%が疵となつて現われ、この発生率は決して低いものでないことが判る。(1)(2)より酸洗後の検査に依る発生率は圧延のまゝのものより当然高い方に移動していることが判る。(3)(4)はフランジ外側面についての同様の図であるが、圧延のまゝの疵発生率が極めて低いのが目立っている。

ば疵は発生し易くなるが、深さが浅くなると或程度以上の直径のものは疵になりにくいと考えられる。そこで直径と深さの比を考え、これを変数とし、これと直径と疵発生率との重相関を求めた。ここで疵発生率とは各部(例えばフランジ端面)に現れた疵数の和(No.1とNo.2群)と鋼塊該当部の穿孔数の和との比をいう。発生率は角度変換を行つて計算し、これを%に戻すと第11図にその若干例を示す如き回帰曲面が得られる。

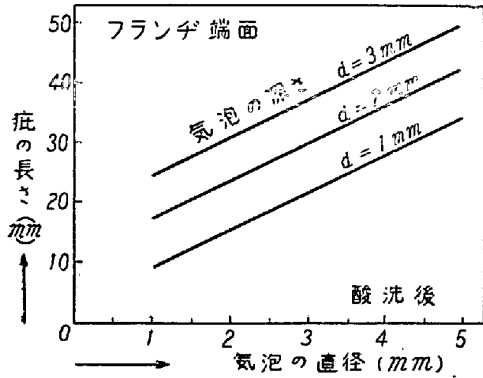
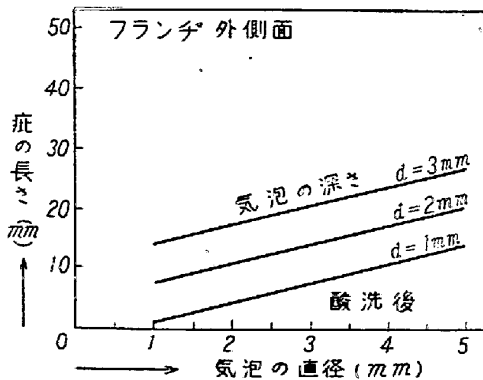
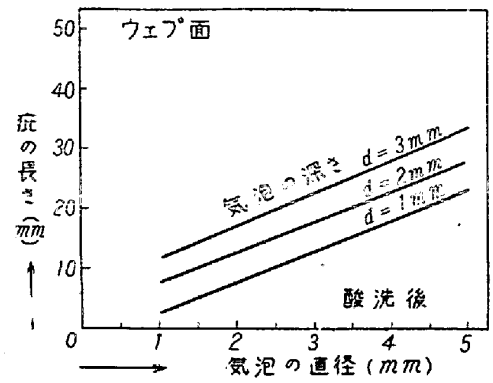
第 12 圖 人工気泡の直径と深さが疵長さに及ぼす影響

実際のデータもその様に配列されているので、直径、深さ、疵の長さに関する重相関を求めた。第12図にそれらの数例を示す如く、いずれも1%以下の有意水準で重相関々係のあることが確認された。これに依り小さな気泡でも、その深さが深いと相当な疵となることが判る。

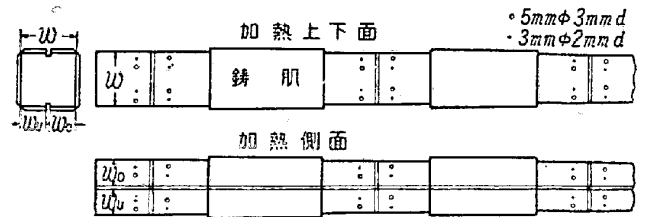
第 13 圖 加熱試験鋼塊の形状

以上の調査と平行して行つた実際の加熱炉に於ける加熱試験について述べる。鋼塊を加熱炉で加熱すると焼減りに依り、鋼塊表面直下の気泡は露出し、人工気泡の径及び深さも変化すると考えられる。そこで前述の試料と同種の鋼塊に第13図に示す如き切削及び穿孔を行い、加熱炉に装入し、加熱前後に於ける各部の寸法を測定し加熱に依る変化を求めた。

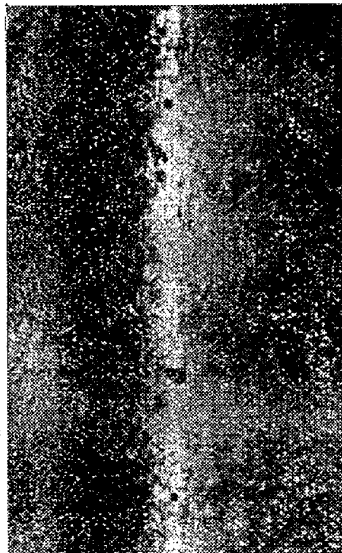
a. 第1回加熱後 (0.5mm スケールオフ)

b. 第2回加熱後 (1.3mm スケールオフ)

第14圖 加熱による表面氣泡の露出と擴大

鋼塊錆肌面には細かな気泡が露出したが、これは王延により充分相当高い発生率を以て、表面気泡疵となることが予測された。第 14 図には第 1 回加熱に依り露出し

た表面氣泡群及び同鋼塊を再度加熱した時の表面氣泡の露出及び拡大を示す。これより再熱鋼塊に材料疵の発生が多いという従来の統計的結果が説明される。
