鋼塊用鑄型における剝離傷の研究

(特に大型扁平鑄型について)

STUDY ON LOCAL EXFOLIATION OF THE INGOT MOULD

— Especially on a Heavy Type of the Flat Ingot —

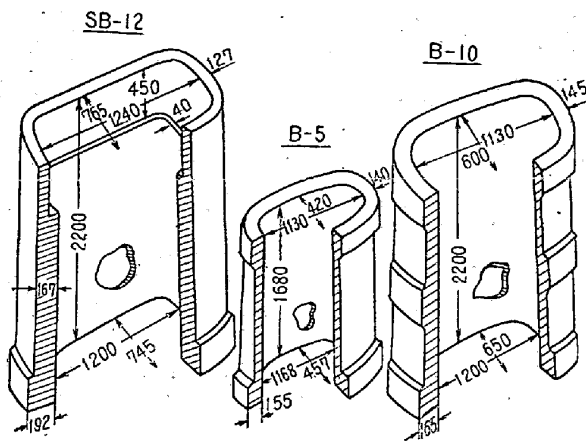
第1圖 鑄型の剝離内部

上記の剝離状況を実物について示すと第1図の如く剝離が発生する鑄型は扁平鑄型に多い。

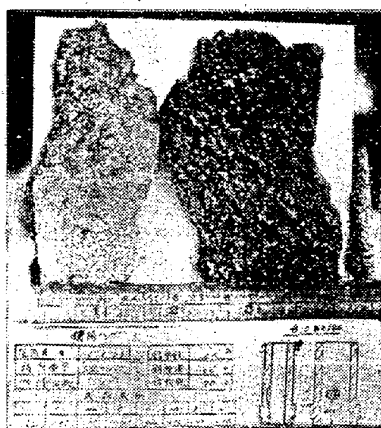
写真2. B-10 鑄型剝離片 (薄肉)

写真2は同様、厚さ約 6mm で B-10 型から採取したものの。

写真1, 2 に剝離して脱落したものの実物写真を示した。

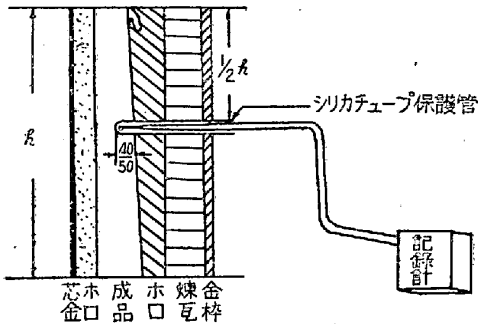
第2圖 温度測定位置

1600°C 温度自動記録計を用い第2, 3図に示す如く

鑄型の全長にわたって、5ヶ所に於いて連続記録した。

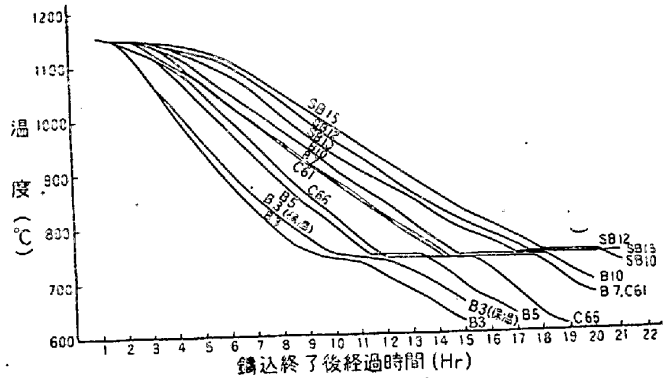
第4圖 各種鑄型の冷却曲線

例えばB-3型については写真3(省略)の如きものを得たがこれら各種鑄型の測定結果を全部まとめたものを第4, 5図に示す。之を見ると鑄型肉厚の大小によつて冷却速度の差が非常に大きいこと、特にSB-12, SB-15の如く大型鑄型に至つては鑄込後 20~21 時間後に

於いても尙變態の過程にあること等が判明した。従つて現在の如く、この過程にある鑄型を外枠より取出すことは決して望ましくないといふことが言える。併しこのために将来鑄型を製鋼工場で使用の際剝離を生ずるに至るとは考えられないようである。

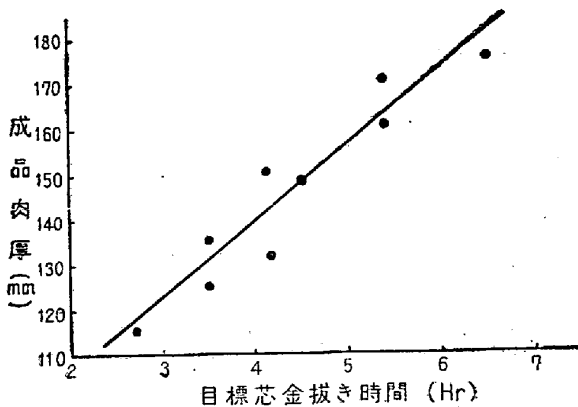
第6圖 成品肉厚と目標芯金抜き時間との関係

然し当所鑄造工場に於ては芯金をゆるめる時間は大体小型 (C61) に於て3時間、大型 (SB15) に於いて5時間であるから、この点は余り大した影響は考えられない。然しこの処理時間を更に 1~2 時間延長せしむれば一段と理想的であろう。この關係を図に示すと第6図の

如く成品肉厚と芯金抜き目標時間との関係が得られた。これは確かに鑄型の剝離に対する事前の防止対策としても重要なことであろう。

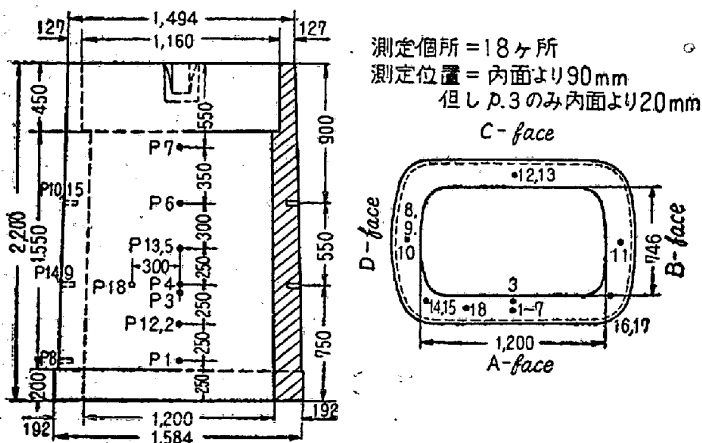
第7圖 SB-12 鑄型壁溫度測定位置

第7圖に示す如く溫度測定的位置は長辺側 10ヶ所, 短辺側 4ヶ所, コーナ部 4ヶ所, 合計 18ヶ所で, その内 17ヶ所は内面より 90mm, 他の1ヶ所は内面より 20mm の位置に於いて熱電対を挿入して, 熔鋼を注入開始直前より測定を開始し鋼塊が冷却凝固し, その鋼塊を抜き出し鑄型が 200°C 前後となるまで測定した. 測定に供した實驗鑄型の造塊ピット内に於ける配列位置は第8圖の如くして実施した.

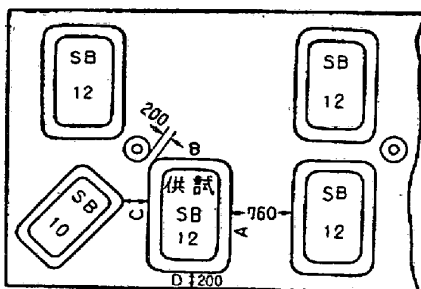
第8圖 供試鑄型配置圖

配列の関係によつて隣位置の鑄型に接する側の外壁は間接加熱(輻射)されるのでその外壁を區別して A, C Face, 然らざるものを B, D Face とした.

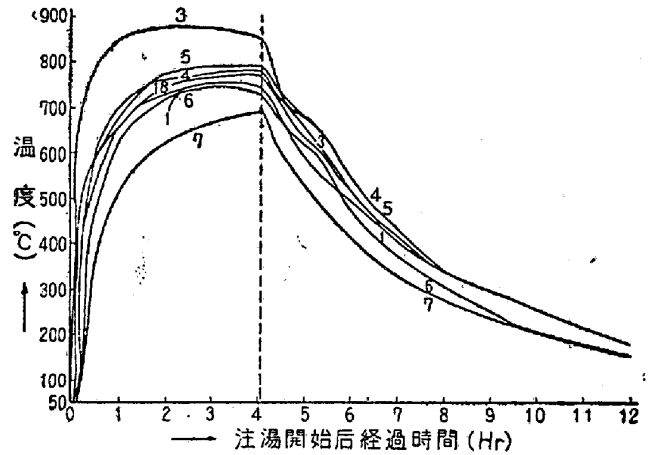
第9圖 溫度-時間曲線 (at A-face)

先づ A Face の加熱冷却曲線を第9圖に示す. これ

を見ると最高溫度を示す箇所は底面より 1000mm の高さ (P 5) で 795°C を示し, 最も低温であつた箇所は底面より 1650mm の高さ (P 7) で 685°C であつた.

尙, 鑄型内壁に最も近い, 20mm の位置 (P 3) に於ては最高溫度は 887°C を示している. 次に底面から等しく 750mm の位置に於ける長辺, 短辺, コーナの夫々の位置 (P 4, 9, 11~14, 16, 18) についての溫度-時間曲線を見ると第10圖の如く各辺に於ける溫度変化と各辺相互間に於ける溫度差が判る.

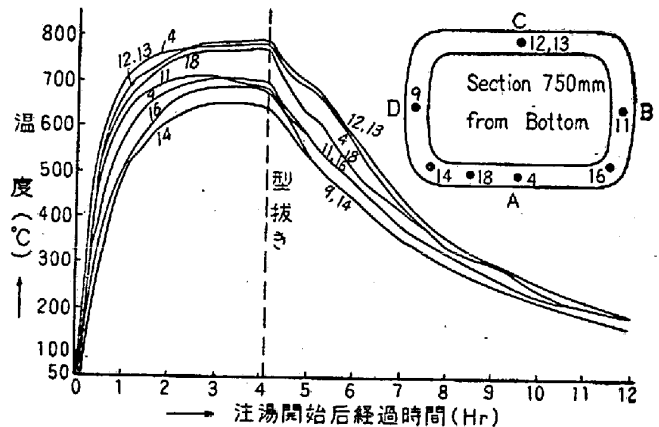
第10圖 溫度-時間曲線 (at Section 750mm from Bottom)

之を見ると最も低温であつた箇所はコーナ部の P 14 で 655°C であつた. 又熔鋼注入後は内壁が各部共急激に溫度が上昇し 2 時間後には最高溫度に達し, この溫度は鋼塊抜きまで続きその後次第に降下している. 高さにより溫度差がありその溫度差は時間に応じて異なるが, 大体に於いて 150~200°C であること等が判る. このことは鑄型壁の各部に膨脹収縮の大きな差を生ぜしめ将来, 鑄型の初期割れ或は亀甲割れに極めて影響のあることは既によく知られていることである.

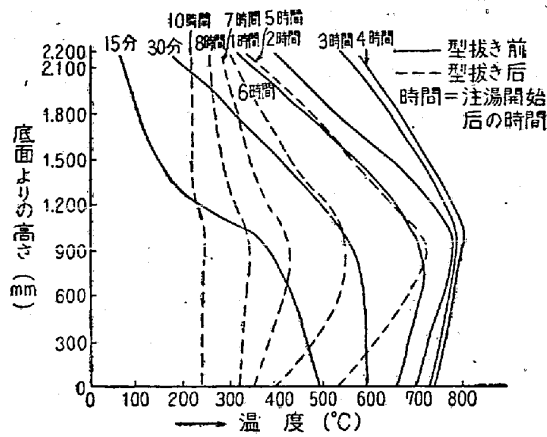
第 11 圖 高さ方向の温度分布 (at A-face)

状況を見ると第 11 図の如く何れの時間を見ても「く型」となっており、それが時間と共に「山型」に近づくが常にその最高温度を示す位置は一定の高さであることを示し

ている。そしてその高さは大体 800~1100mm の間にあることが判る。この各温度に於ける高さの位置を経過時間と共に表わしたのが第 14 図である。即ち最高 785°C ~790°C の温度範囲に 800~1100mm の高さの所が常に 2¹/₂~4 時間保たれているのである。

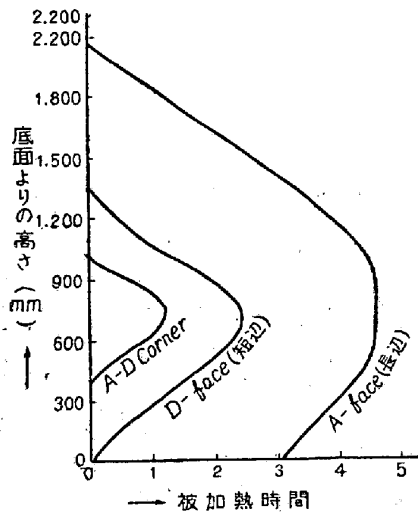
第 12 圖 高さ方向の 650°C 以上被加熱時間

第 12 図は各辺が 650°C 以上に加熱された時間と鑄型の高さとの関係を示しており、第 13 図は同じ高さに於ける鑄型の内壁より外壁にわたり、肉厚による温度勾配を示したもので加熱される時間と共に温度は上昇し温度差は減少していることを示している。

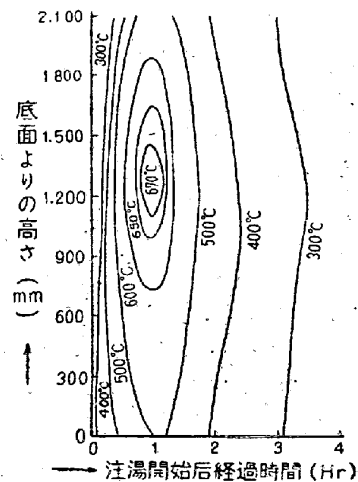
第 15 圖 高さ—時間—温度曲線 (等温曲線) (A面の中心内面より 65mm の位置)

上記 SB-12 型の温度測定結果の全容を概ね知り得たので、これより比較的小型で角型のものについて測定しその結果を比較検討して参考とした。鑄型は C-61 (第 1 表参照) であるがその結果は第 15 図に示すが如く

SB-12 型のものとは著しく温度及び時間の何れについても異なることが判る。即ち最高温度は肉厚の各位置に於

てSB-12型より130~110°C低く、加熱時間は約3時間(650°C以上被加熱)短く、温度勾配も肉厚が異なるから同一には言えないが、100°C以上の温度差を示す時間が約2時間短いのである。

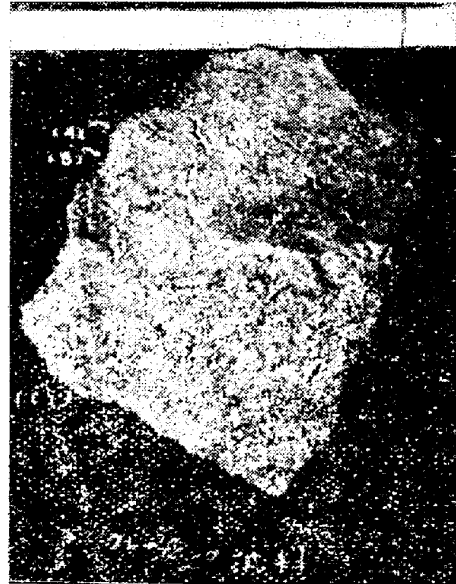
写真4. クレージング試料實物

から写真4のような試料を切出して顕微鏡試片と分析試料を採取した。

先づこの試料の化学成分の分析結果を見ると内壁面のクレージング部と肉の中心部との成分の差は相当大きい。之を第4表に示す。

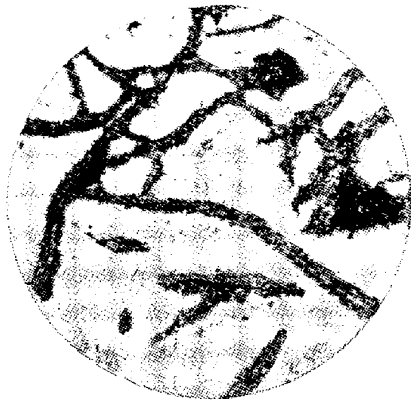
写真 6. クレージング試料 A₂ 部

写真 6 もほぼ同じ位置 A₁ 部に於ける腐蝕組織で成長黒鉛の外は全部フェライトになつており一部分パーライトが見られる。黒鉛は写真 5 と全く同様に典型的な成長黒鉛であることを示している。

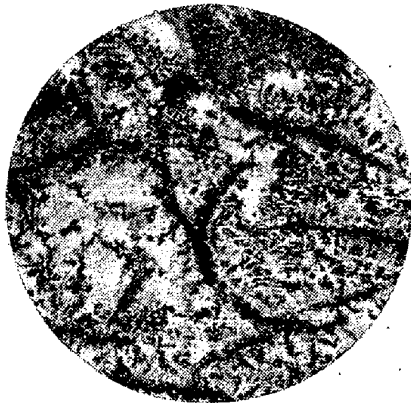
写真 7. クレージング試料 B 部

写真 7 は前記試料の 15mm 深さの位置 B 部に於ける腐蝕組織でパーライトがかなり分解しつゝある状態がよくわかる。即ち地はフェライトが相当析出しつゝあり一部になお完全なパーライトの存在をも示している。

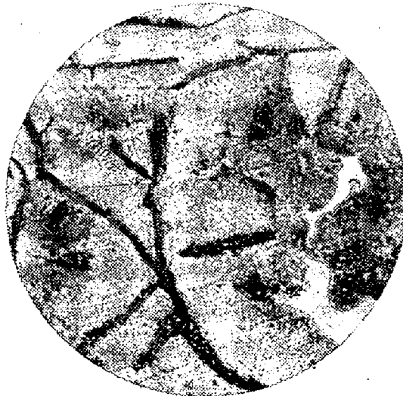
写真 8. クレージング試料 C 部

次に熱的影響を余り受けていないと思われる外壁 C 部を見ると写真 8 の如く鑄造当時の組織に近いものであつ

てほぼ標準組織に近いものであつた。

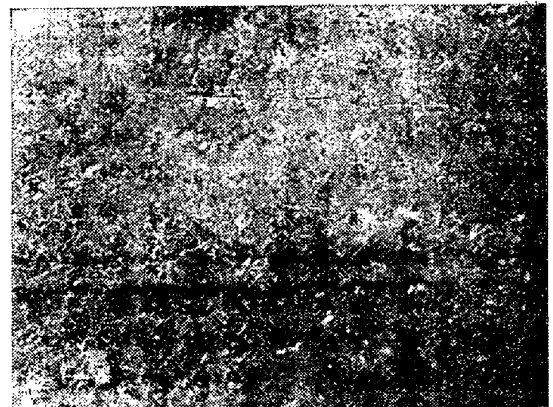
写真 9. クレージング試料肉眼組織

以上の調査より鑄型内壁の組織の成長は鑄型使用回数 of 進行に従つて漸次内部に進行し鑄型の廃却時期に至る頃には表面より 3~15mm 程度に進んでいると考えられる。又この成長は肉眼的にもよく見ることが出来る。即ち写真 9 は上記試料の実物断面を 6 倍程度にしたもので写真の上部の方がクレージング壁側、下部が肉の中心側でその間無致に毛割れ状態のものが縦横に連つており黒鉛の成長が (写真 5, 6) 極度に進行した跡を示している。

即ちクレージングの進行した鑄型の内壁は内部は既に全面的に毛割れを生じており、従つて材質は非常に多孔質で軟弱である。故に容易に剝離しやすい状態となつてゐることがうかがえるのである。

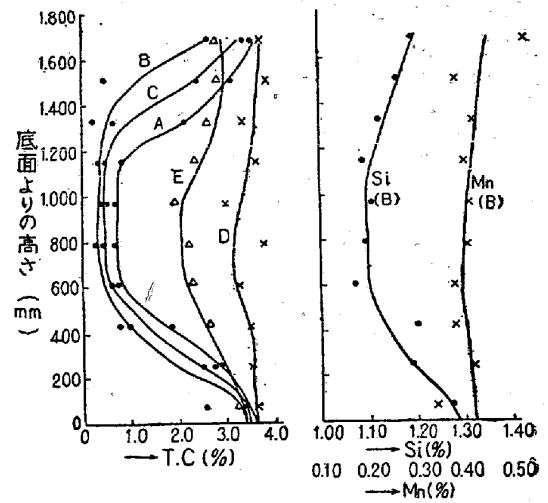
第 17 圖 成分の變化曲線

さて剝離廃却となった鑄型の剝離部の損傷程度と剝離を起さなかつた内面との状況を比較検討するために SB-15 No. 57 (第 8 表参照) を調べると次の通りであつた。即ち写真 14 は縦方向に長辺側を切断したもので剝離状況と内壁損傷の状況がよくわかる。写真 15 はその対長辺側のクレージングの状況であるが、その損傷程度は軽微であつて、また十分使用に耐えるものと思われる。この写真に見える 3~4 点宛の孔は分析試料採取の孔で平均 10mm 以内の深さで 5 列、合計 50 ケ所とつたものである。(第 16 図参照) この分析結果を第 17 図に示す。これより鑄型の全長にわたつて、T.C, Si, 及び Mn が夫々酸化されている状況がよくわかる。特に T.C は黒鉛の酸化脱炭によつて著しく低下したことが特に明瞭に示されている。Si, Mn については A~E 列の各列について同様な傾向となつて現われ、T.C の如く A~E 列間に於ける差が余り大きくなかつた。むしろ分析の誤差が影響を及ぼす程度であつたので、この平均値に最も近い代表的な B 列を示した。

そこでこの曲線の結果のみを信ずれば即ち剝離の発生しない側の内壁は黒鉛の成長酸化及び組織変化の最も著しい位置は高さの中心よりむしろ上部に偏していると言ふことが出来る。然し之を以て全てを断定することは多少危険であるが、唯加熱温度によつて夫々の位置に於ける鑄型内面の各成分に与える影響が前述した各種の実験結果と一致していること及び剝離側内壁が剝離しなかつ

たものと本質的に特に異なるものでないということが考えられるわけである。

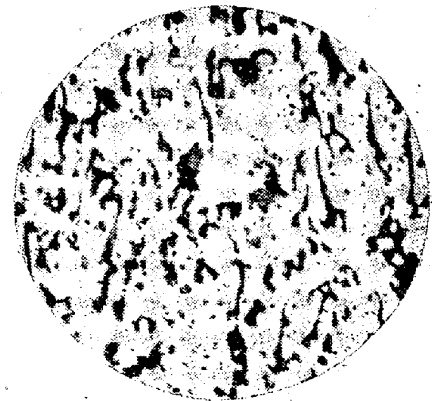
写真 16. SB-15 剝離片

次にこの SB-15 鑄型の剝離脱落した長辺の内壁を切り取り第 16 図の如く A, B, C の 3 つの試料を採取して顕微鏡組織を見た。即ち写真 16 は剝離片でこれは前述の写真 12, 13 と全く同一であつた。

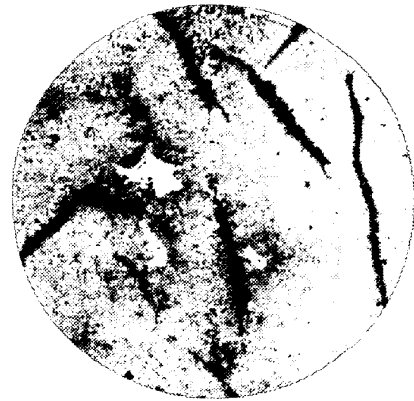
寫眞 20. C 試料

次に注目すべきは外壁側のC試料で写真 20 の如くB試料に比較して逆に多くのフェライトを現わしており特

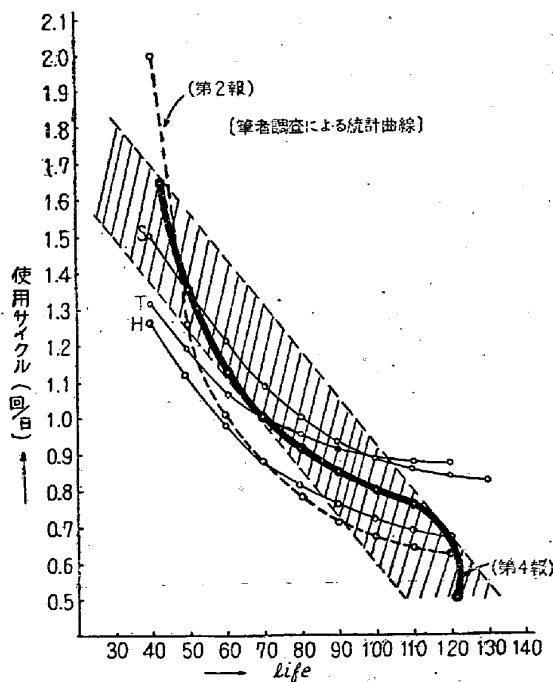
第18図 総合平均としての鑄型の見掛サイクルとlifeとの關係(大實線)
昭和26年4月~昭和27年7月まで(第3報の分)

鑄型を使用する場合その使用頻度によつて鑄型の寿命に影響があることは想像に難くないが筆者の調査によれば、かなり大きな影響がある。即ち第18図に示すが如くC-61型鑄型の3226本について、その使用延日数315,020日について製鋼工場別に統計調査をして見ると工場別(H, S, T)によつてかなり異なる。その総合平均を見るとおよそ1日1回使用を頂点として鑄型の寿命はその使用サイクルによつて急激に変化することがわかる。少くとも斜線範囲内の影響があることは確実である。

600°C以上被加熱時間
 30分以上 (斜線)
 0~30分 (白)
 0分 (黒)

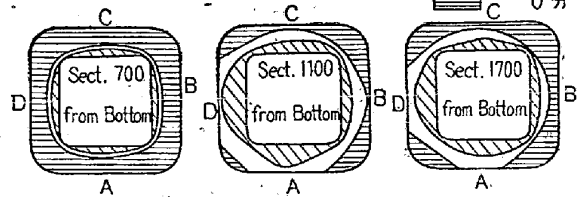
第19図 各断面に於ける温度-時間分布

C-61型温度測定の結果に依れば第19図に示す如く高さのどの位置を見ても隣接鑄型のあるA及びD面は高温加熱時間が隣接鑄型のないB及びC面に比べてかなり大であることがわかる。

しかもこの影響は使用毎回受けるのであるから数回後には相当重大なる結果を来すことは推定出来るのである。
