## 高炭素鋼の炭化物亀裂による欠陥について (I)\*

### STUDIES ON CEMENTITE CRACKS OF HIGH CARBON STEEL (I)

This investigation deals with the causes of cavities which are occasionally observed at the centre of the rolled high-carbon bearing steel.

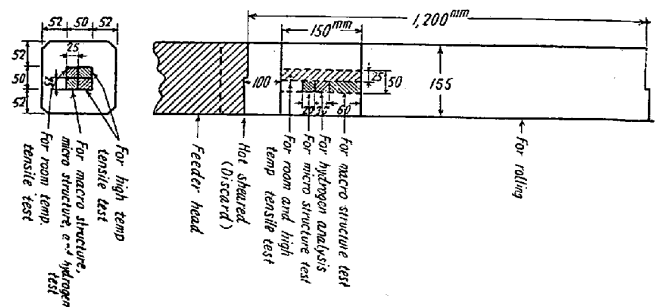
Fig. 2. Positions of test pieces in billets.

鍛伸後常温に達した鋼片より Fig. 2 に示す如く, 水素分析試料, 常温抗張力試験片, 鋼片縦断面マクロ, ならびにミクロ試料, 高温引張試験片を切り採り, 残部は 100φ ~ 125 mmφ に圧延して, Fig. 1 に示す如く, 端部 100 mm は切り捨て, 鋼材縦断面における cavities の出現状況を検し, 中心部より水素分析試料を切り出した.

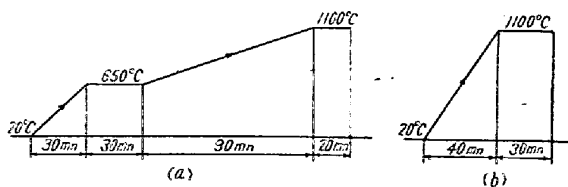
Fig. 3. Heating curves for tensile test at 1100°C.

また, ミクロ試料は鏡面研磨後, ピクリン酸アルコール腐蝕により, 100 倍, 600 倍で欠陥の調査を行つた. さらに, 鋼片中心部より切り出した2本の高温引張試料は 20mmφ 150mm<sup>l</sup> に機械仕上げして, Fig. 3 に示す如く加熱して, 1100°C で引張試験を行い, 表面ならびに内部に現われる cavities を調査した.

(a) 1本は脱水素を目的として, Fig. 3 (a) の温度曲線に従つて, 空気中で加熱した.

(b) 他の1本は1気圧の水素気流中で Fig. 3 (b) の曲線に示す如く加熱した.

この事は、A・B・C チャージとも、空气中で徐々に加熱し、650°Cで30mn、1100°Cで20mn 充分脱水素させた高温引張試料と、水素気流中で急熱し、1100°Cで30mn 水素添加させた高温引張試料とは、cavities の発生に関して何等の差がないことから立証され得ることである。

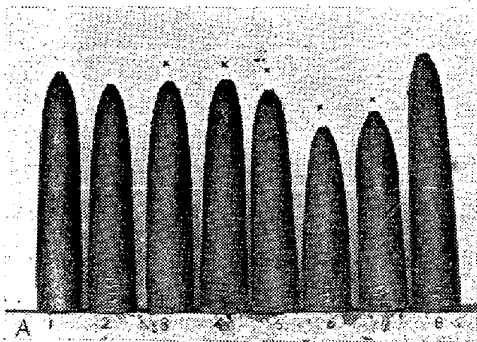
Fig. 4. Cavities appeared at surfaces of 1100°C-tensile test pieces. (noted by x marks)

(d) また、Table 3 の A チャージにおいて、空気中加熱、水素気流中加熱の如何にかかわらず、高温引張試験片で cavities の発生する場合は、鋼材中心部に必ず cavities が発生している。Fig. 4 に高温引張試験料の表面に現われた cavities の様相を、Fig. 5 に試験料の内部に現われた cavities の一例を示した。

従つて、圧延鋼材の cavities を調査するには、鋼材中心部より切り出した高温引張試験片の外表面の cavities を調査することによつて、代行し得られることが明らかになつた。

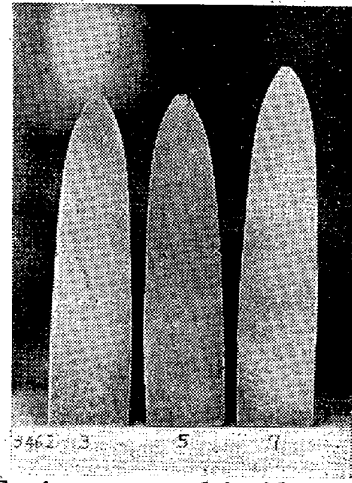
Fig. 5. Cavities appeared inside test pieces subjected to tensile test at 1100°C.

この内部に現われた cavities は機械仕上面では銀白色で、結晶粒界がひきさかれたように見え、完全に圧延鋼材の中心部に発生する cavities と同一のものである。しかも表面に cavities の発生している試験料は、内部も cavities が発生しており、表面に cavities の発生しない場合は内部にも cavities は発生していない。

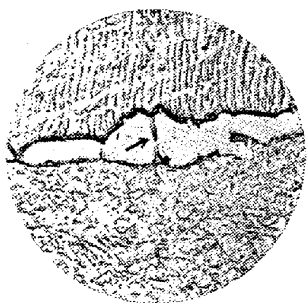
×5,000, (2/3) picral etch  
Fig. 9. "Acm cementite cracks" of  
bearing steel.  
(noted by arrow)

従つて、100倍、600倍で確認出来ない極く微小の欠陥が、鋼片の網状炭化物中に存在すると予測されたので塩酸腐蝕で毛割れの発生した鋼片の中心部より切り出した試料を、5000倍の電子顕微鏡で周密に網状炭化物について検鏡したところ、Fig. 9 に示す如く、網状炭化物中に超微小の亀裂が発生しているのを確認するに到つた。

この網状炭化物中に発生している超微小亀裂は、巾1/10μ以下のもので、検鏡面ではパーライト結晶粒に対して主として求心的に発生しており、しかも一つのパーライト結晶粒を囲繞する網状炭化物が、この亀裂のために数か所で破断されている場合が見られた。

筆者は、Acm 変態で析出する網状炭化物中に、過飽和水素のため発生する巾  $1/10\mu$  以下のこの超微小亀裂を始めて確認したので、特にこれを“網状炭化物亀裂”と呼称することにした。

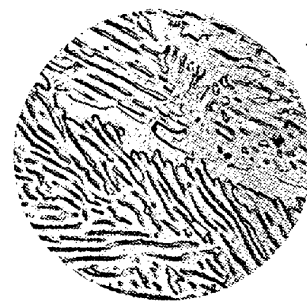
×5,000, (2/3) picral etch  
Fig. 10. Microstructure of billets with  
low-hydrogen content.  
(bearing steel)

水素量  $3.0\text{cc}/100\text{g}$  以下で、塩酸腐蝕によつて毛割れを発生せず、従つて高温引張試料に cavities を生じない鋼片の中心部より切り出したマイクロ試料を、5000倍の電子顕微鏡で調査したが、全然この“網状炭化物亀裂”を見出し得なかつた。Fig. 10 は、これらの試料を5000倍で検鏡した際、網状炭化物中に何等かの欠陥が発生しているのではないかと疑われた箇所を撮影したものであるが、網状炭化物中には亀裂は存在せず、パーライトが網状炭化物の巾をせばめているに過ぎなかつた。
