## 冷間圧延用ロールの実際的研究\*

PRACTICAL INVESTIGATION ON WORK ROLLS  
FOR COLD ROLLING*Yasuhisa Kuwabara, Yasuhiko Miwa and Keiji Ariga*

Forged steel rolls for 4-high cold reversing mill (work roll dia.  $16\frac{1}{2}$ " ) were practically investigated on the standpoint of roll users. The authors checked the hardening depth curves of work rolls (about 200 rolls) for several years by Shore hardness tester.

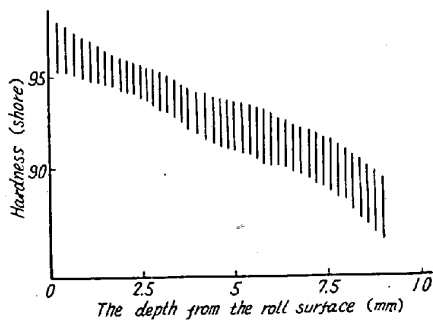
Fig. 1. The hardening depth curve of non-cracked work rolls.

Fig. 1 および Fig. 2 に結果を示した無事故ロールは各ロールの硬度低下の曲線がスムーズで上下の変動が少くその値も大きな巾を持つていないが、事故ロールは個々の曲線が一様な低下を示さず、値のばらつきが目立つている。表面から漸進的に組織変化を持つものと、不均質な組織変動を持つ、2つのロール群が存在するように考えられた。

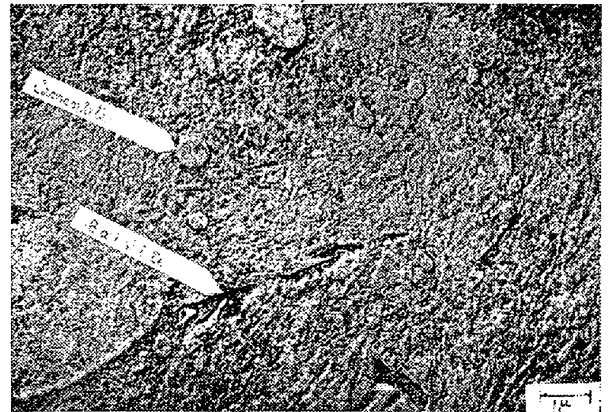
Fig. 6. The structure at the point of 4~6 mm depth.  $\times 13,000(2/5)$  before printing

既述の硬度測定に使つたロールとは関係ないが、偶々いわゆるテル剥げによつて厚み約 30mm、面積 20cm<sup>2</sup> 位の試料をえたので、表面から内部に向つての組織の変化をしらべてみた。原表面から 3mm まではマルテンサイトの地に径約 1 $\mu$  以内の球状もしくは角状のセメンタイトが混在した組織であるが、4~6mm の深さの所にはすでにベイナイト状組織がみられた。この部分を Fig. 6 に示してある。原表面より約 10mm 位の深さの所では地の約 30~40% の部分がベイナイト状を呈している。

これらの組織はロールの製造工程における焼入作業の際に決定せられるもので、ベイナイト変態がロール内部に進むほど多くなるのにつれて硬度も低下している。

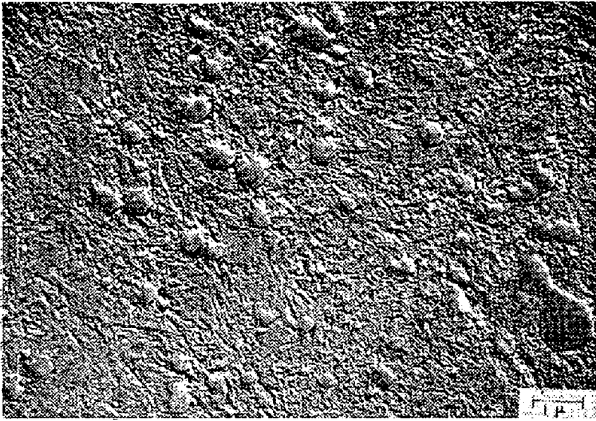
Fig. 7. The structure of A group.  
×13,000(2/5) before printing

- A: マルテンサイト地に球状のセメンタイトが散在するもの。セメンタイトの大きさは 0.5 $\mu$ ~2 $\mu$  程度
- B: 上記A組織に net structure がみられ、セメンタイトの多くがこの境界に存在するもの。
- C: 球状セメンタイトのみみられないもの(残留オーステナイトがある)

これらの組織をそれぞれ Fig. 7, Fig. 8, Fig. 9, に示した。また圧延成績との関係は次表のような結果を示した。

Structure	Number of rolls	Rolling results
A	11	All good
B	1	Good
B+C	4	All bad
A+C	2	One was bad

上表中 (B+C) あるいは (A+C) というのは、電子顕微鏡で観察する場合、ロール表面をレプリカによつて試料を採つたものから少くとも 10カ所以上の異なつた部分をみる際に B組織と C組織あるいは A組織と C組織の両組織がみえたということである。われわれの試料の場合ロール表面の中心部と端部においておのおの約 1cm<sup>2</sup> の面積全般にわたつて観察した結果である。上表中不良のものはロールを組込んでいづれも 20 t 以下しか圧延できなかつた。この組織の分類から考えると、BおよびCグループ、とくにCグループの組織のものに問題が存するようである。

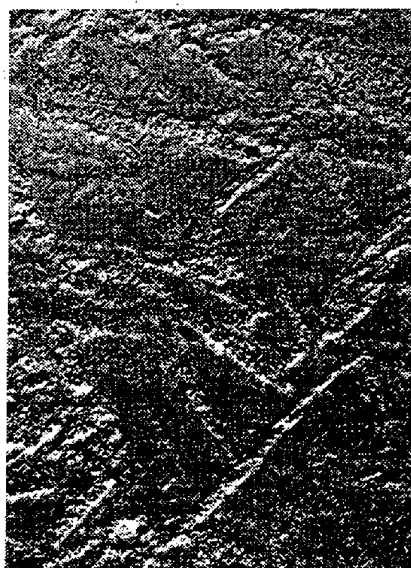
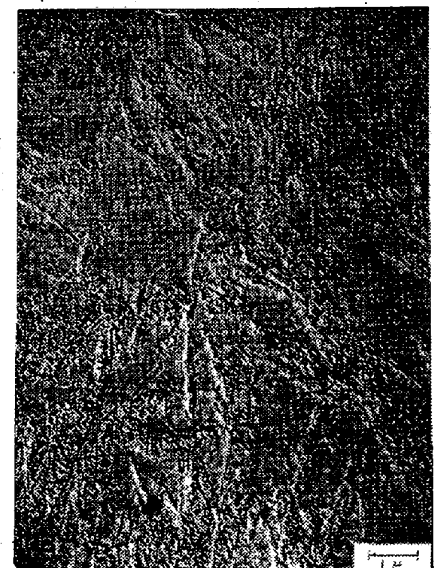
Fig. 10. Structures before and after rolling.

場合もある訳であるが、ここで問題にするのはすでに述べたように無事故ロールであつて、ロールのチル剥げ等とはやや趣を異にする。圧延作業の実際、とくにロールに加わる圧力の変化の状態は、優、劣ロールでいちじるしく異なる。すなわち「優ロール」の場合、圧延パスの進行にかかわらず、圧延圧力は余り増加せずにはほぼ一定である。これに反し「劣ロール」では圧延の進行すなわち材料の加工硬化に伴い必要な圧延圧力は逐次増加する。したがつて、優劣ロールの差がいちじるしくなるのは2パス以降が多いので、優劣各ロールについて圧延前後における組織を比較してみた。しらべたロールは前項のものとおなじロールで、あらかじめロールの試料（レプリカ）採取位置をチェックしておき、圧延後ロールの冷却するのを待つて（ロールが加熱されているとレプリカ膜が剥れにくい）水冷しながら極めて軽くバフ研磨して試料をとつた。こ

の結果では、A、B、C、いずれの組織のものも、変化をもたらしている様子はなかつた。すなわちA組織がB組織やC組織に変つているものも、またこの逆の現象もみられなかつた。この一例を Fig. 10 に示した。
