(72) キャップド鋼ホットコイルの線状疵について

富士製鉄, 室蘭製鉄所 森 永 孝 三  
工博○佐藤 進・広谷 宏・広本 健

On the Seamy Defect of Capped Steel Hot Coil.

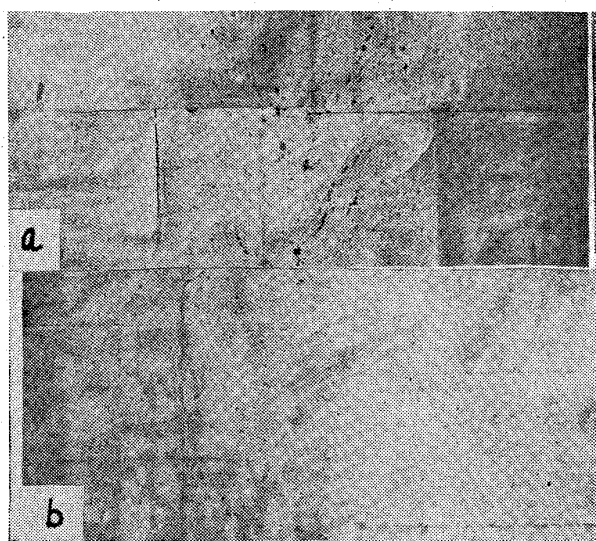
Photo. 1. Sulphur print of the test ingot.

a: Top side  
b: Bottom side

間の偏析成分の分布状態を綿密に調査する方法も考えられる。ただここでは上述の考え方の間接的な裏付けの一つとして、C 約 1.3~1.5% 以上の Semi-steel における特異現象を挙げて見ることにする。これらの鋼種では大型鋼塊でも A 偏析がほとんど認められない。また存在していても小数でしかも短かく、かつ鋼の場合の常識に反し、鋼塊外層よりも内層に向い負偏析現象を呈することである。Photo. 1 に C 1.6%, Cr 約 1% の成分を有する径 965mm, 高さ 1500mm の実験鋼塊の上部および下部の縦断面のサルファープリントの一部を、また Fig. 3 に下部の分析値を示す(図省略)。この特異現象に対しては Fig. 1 の Fe-C 系でも明らかなように、C%が高くなると、低 C 鋼に較べ固-液相間の開きが増大するので、富化層と母液の C 偏析差はさらに増大する結果となる。したがって両相の比重差および界面張力はますます大きくなり、浮上層は長い streak となることを得ず、場合によつては強い界面張力のために粒状化し、また比重差が大なるために急速に頂部に上昇し母液中に固定されることが少ないためと考えれば容易に説明できる。かくして壁面の富化層は、次々に固相端から離れ、凝固殻前面は偏析度の少ない母液に接するのために負偏析現象を生じるであろう。この現象はリムド鋼のリム部の形成機構と似通つた点がある。また Fig. 3 のサルファープリントでは A 層が認められないが上部の V 偏析帯の状帯を観察すると、断続し、しかも一部は明らかに粒状化した状態が認められる。これらの詳細については次報、V 偏析の生成機構の項に譲ることとする。

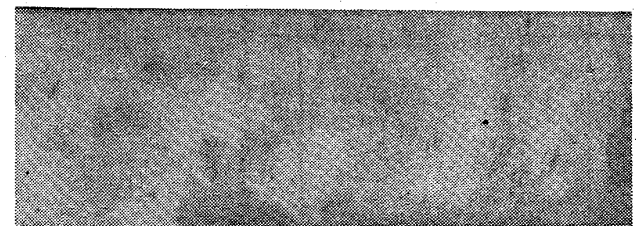
Photo. 1. Seamy defects of capped steel hot coil. (XI)

酸洗後のホットコイルに現われる線状疵と呼ばれる疵は、Photo. 1 (a) に示すような外観をもち、長さはほぼ 50~200cm 程度、巾 3mm 以下で全長の約 2/3 以

a: Seamy defect  
b: Seamy scale

上が一定の巾の疵である。この疵の発生位置は、鋼塊底部相当側に多いが、ひどい場合にはコイル全長にわたって現われる。黒皮付のホットコイルですでに黒色線状に見えるが、酸洗後で疵は特に顕著である。一方、線状スケールと呼ばれる疵は、Photo. 1 (b) に示すような外観をもち、コイル内の発生位置は大体線状疵と同様であるが、一般に線状疵よりも巾が太く、深さが浅い傾向がある。未酸洗のホットコイルで、黒線として現われるものもあるが、一般には酸洗後始めて明らかに判別できることが多い。
