(討8) 大型鋼塊の横倒し凝固について

川崎製鉄 技術研究所

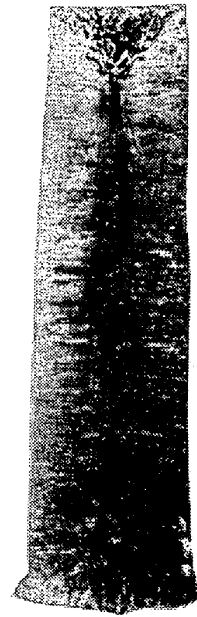
写真 2

(マクロ組織)

(Sプリント)

正立20セミキルド鋼々塊

セミキルド鋼およびリムド鋼の横倒しおよび正立凝固の各鋼塊について、その中心軸を通る縦断面のマクロ組織およびサルファープリントの例を写真1~4に示す。横倒しは鑄込み終了後1時間余り経過してから型抜きして、間もなく行なったものである。これらによると、セミキルド鋼、リムド鋼ともに横倒しによつて、鋼塊頭部の濃厚偏析およびパイプが鋼塊中央部から底部にかけて分散しているのがわかる。またセミキルド鋼の横倒し鋼塊のサルファープリントでは、横倒し直後での残留溶鋼の区域の輪かくに相当する部分が白色線状に見えるが、これは横倒しにより残留溶鋼が攪拌効果を受けたために、凝固殻内面にあつた溶鋼の濃化層が、一時的に消滅し、その部分に不純物の薄い層が晶出したものと考えられる。リムド鋼の横倒し鋼塊ではこのような白色線状の部分は認められない。これはリムド鋼では横倒しによる残留溶鋼の攪拌効果がセミキルド鋼ほど著しくは表われないことを示していると考えられる。
