走査電子顕微鏡による炭素鋼の破壊面の観察*

金 井 良 昭**・内 堀 勝 之**

Observation of Fracture Surfaces of Carbon Steels with
Scanning Electron Microscope

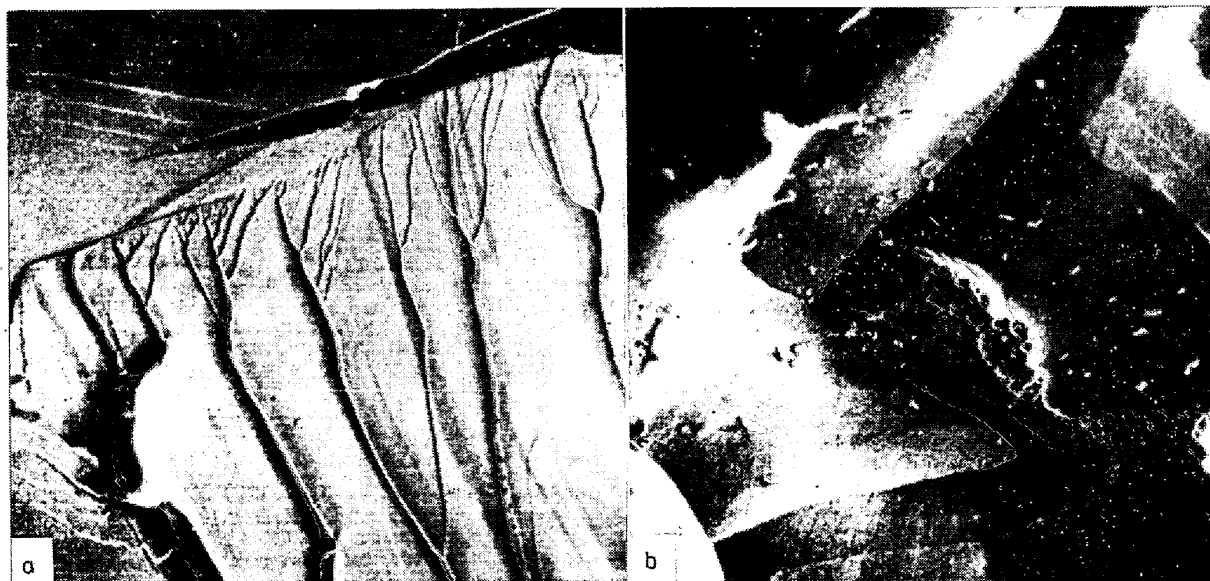
Photo. 2: フェライト組織の場合。SUYB 1 (試料番号 A)。

(a)は -196°C での劈開破壊面でリバーマーキングが現われ、劈開段が重なりあつてしだいに大きい段になつている。(b)は 100°C での破壊面を示し、粒界破壊面とディンプルを含んだ延性破壊面とが共存している。

a) Broken at -196°C .

b) Intercrystalline fracture surface with dimpled fracture surface at 100°C .

Photo. 2. Fractographs of ferrite in magnetic mild steel (A) broken by notched-bar impact.
