くり返し応力下の焼もどしマルテンサイト組織の破壊挙動と 非金属介在物の役割に関する研究*

The Effect of Non-metallic Inclusions on the Fatigue Characteristic of Martensitic Steel

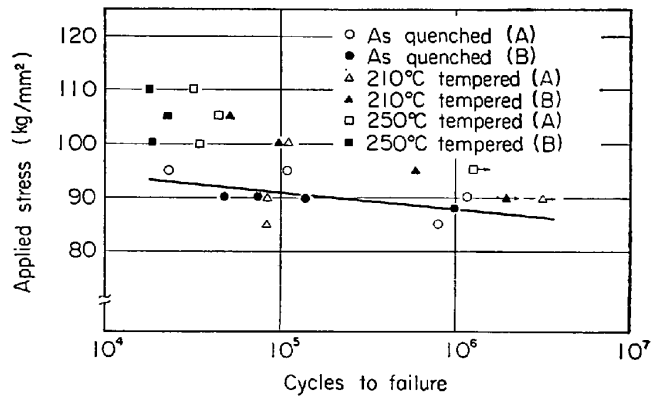
Fig. 3. Fatigue life vs applied stress.

疲れ試験結果を Table 3 に示す。破断に至る繰り返しの回数と応力レベルをみると、Fig. 3 に示されているようにならりのばらつきがあるが、焼入れのままの試験材に比べて 210°C 焼もどしの大気中脱酸材および 250°C のいずれの焼もどし材は一般にかなりすぐれた結果

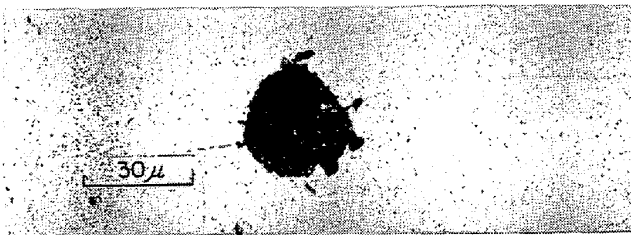
(C) The profile of inclusion

Photo. 3. Fatigue crack nucleated from the large non-metallic inclusion on non-DH treatment specimen; $\sigma = 105 \text{ kg/mm}^2$.

を示した。210°C 焼もどしの DH 処理材はばらつきが大きいが 100 kg/mm^2 レベルの結果からみると焼入れのままの試験片に比べてすぐれていることがわかる。しかし 2.1 節に述べた焼入れ不完全部分などの因子を考慮して総合すると 210°C 焼もどしたのもも焼入れのままの試験材よりすぐれているように思われる。疲れの進行によって A の DH 処理材の試験片のき裂発生は全部幅端から生じた。その例を Photo. 2 に示す。一方、DH 処理しない B の大気中脱酸材のき裂は Photo. 3 に示さ

れているように全部介在物から生じていることが明らかに認められた。大気中脱酸材の主き裂 (main crack) の核形成源となる介在物の大きさはすべて 20 数 μ 以上、しかも表面あるいは表面直下数 η に存在する介在物より生じたものである。表面に現われている大きな介在物より発生するマイクロき裂にはつぎのようなものがある。すなわち Photo. 4 に示されているように介在物と母相 (matrix) の界面の剝離によるき裂の形成、Photo. 5 に示されているような介在物の内部欠陥 (一部が脱けたも

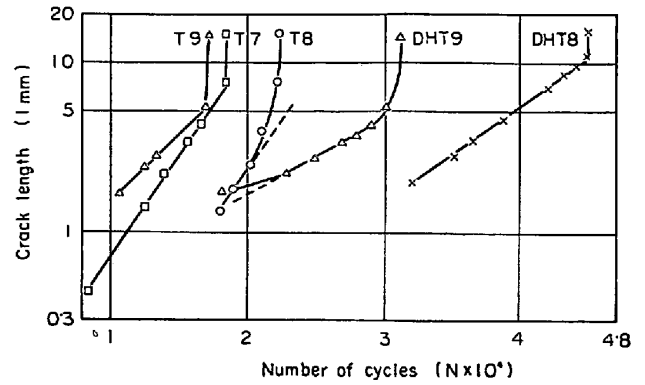
Fig. 6. Fatigue crack propagation, diagram, 250°C 2 hr tempered specimen.

き裂伝ばについては Fig. 4, 5 および 6 に示されているように、ある段階においてはくり返し数 (N) はき裂の長さ (l) の対数とほぼ直線関係を示す。このことからつぎの式で表わすことができる。

Fig. 4, 5 および 6 から大気中脱酸材のき裂伝ば速度は DH 処理材に比べて高いことが明らかであるが、これは前に述べた介在物の影響が主体であると考えられる。焼入れ状態での疲労寿命のばらつきは大きい、焼もどしによつてそのばらつきは縮小されている。

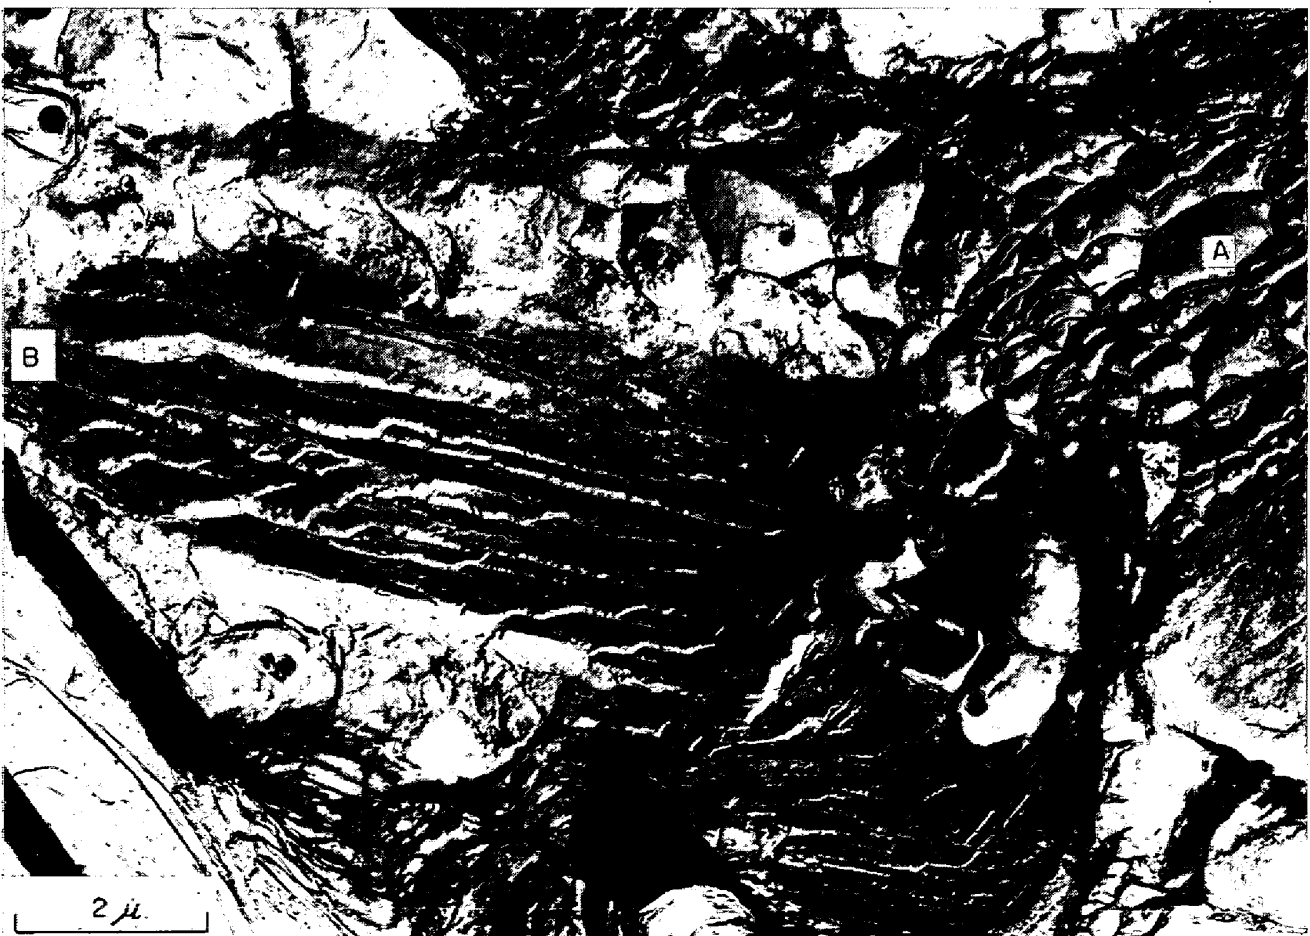
Photo. 7. Ductile dimples and quasi-cleavage fracture on the fatigue fracture surface of Q-1 specimen.

破断面の電顕観察によると、3 レベルの熱処理条件、き裂伝ば速度および材質によるミクロ的破断面における大きな差は認められず、破断面全体として微小介在物を核とする ductile dimples が多く存在している。その ductile dimple に接続する部分には Photo. 7 および 8

れと会合 (joining) して伝ばが促進される. Photo. 15 に示されているのはその一例である. microfractography の観察によれば, 試験片の内部においても同じような伝ば機構が働いていることが推定できる. すなわち Photo. 7 に示されているように (B) 部のへき開 (cleavage or quasi-cleavage) に先だつて (A) 部にまずせん断的破断域 (ductile dimple) が形成され, (B) 部より

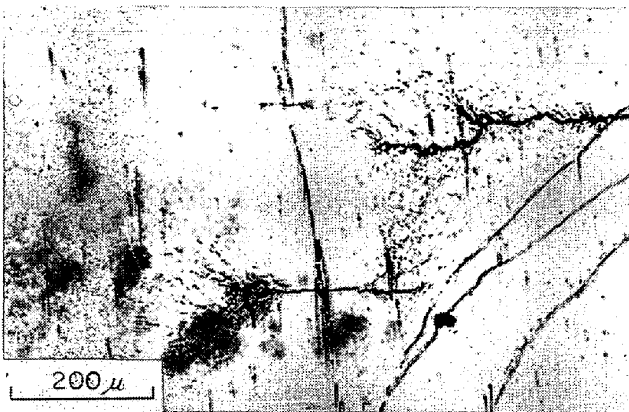
(A) After 3.04×10^4 cycles

(B) After 3.08×10^4 cycles

Photo. 15. Process of crack propagation.
