(111) ころがり疲労によるフレーキングの発生過程

八幡製鉄(株)東京研究所

○宮本勝良 杉野和男
理博 南雲道彦

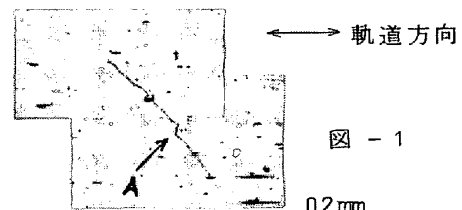
図-1は 6.89×10^5 サイクルでの軌道表面を観察した際に見出されたクラックであるが、軌道表面にある非金属介在物(A)から発生しており、軌道の転動方向に対して約45°方向に生じている。このクラックは繰返し数の増加とともに徐々に大きくなり、図-2は 1.41×10^6 サイクルでの同一クラックの伝播状況を示す。図-3はこの様に発達したクラックの軌道面下の様子を示したものであり、その伝播状況はフレーキング破面と同一である。

この様なクラックは軌道全周にわたり相当数観察され、そのうちの1つがフレーキングにつながる。上の例では 1.53×10^6 サイクルでこのクラックからフレーキングが発生した。クラックの発生は全て軌道表面乃至ごく表面近傍に存在する非金属介在物から発生しており、B系乃至C系介在物から最も早期に発生する。クラックの発生する繰返し数はばらつきがあり、このことが寿命試験におけるばらつきの1つの原因であると考えられる。クラックの伝播状況は必ずしも一定ではなく、初期クラックの段階で停留するものも存在する。アーク溶解材は電炉材に較べクラックの発生は大巾に遅れる。
