東京工業大学工学部 中村正久 坂木庸晃
東京工業大学大学院 ○呂 芳一

1. 緒言

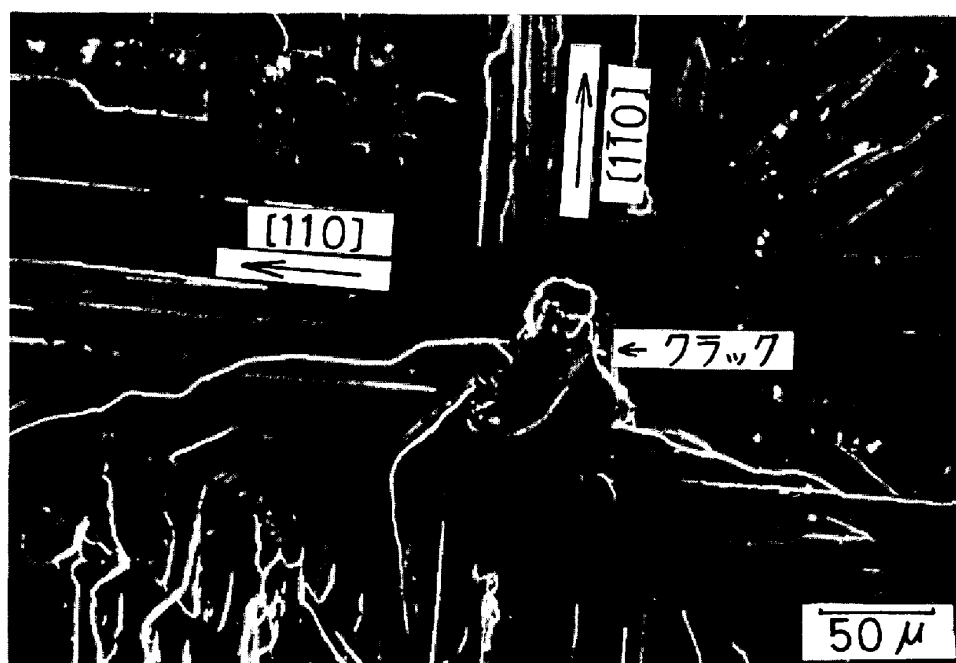
降伏応力の80%相当の一定荷重をかけ、 36hr 時効させた試片の破断面の一部を写真に示す。同写真および応力ひずみ曲線より、水素を固溶した鉄単結晶は、低温で双晶によるへき開破壊を起こさずに脆性破壊することが確認された。また、破壊の起点となつたクラックは、破面の中心付近にあり、数十 μ の大きさを有して水素の析出によつて生じたものと考えられる。これは、写真に示されているような数 μ 程度のボイドが見られることから背ける。

多結晶鉄およびクラックを導入していない鉄単結晶のへき開破面には、多くの cleavage stepが見られる。しかしこれらは、結晶粒界とか双晶境界が存在するため、cleavage stepの結晶学的方位はわかりにくいことが多い。写真の試片の破面に見られる cleavage stepは、双晶が発生していないため、滑かに流れている。

この cleavage stepは破面上をほぼ直角をなして走っており、その方位は (110) 、 $(\bar{1}\bar{1}0)$ であり、これは、 (110) 、 $(\bar{1}\bar{1}0)$ の各すべり面と (001) へき開面の交線と一致することが判つた。

写真
破壊破面
