## 連続鋳造した鋳片表面の亀甲状割れについて

神戸製鋼所 技術部。野崎輝彦 高木 弥  
〃 中央研究所 鈴木 章 鈴木 武

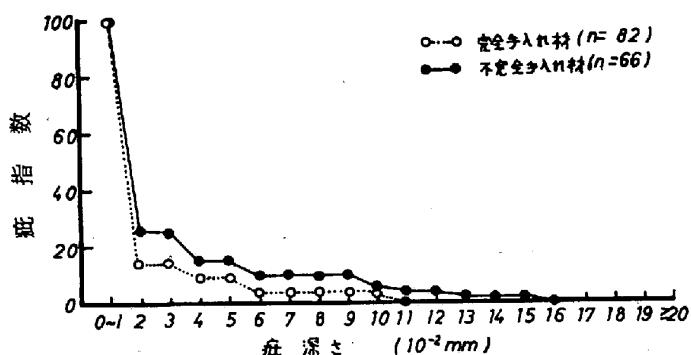
図3 鋸片手入れ条件と5.5 mm φ線材端末疵の関係

前述の鋳片表面の亀甲状割れが圧延後の線材製品品質におよぼす影響を調べるために鋳片手入れを軽度に行なつたものと完全に疵を除去したものと5.5mmφ線材に同時に圧延し、圧延線材の端末試料の表面疵検査を行なつた結果、図3のように手入れの不完全なものは品質水準が劣っている。

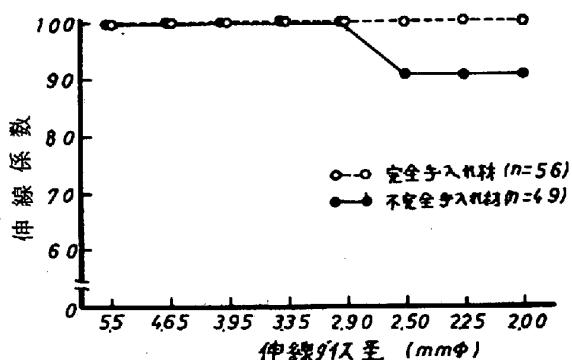
図4 鋸片手入れ条件と伸線性の関係

さらに同一試料を用い、伸線性を調査したところ、やはり不完全手入れ材は図4に示すように伸線性の劣化が認められた。

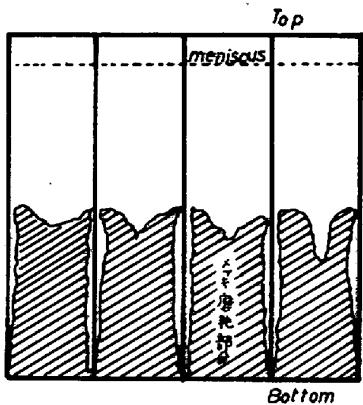
図7 メツキ鋳型使用後の展開図

以上から亀甲状割れの成因を考察すると、鋸型内に溶鋼が注入されて形成された凝固殻が銅で作られた鋸型内壁をこすることで機械的に銅を削り取り、鋸片表面に銅が付着する結果、鋸片表層部に銅が侵入し、特に結晶粒界に優先的に拡散侵入するため鋸片表層部の熱間強度を劣化させ、クラックを発生するものと考えられる。そして、鋸型の摩耗が起るのは図7でも明らかなように主として鋸型下部であり、鋸片の歪、あるいは鋸型のセンタリングの調整不良などがその原因として考えられる。なお銅侵入のある鋸片が中間圧延材において割れ深さを大きくするのは加工前の加熱により、表層部に侵入している銅がさらに深部まで拡散するためと考えられる。このとき銅は再加熱時のオーステナイト粒界に沿つて侵入する。

いても完全に防止できない場合も生ずる。そ  
すが、使用回数の増大とともにメツキ層の  
摩滅が著しく、数チャージの鋳造でその効果  
が認められなくなる。これは鋳型断面が大き  
いと引抜速度も遅いために鋳型内で鋳片が内  
部溶鋼の静圧でバルジングを起こし、鋳型と  
鋳片の摩擦が激しくなるためであろう。図7  
に使用後の鋳型内面の状況を示すが図から明  
らかのようにメツキの摩滅の起こる位置は鋳  
型下部である。このような場合には鋳型を上  
部と下部の2つに分割し、上部を銅、下部を  
鋼製の内面とする対策が取られた。その結果  
はきわめて良好で、その後の鋳片には表面亀  
甲状割れはほとんど出現していない。また鋳型  
ことなく順調に稼動が行なわれている。

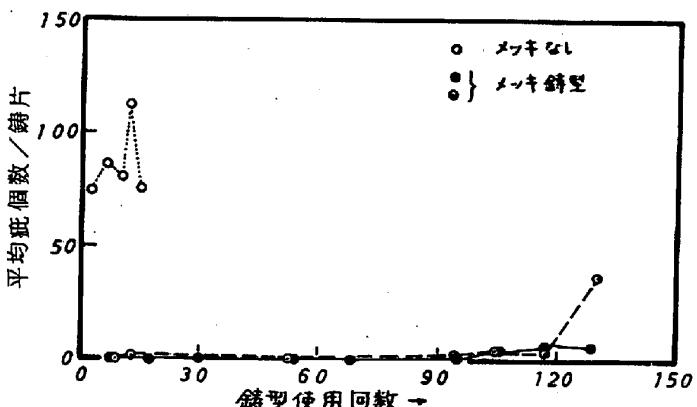
図8 鋳型使用回数と鋳片表面疵出現率の関係  
をこのように改良したことによる他のトラブルも生じる

次に行なつたのは銅鋳型をメッキする方法であるが小断面鋳型の場合、顕著な効果が認められた。しかし当然のこととして、メッキ寿命が問題になり、最適メッキ条件を見出すため各種のメッキを施した鋳型の試験使用を繰返した結果、最適メッキ条件はクロムメッキを $0.05\sim0.10\text{ mm}$ の厚みで施すことでえられた。こうすることにより銅の侵入による亀甲状割れ出現率は図8のごとくほとんど0に抑えることができた。
