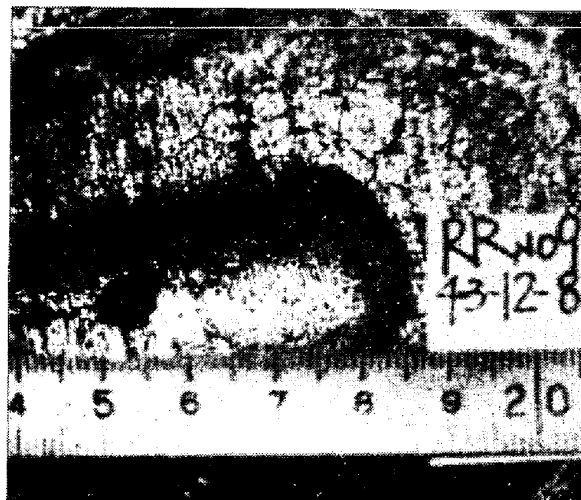
Photo. 4. Ductile cast steel.

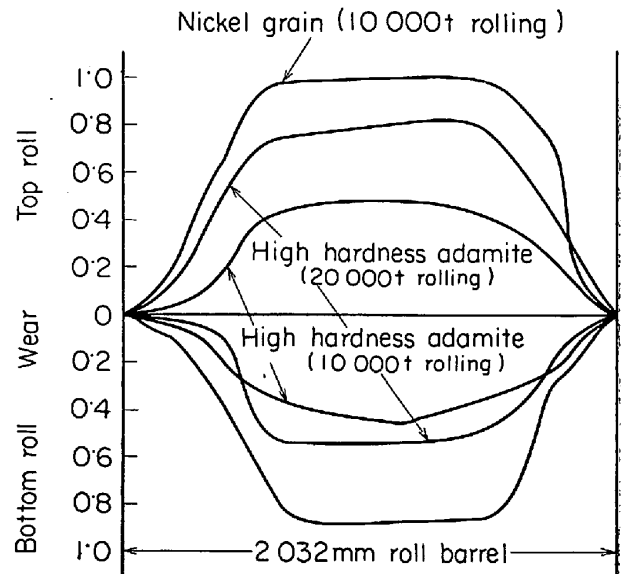
Fig. 8. Wear pattern of HR rolls by material.

されるという悪影響を示した。しかし、水量を圧延トン当たり、 0.62m^3 と増量すると Photo. 28 に示すようなきわめてよい表面肌となり、さらに Fig. 8 示すように摩耗は従来のニッケルグレンの 30~40% と非常によい成績となった。
