技術報告

冷間圧延用作用動ロールの寿命についての考察*

Some Considerations on the Life of Work Rolls for Cold Rolling

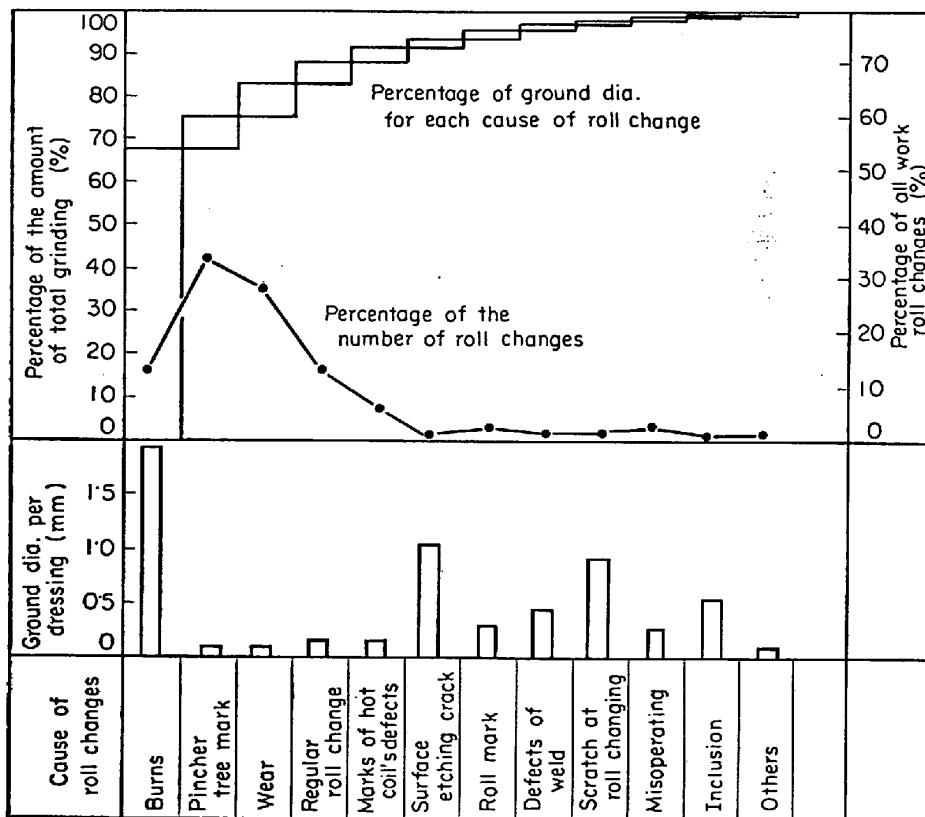
組込疵など),(ニ)その他(定期サイズ変更,作動ロール定期総替,電気事故,機械事故,計器事故,ロール再研摩など)がある. Fig. 1に組替原因別の研摩量と発生率を示す. このうちコイル切断による焼付事故はロールの研摩量が 1.96 mm/回 と非常に高く(通常平均研摩量は 0.37 mm/回),かつ事故の発生率(13.5%)ならびに損失研摩量の占有率(69.7%)も高く,ロールの寿命を著しく低下させるいちばん大きな要因となつている. また絞りマークによる事故は使用1回当たりの研摩量は小さい(0.09 mm/回)が,事故の発生率が高く(34%)したが損失研摩量の占有率は8.1%と比較的高く,ロールの寿命を低下させる第2の要因となつている. 正常な使用状態である摩耗組替,定期サイズ変更組

Fig. 1. Relationship between causes of roll changing and ground dia. per each dressing or percentage of the number of roll changes.

(1) 通板中の焼付事故は発生率で、13.5%ロール費損失で全体の70%を占め、ロール寿命低下の最大の原因となつている。

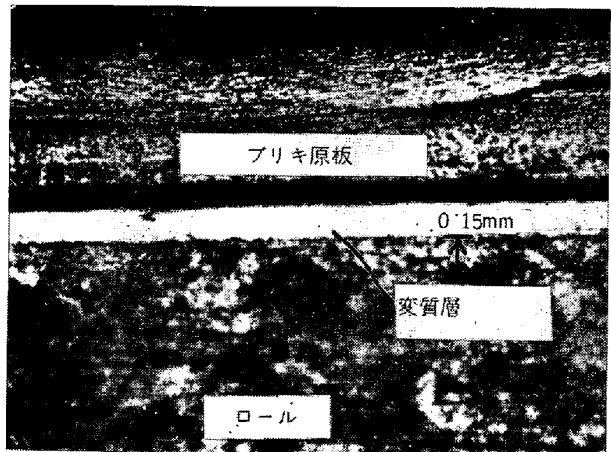
Photo. 1. Micro-cracks and the transmuted layer on roll surface caused by the burning.

(a) Appearance of the burnt strip.

(b) Appearance of the transmuted layer and micro-cracks.

(c) Cross-section of the transmuted layer.

剝を発生するものと考えられている。Photo. 1 にその破壊例を示す。この写真(b), (c)でわかるように、焼付発生部は高温加熱、急冷により再硬化層となり、その周辺に焼戻し軟化層が発生している。

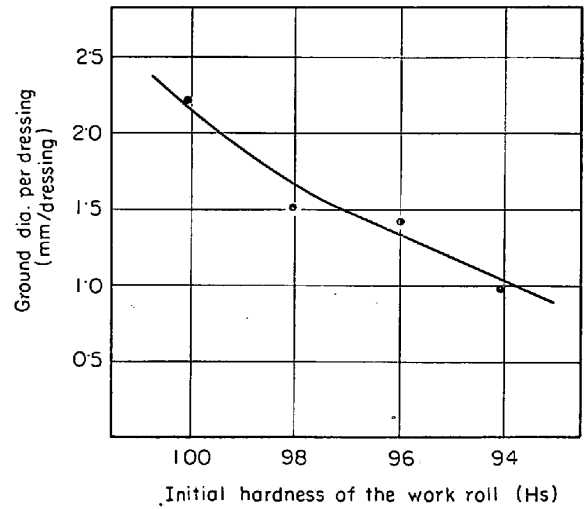
Fig. 2. Relationship between initial hardness and the ground dia. of burnt rolls.

また、一般的にロール表面かたさと耐事故性の関係については、表面かたさが低いほど耐事故性がよい。Fig. 2 はタンデム仕上スタンドにおける同一時期に使用した多数のロールについて、初硬度 Hs 100 前後のグループ、初硬度 Hs 98 前後のグループ、初硬度 Hs 96 前後のグループおよび初硬度 Hs 94 前後のグループについて、ロールの焼付発生時の1回当たり平均修正研磨量の実績を示したものであるが、前述のように低硬度のほうがよい成績を示していることがわかる：これは主として熱処理の影響によつて生ずるロール表層の残留応力の差によるものと考えられている。

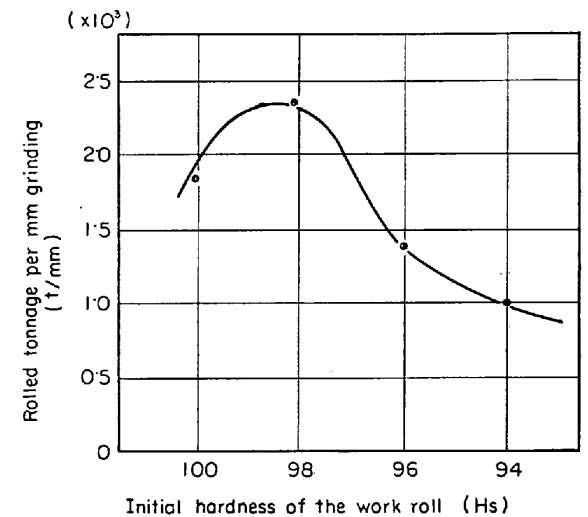
Fig. 3. Effect of initial hardness of the work roll on the rolled tonnage.

ただし、このように表面かたさを下げることは耐事故性改善の1つの方向ではあるが、これでは耐肌荒れ性、耐摩耗性が劣り、Fig. 3に示すように圧延成績が低下するので、根本的な改善にはならない。

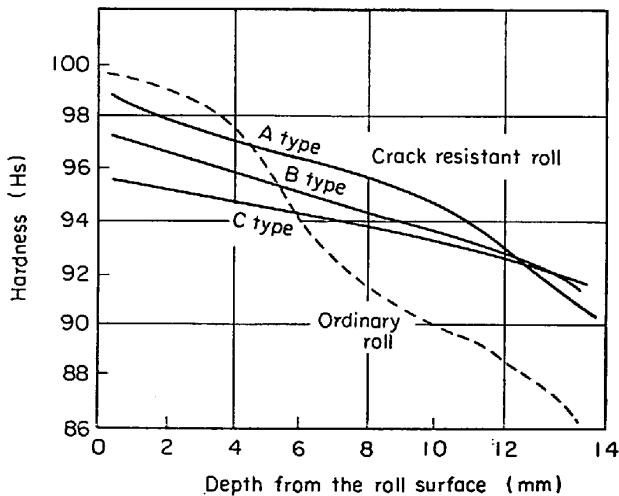
この耐事故性ロールの硬化深度曲線の一例をFig. 4に示す。本ロールは硬化深度が十分大きく、内部に入ってもかたさの低下が少ない、腰の強いロールといえることができる。

Fig. 4. Hardness distribution of the crack resistant roll compared with the ordinary roll.

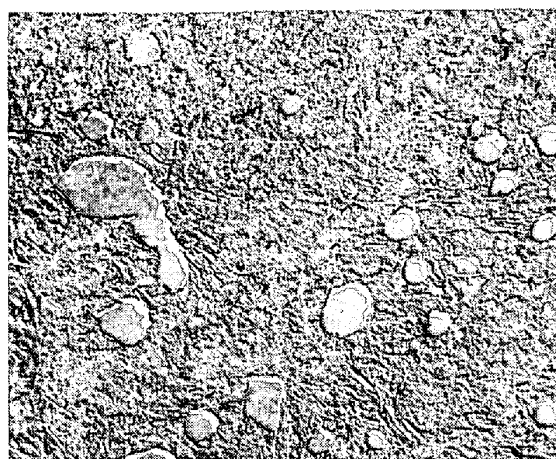
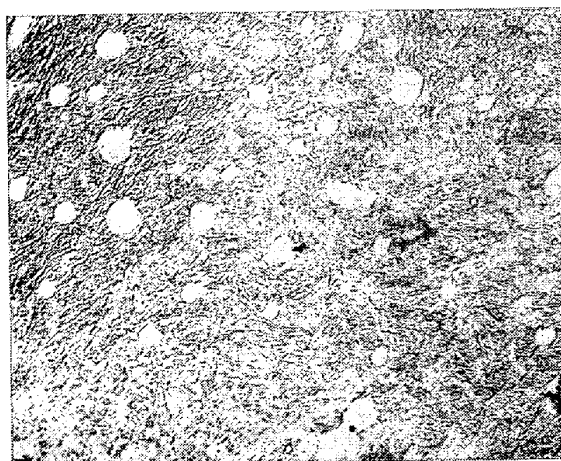
Photo. 2. Electron microscopic structure of the crack resistant roll compared with the ordinary roll.

この耐事故性ロールの電子顕微鏡組織写真の一例を普通ロールのそれと比較してPhoto. 2に示す。本ロールは微細炭化物の増加およびマルテンサイトの微細化がはかられていることがわかる。

(a) Ordinary roll

(b) Crack resistant roll $\times 5000$ (6/7)

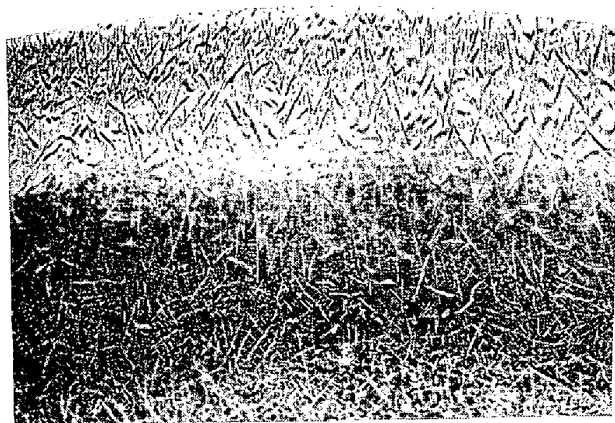
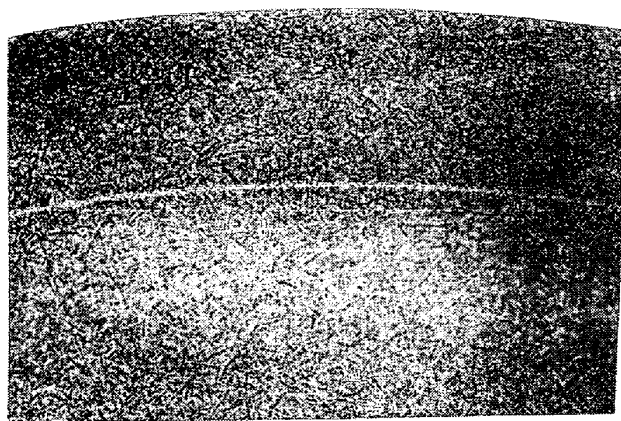
Photo. 3. Dendrite structure in section of the crack resistant roll compared with the ordinary roll.

Photo. 3に耐事故性ロールのデンドライト模様を示す。デンドライト模様は写真(b)のように微細になっており、このため耐摩耗性に好結果を与えていることが判明した。

(a) Ordinary roll

(b) Crack resistant roll $\times 1$ (3/4)

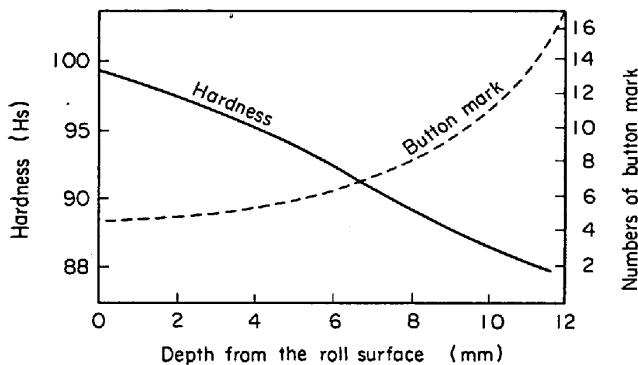
冷間圧延時発生するボタンマーク（ストリップ表面にボタン状に小さく散在する疵で、その部分は凸部になっているもの）は、ロール径の減少および硬度の低下にともない増加し、電気メッキぶりきのような表面性状のシビヤな要求のものについては、ロール硬度 Hs 92 以下では不良で、長期使用に耐えない傾向が見られる。Fig. 5 にその傾向の一例を示す。これはロール径の減少にともなう硬度低下および組織の劣化により、異物圧入時にロール表面に凹状の疵が入りやすいために生ずるものである。

Fig. 5. Relationship between hardness and occurrence of button marks.

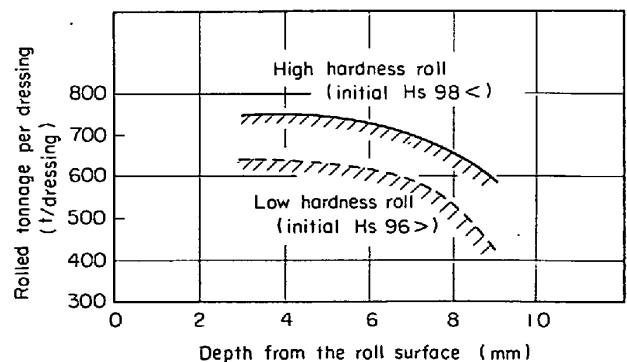
Fig. 6 は、低硬度ロールが高硬度ロールに比べ、デン

Fig. 6. Difference of maximum rolled tonnage in hardness rolls, due to developed dendrite structure.

ドライト模様で品質上問題となる時期が早いことの一例を示したものであり、Photo. 7, 8 はそれぞれロール表面およびブリキ板表面に現われた光沢むらのデンドライト模様を示す。

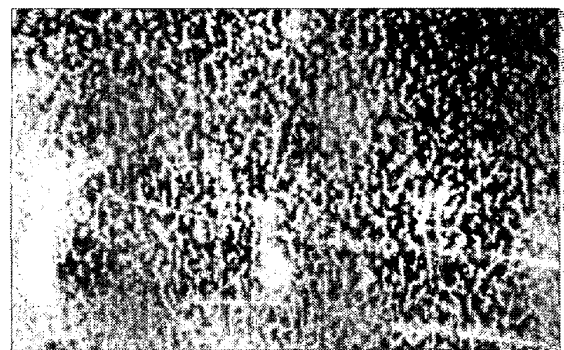
Photo. 8. The printed dendrite structure on the tinplate surface.

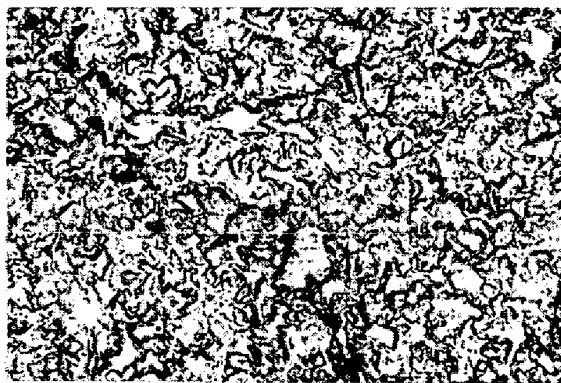
Photo. 9. Worn surface of the dull roll after temper rolling.

ロールの摩耗は一般に硬度と組織に大きく左右され、低硬度および不完全焼入・焼戻し組織になるにしたがい早くなる傾向がある。このことは粗度の荒いロールにおいて容易に確認することができる。たとえばFig. 7, 8 および Photo. 9 に示すようにダルの加工性は低硬度ロールほどよいにもかかわらず、低硬度ロールほど圧延

(a) After 10t rolled

(b) After 20t rolled

(c) After 50t rolled

(d) After 100t rolled $\times 100 (5/5)$

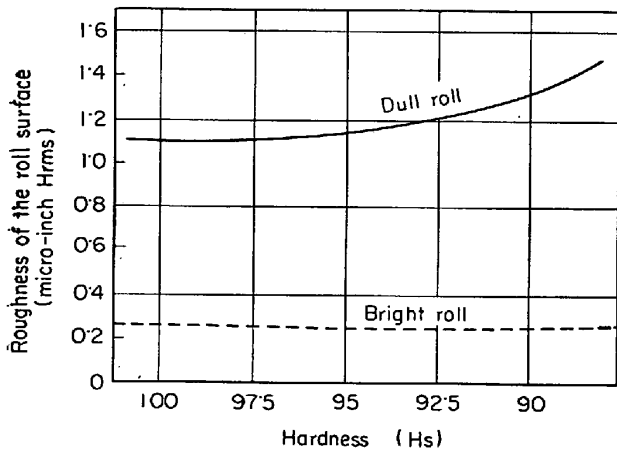
Fig. 7. Relationship between hardness and roughness of the work roll surface.

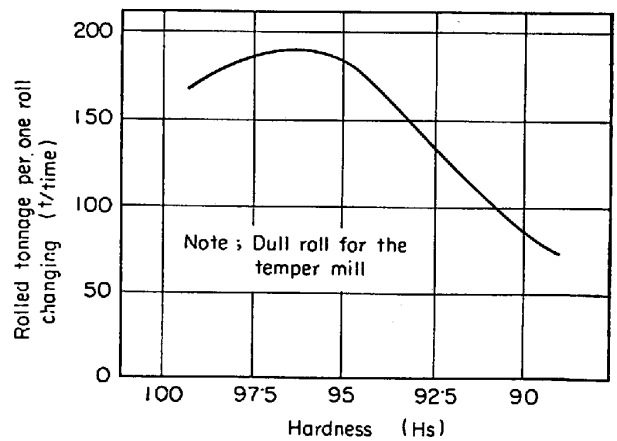
Fig. 8. Relationship between hardness and rolled tonnage per one roll changing.

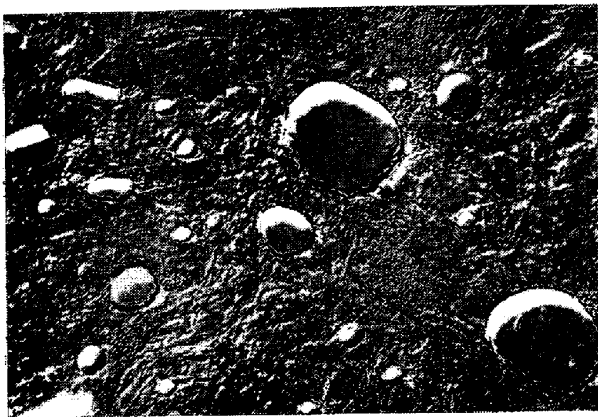
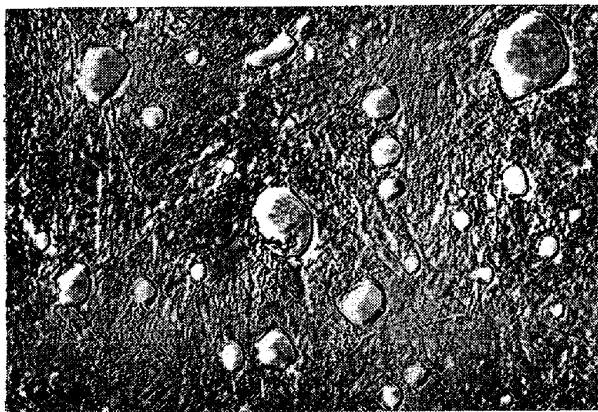
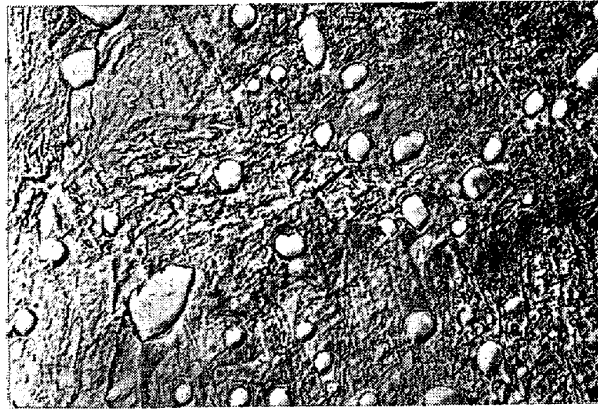
Photo. 10. Electron microscopic structure of the spheroidal carbide.

ロールは径小になるにしたがい、Photo. 10 に示すように球状化炭化物が減少または不定形化し、軟質なペーナイト組織が現出してくる傾向がある。こうしたロールは(新品時でも起こりうるが)、必要以上の圧延圧力を与えても、規定板厚に仕上げることは困難である。

(a) 3 mm from the surface

(b) 6 mm from the surface

(c) 10mm from the surface

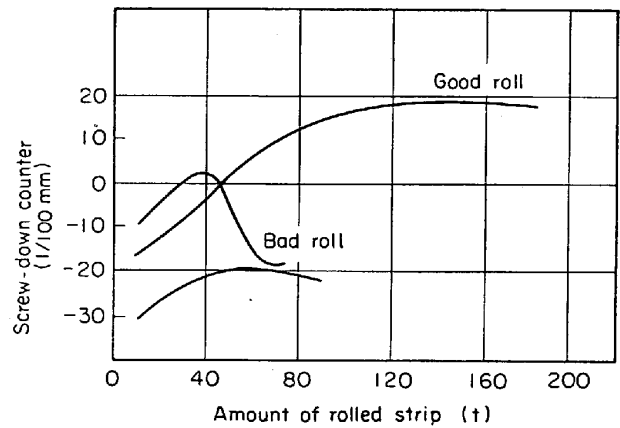
電子顕微鏡組織写真の一例を、Fig. 9 に良、不良ロールでの圧延時のスクリュエダウンカウンターの変動状況の一例を示す。

Fig. 9. The fluctuation of the screw-down counters during cold rolling.

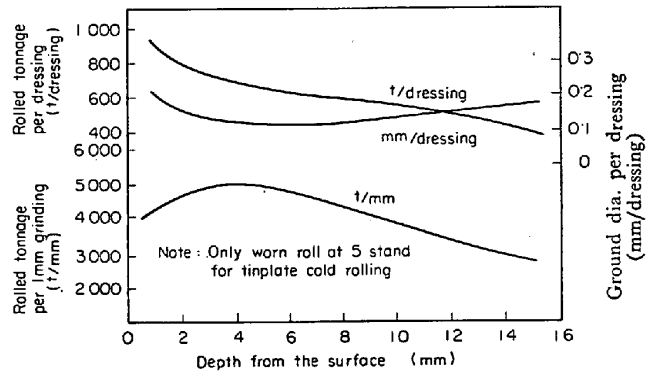
以上のことを総合すると、ロール径に対する圧延成績の関係については、Fig. 10, 11 に示すように径の減少および硬度の低下に伴い圧延成績は劣下するので、焼入深度の深いことが要求される。したがって、径小になつても摩耗および圧延性を良好に維持するようなロールを

Fig. 10. Relationship between roll dia and cold rolling performance.

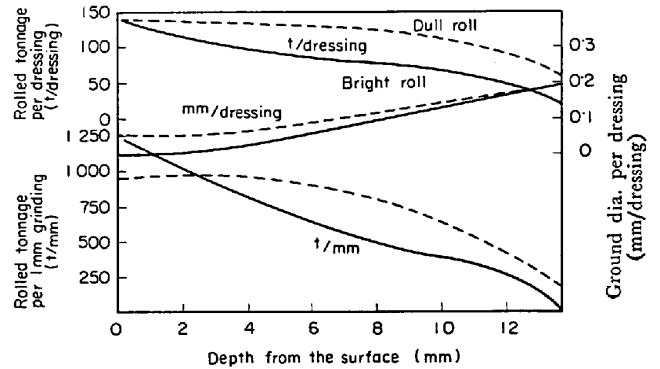
Fig. 11. Relationship between roll dia. and temper rolling performance.

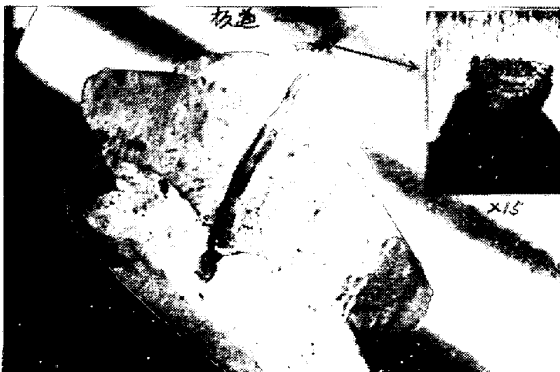
Photo. 12. Band-type fatigue fracture.

(a) Non-metallic inclusion

(b) Micro-crack during grinding

(c) Crack caused by roll slip

(d) Crack caused by preceding burning

(e) Fatigue fracture caused by the rotationally repeated stress

(f) Appearance of the band-type fatigue fracture

分類B：Photo. 12(a~e) に示すような(イ)非金属介在物，(ロ)研削焼クラック，(ハ)スリップ圧延によるクラック，(ニ)前回の焼付反応よりのクラック，(ホ)転動疲労クラックなどのロール表面疵部を起点に，Photo. 12(f) に示すような帯状の疲労破壊を起こす type のもの

(1) 帯状の疲労破壊事故に対しては、研磨のときに肉眼検査またはナイタル腐食法、ダブルエッチング法によつて表面欠陥の点検を十分に行ない、通板中においては板上にあらわれるロール疵に十分注意を払つておく必要がある。なお、超音波探傷器使用の場合は、使用1回ごとに行なわなければ効果がない。

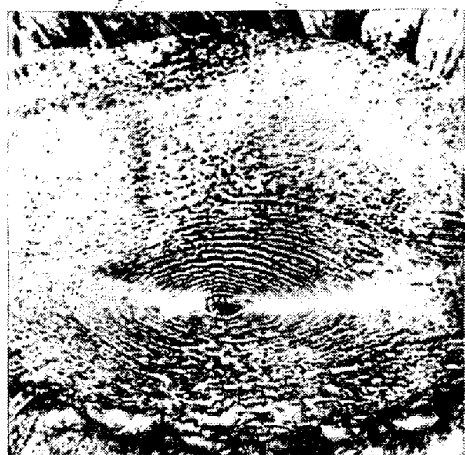
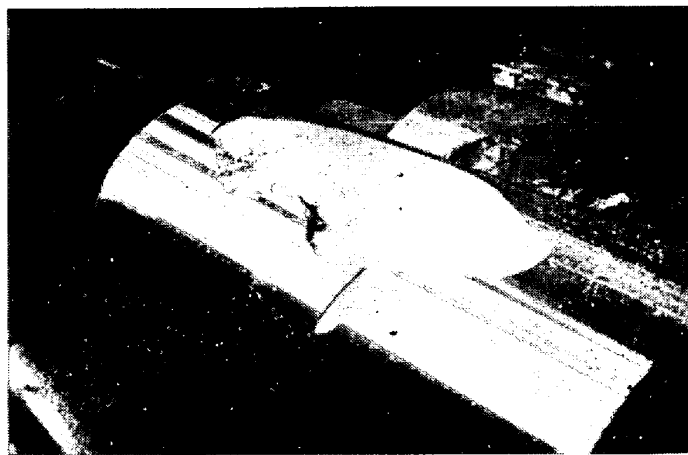
Photo. 13. Shell-type fatigue fracture.

(a) Origin of the crack

(b) Appearance of the shell-type fatigue fracture

分類C：Photo. 13(a) に示すようなロール内部に存在する密生介在物，あるいは砂疵などを起点に Photo. 13(b) に示すような貝殻状の疲労破壊を起こす type のもの

(2) 貝殻状の疲労破壊事故に対しては、研磨時の砥石の当たりぐあい、圧延中の板の中膨れの有無、その他チル削前兆の金属音を確認するとともに、定期的(2~3カ月ごと)に超音波探傷テストを行なえばさらに効果的である。

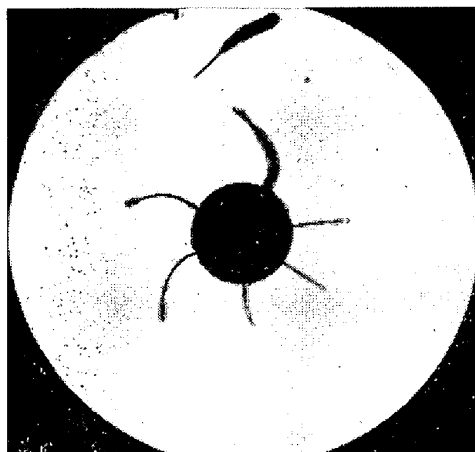
Photo. 14. Fatigue fracture generated at the center hole of the roll.

(a) Origin of crack

(b) Appearance of the spalling

分類D：Photo. 14(a) に示すようなロール中心孔壁の疵を起点に Photo. 14(b) に示すような疲労破壊を起こす type のもの

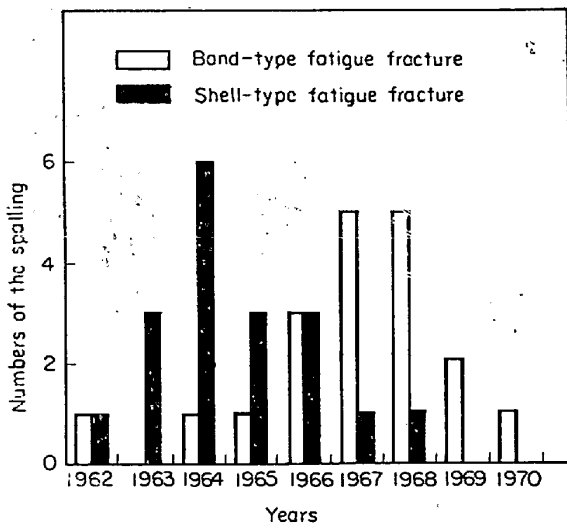
Fig. 12 に年度別チル剝事故発生状況を示す。ここで貝殻状の疲労破壊事故が年々減少の傾向にあるのは，超音波探傷器によるロール探傷の実用化の効果が現われているためであり，帯状の疲労破壊事故は逆に増加の傾向を示しているのは，おそらく，圧延作業の苛酷性（スピードアップ，荷重増加など）からくるものであろうと思われる。

Fig. 12. Numbers of the spalling.

このような対策を取ることにより、とくに貝殻状の疲労破壊事故に対し効果を上げており、最近の発生件数はFig. 12に示すように少なくなつている。

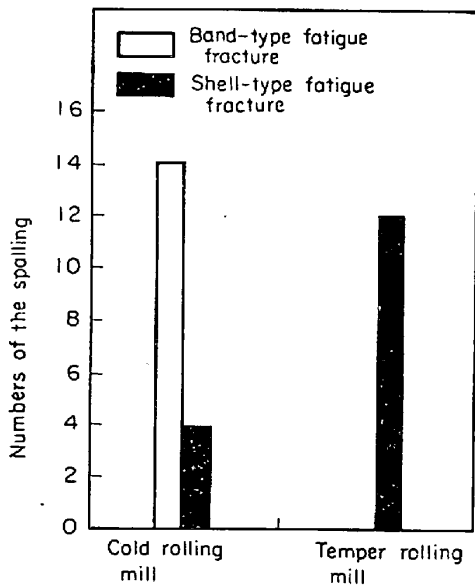
(1) チル剝の発生状況および発生形態は圧延条件に大きく影響される。すなわち，Fig. 13 に示すように，帯状の疲労破壊は冷間圧延用ロールに，貝殻状の疲労破壊は調質圧延用ロールに発生しやすい。

Fig. 13. The spalling of work rolls in cold rolling and temper rolling.

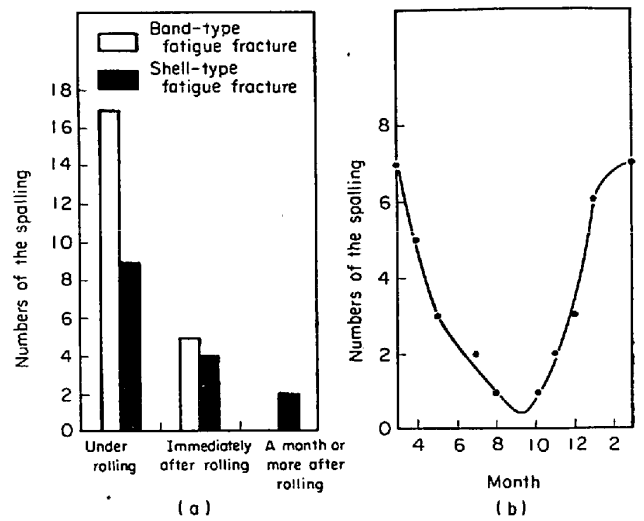
(2) Fig. 14 に示すように、チル削は熱変化に鋭敏であり、圧延開始または終了後の温度昇降時に発生しやすい。また、季節的には主として冬期に発生件数が多い。

冬期をはずれた4月、5月にもチル削はかなり発生しているが、これは貝殻状の疲労破壊事故のように、初期クラックは冬期に発生していたが、これが進行してチル削となるまでに少なくとも2~3カ月を要したものが含まれているためであろう。

Fig. 14. Numbers of the spalling in different rolling conditions and the month.

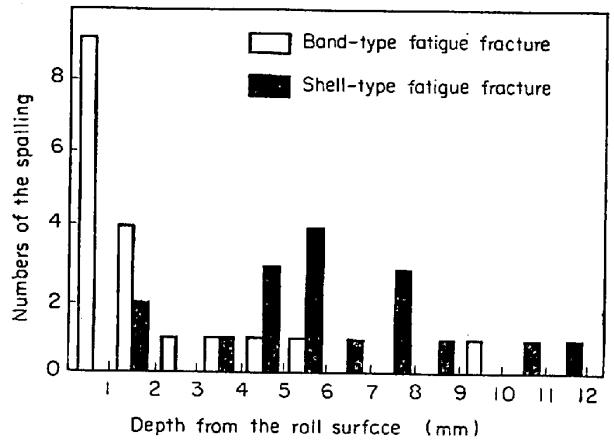
(3) チル削はロール径によってもその発生状況および発生形態が異なる。すなわち Fig. 15 に示すように、帯状の疲労破壊事故は径大ロールに、貝殻状の疲労破壊事故は径小ロールに発生しやすい。

Fig. 15. Relationship between the spalling and the depth from the roll surface.

これはクラックの発生位置とロール内部の残留応力との相関性によるもので、ロール表面にクラックが発生した場合、ロール表面硬度およびロールの残留応力が高いほどチル削は発生しやすく、ロール内部にクラックが発生した場合、ロール表面よりのクラックと違って進行がおそく、ロール内部の残留応力のバランスを崩すまでにある程度の時間を要することを物語っている。
