# 表面硬化した鋼の疲労破面上に生じたフィッシュアイの 走査型電子顕微鏡による観察結果について\*

## Scanning Electron Microscopic Observation of Fish-eye on the Fatigue Fracture Surface of Surface Hardened Steels

Fatigue fracture surface, including fish-eyes, of surface hardened steels has been observed with a scanning electron microscope. Near the center of fish-eye, one or more non-metallic inclusions have been found. The results of X-ray micro analysis of the inclusions indicated that the inclusions near the center of fish-eye consist of mainly alumina associating with manganese sulphide, but no silicate was found in the inclusions.

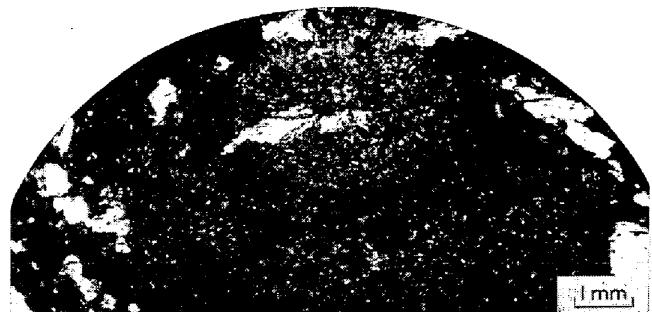
疲労試験後の破面上に現われるフィッシュ・アイは、白く輝いてみえ、円形またはだ円形をしており、肉眼でも容易にわかる。Photo. 1 は S 10 C 浸炭処理材の疲労破面を示したもので、フィッシュ・アイは半径方向を短軸とするだ円形をしており、その中心付近の起点と思わ

Applied stress : 47.2 kg/mm<sup>2</sup>  
Cycle to failure : 2.7 × 10<sup>6</sup> cycle  
Photo. 1. Fatigue fracture surface of carburized carbon steel. (S10C)

れる点の位置は試験片表面から 1.57 mm の深さにある。Ni-Cr-Mo 鋳鋼浸炭処理材の破面上のフィッシュ・アイも S 10 C のそれに類似し、だ円形で破壊の開始したと思われる点の試験片表面からの深さは、くり返し応力  $44.2 \text{ kg/mm}^2$  の場合 1.64 mm, 応力  $38.9 \text{ kg/mm}^2$  の場合 1.79 mm であり、高応力になるに従つて浅くなっている。

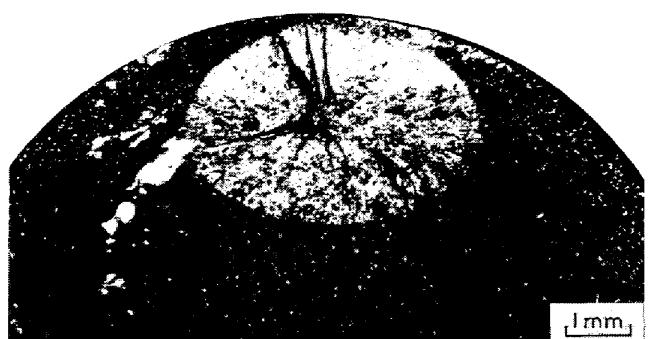
Applied stress : 38.7 kg/mm<sup>2</sup>  
Cycle to failure : 7.5 × 10<sup>5</sup> cycle  
Photo. 2. Fish-eye on the fatigue fracture surface of carbonitrided cast carbon steel (SC37).

SC 37 浸炭窒化処理材の疲労破面では、フィッシュ・アイはやや扁平となり、半径方向よりも円周方向に拡がっている。また、破壊の起点と思われる点から放射状に深いしづわが認められる。Photo. 2 にその 1 例を示す。

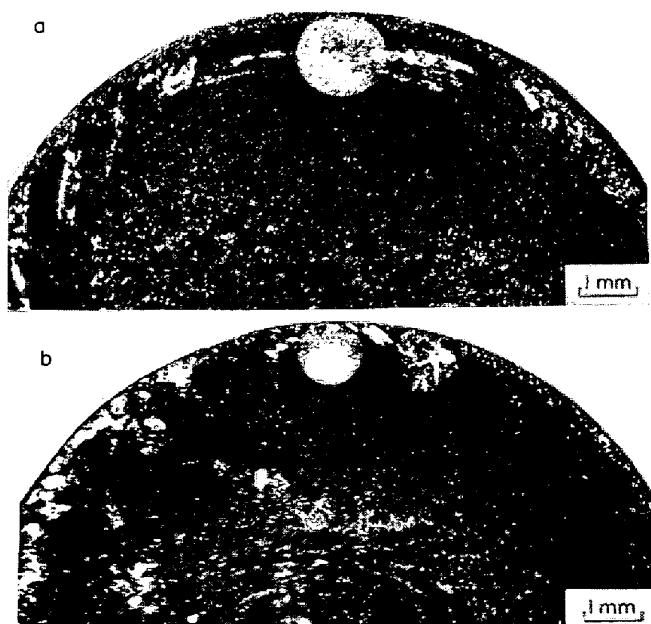
Photo. 3. Fish-eyes on the fatigue fracture surface of tufftrided Ni-Cr-Mo steel (SNCM 23).

これに対して、SNCM 23 軟窒化処理材の疲労破面のフィッシュ・アイは Photo. 3 に示すようにその形状は真円に近く、その大きさも小さくなっている。中心点の試験片表面からの深さは、くり返し応力  $48.9 \text{ kg/mm}^2$  の場合 0.93 mm, 応力  $53.1 \text{ kg/mm}^2$  の場合 0.64 mm と他の硬化処理材のそれに比してかなり浅いが、くり返し応力の高い場合はさらに浅くなる。したがつて、フィッシュ・アイの大きさは表面硬化の深さとくり返し応力に依存していることは明らかである。

(a) Applied stress :  $48.9 \text{ kg/mm}^2$ ,  $3.3 \times 10^6$  cycle to failure  
 (b) Applied stress :  $53.1 \text{ kg/mm}^2$ ,  $2.0 \times 10^6$  cycle to failure

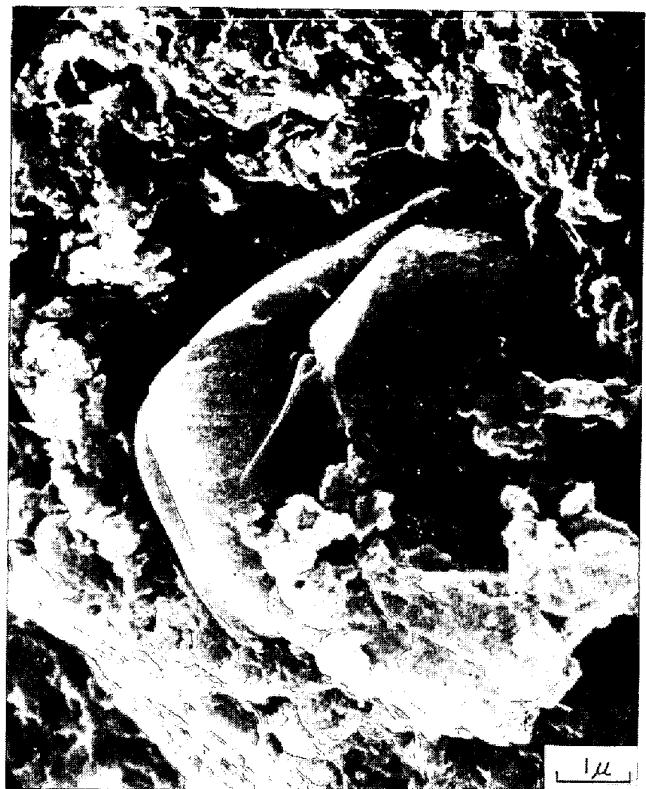
フィッシュ・アイの領域を重点的に、走査型電子顕微鏡により詳細な破面観察を行なつた。S 10 C 浸炭処理材のフィッシュ・アイの中心付近には約  $7\mu$  の丸味を帯びた 1 個の非金属介在物が見出された。Photo. 4 にこれ

Photo. 4. Non-metallic inclusion at the center of fish-eye on the fatigue fracture surface of carburized carbon steel.

を示す。この介在物の表面は比較的滑らかで岩のようにみえる。地と介在物の間に空隙があり、密着性はよくないようみえる。

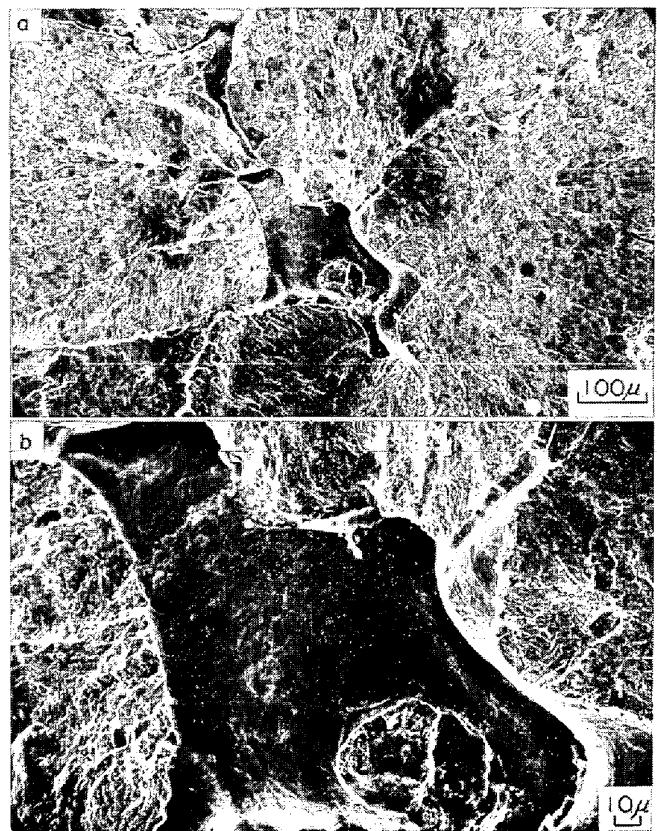
Ni-Cr-Mo 鋳鋼浸炭処理材の場合は、Photo. 5 に示すように圧延鋼材のそれとは異なり、介在物のまわりの空隙が凝固時に生じた様相がみられる。すなわち、空隙の部分につき出した部分の表面は非常に滑らかで凝固時の自由表面をうかがわせる。また、介在物の表面に結晶模様が認められ、地の部分と明らかに密着していないことが想像できる。Photo. 6 は凝固時に生じたと考えられる微小な铸造欠陥がフィッシュ・アイの中心付近に存在した例を示した。

Photo. 5. (a) : Non-metallic inclusion at the center of fish-eye on the fatigue fracture surface of Ni-Cr-Mo cast steel.  
 (b) : Same as (a) but at a higher magnification.

鋳鋼材の場合には、介在物とその周辺の空隙が疲労破壊の起点として重要な役割をもつているようにも思われる。この空隙の中にはMnSが存在するところから、この部分は最終凝固をしたところと思われ、共存するAl<sub>2</sub>O<sub>3</sub>は凝固中デンドライト晶間に捕捉されたものと考えられる。したがつて、この空隙は1種のミクロショーリンケージのようにも考えられ、介在物との密着性は悪く、疲労破壊の起点となつたと思われる。鋳鋼はその内部に空隙を伴つた介在物を含有しており、Photo. 10に示すような介在物の集団がフィッシュ・アイの中心に存在する場合もある。

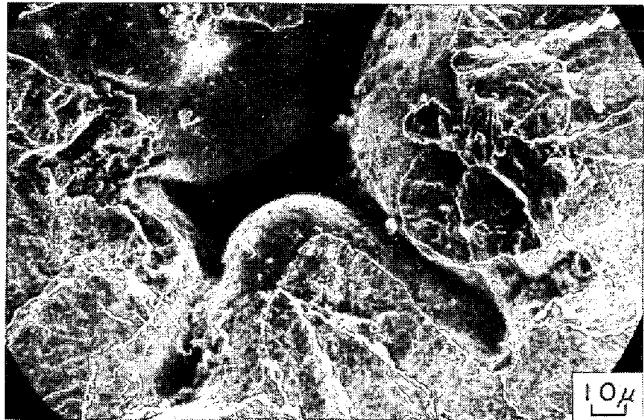
Photo. 6. Micro-defect at the center of fish-eye on the fatigue fracture of Ni-Cr-Mo cast steel.

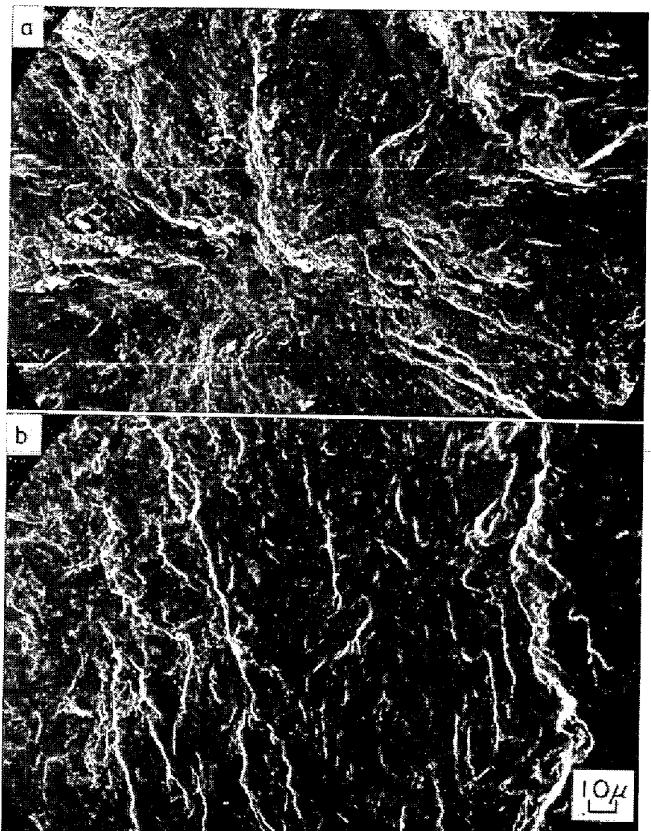
これらの非金属介在物の周辺の破面様相は比較的凹凸の少ないもので疲労破面と考えられるが、疲労破面特有のストライエーションは観察されなかつた。また、フィッシュ・アイの外側の領域においても、内側と同様の様相が観察された。Photo. 7 に S 10 C 浸炭材の例を示す。

Photo. 7. Scanning electron micrographs of the fractured surface of carburized carbon steel (S10C).  
 (a) inside area of the fish eye  
 (b) outside area of the fish eye

(3) フィッシュ・アイの領域は肉眼的にはその外側の領域と異なり白く輝いてみえるが、疲労破壊による破面であることに本質的な差異は認められなかつた。

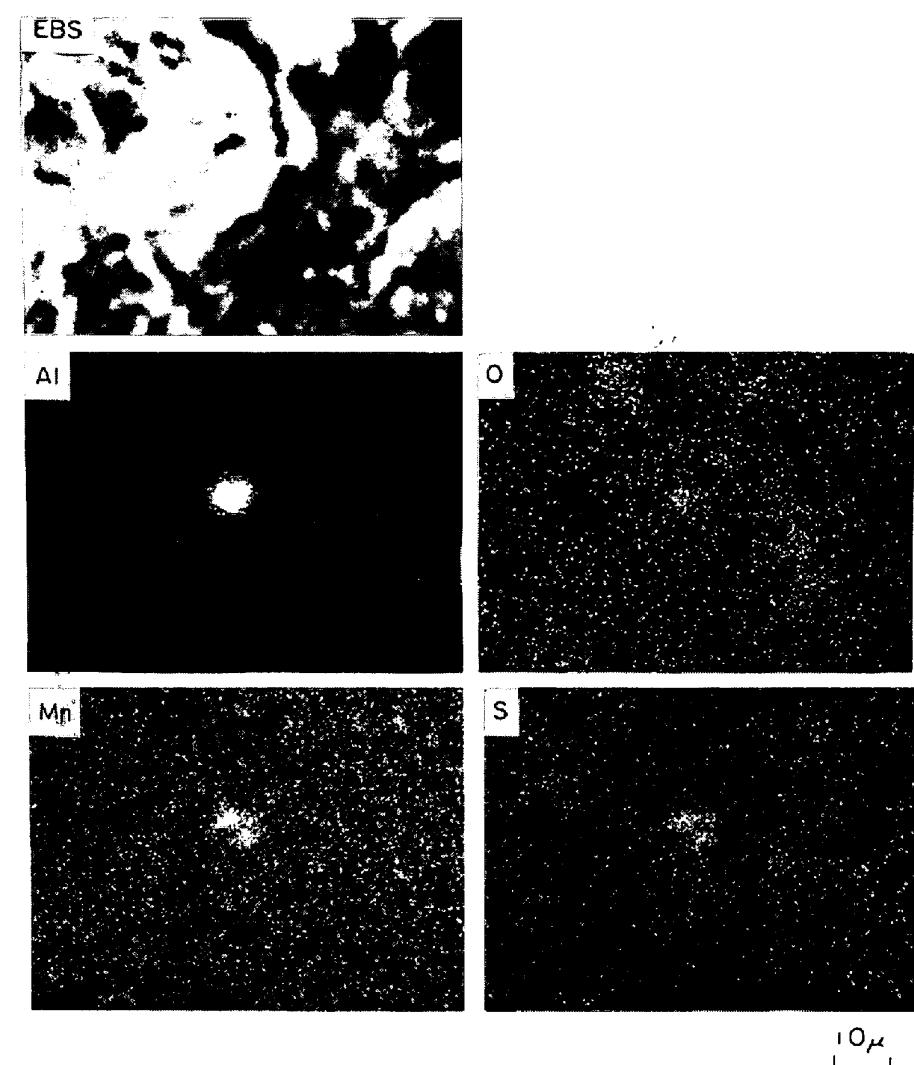
元素は Al, Mn, Si, O および S とした。Photo. 8 は S 10C 浸炭処理材の疲労破面上のフィッシュ・アイ中心付近における介在物の EBS 像および X 線像を示したもので、Al, O, Mn および S が介在物の構成元素として認められた。Si は認められなかつたので割愛した。これらの結果より、介在物は主として  $\text{Al}_2\text{O}_3$  であり、

その近辺に MnS を伴つていることが明らかである。

Photo. 8. X-ray microanalysis of non-metallic inclusions near the center of fish-eye appeared on the fracture surface of carburized carbon steel.

り影響しないとされているようである。しかしながら、硫化物が複合形の介在物としてあらわれる場合には影響があるとも言われている。鋼よりも弾性係数の大きい珪酸塩やアルミナなどが存在する場合、密着性がよければ応力集中係数は1以下で、疲労強度には影響をもたないが、内山ら<sup>13)</sup>の指摘のように、酸化アルミニウム系介在物は母材との密着性が悪いため、好ましくない影響をもつと考えられる。とくに本研究においては、MnS を伴ったAl<sub>2</sub>O<sub>3</sub>系介在物が有害であることを確認できた。

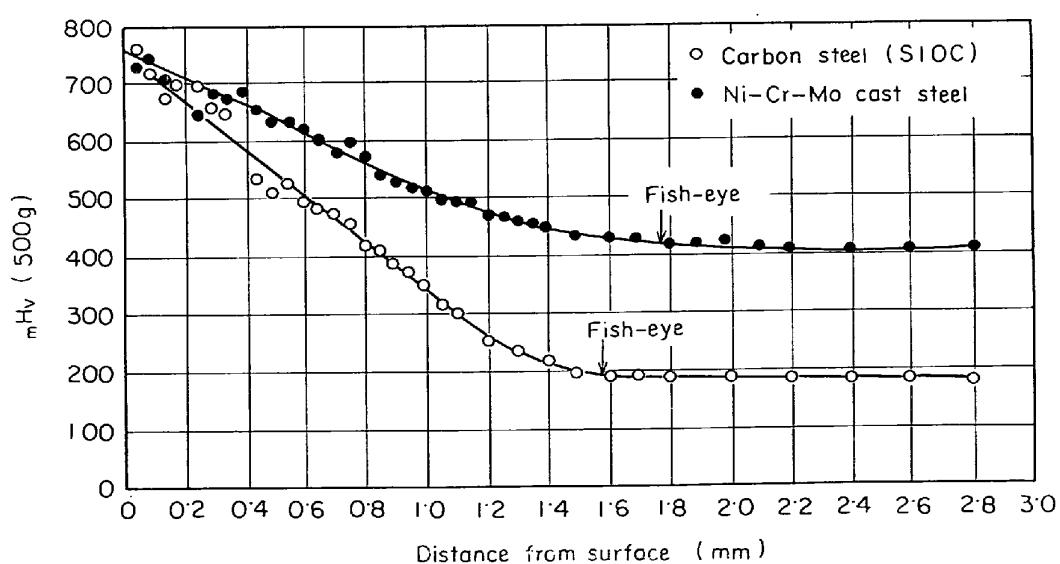
フィッシュ・アイの中心を通る縦断面の、表面からの硬さ分布を測定し、Fig. 3 および 4 に示した。フィッシュ・アイの中心位置を図中に示したが、いずれも非硬化域と表面硬化層の境界付近にある。したがつて、浸炭の場合はこの点はかなり深いが、軟窒化の場合は浅くなつてゐる。

Fig. 3. Relationship between the hardness distribution and the position of the center of fish-eyes for carburized steels.

(2) この介在物の存在する点、すなわち破壊の開始点は、表面から硬化の影響のなくなる点にほぼ一致して

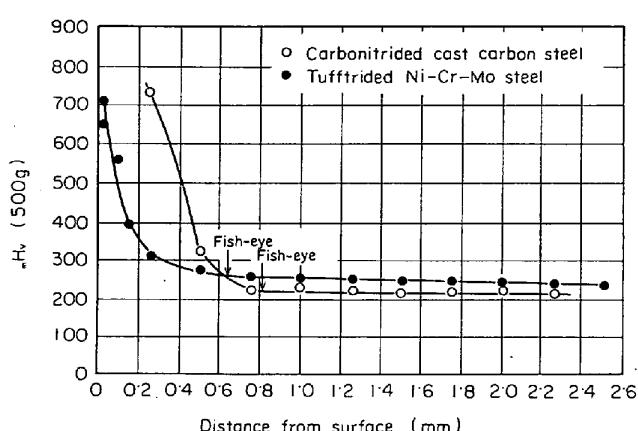
Fig. 4. Relationship between the hardness distribution and the position of the center of fish-eyes for carbonitrided cast carbon steel and tufftrided Ni-Cr-Mo steel.

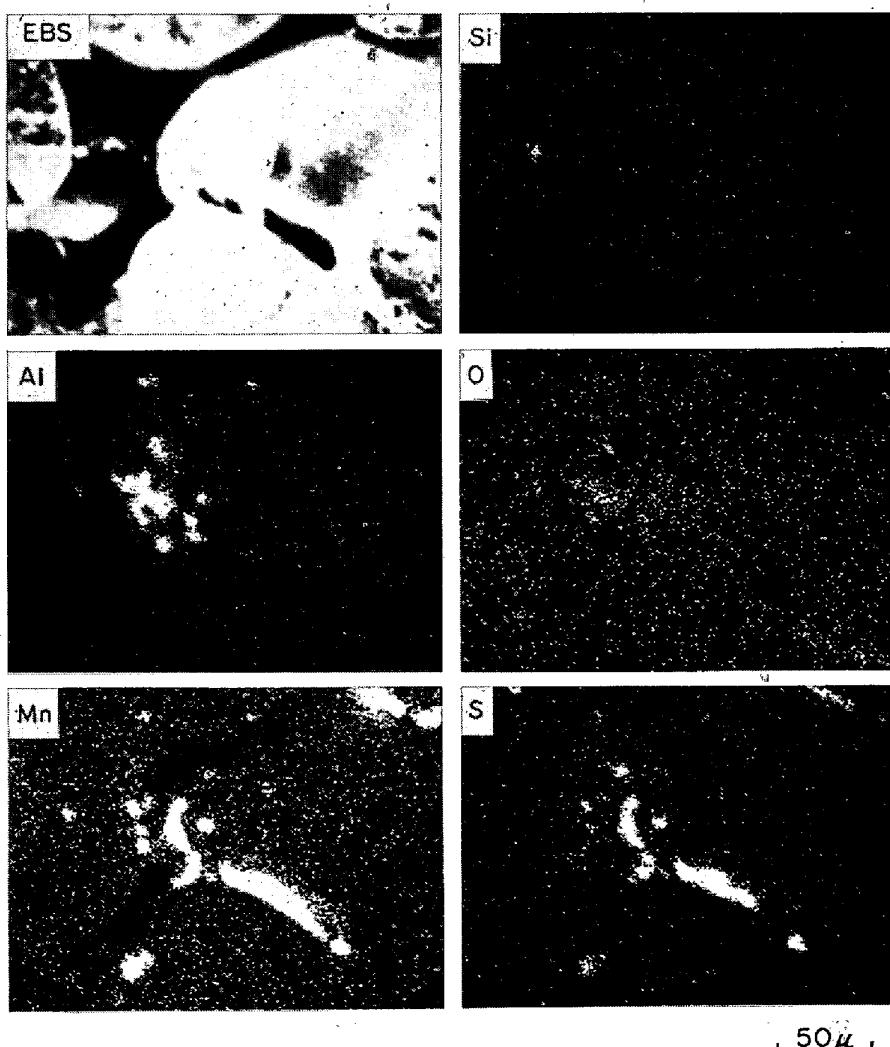
Photo. 9 は Ni-Cr-Mo 鋳鋼の浸炭処理材における介在物の EBS 像および X 線像を示したもので、ここでも、Al, Mn および S は明瞭に認められ、O は明瞭ではないが、Al に対応した位置にその存在が認められ、Si はほとんど認められなかつた。Mn と S の対応は明らかに MnS の存在を示し、この領域は最終凝固をしたところと思われ、空隙は溶湯の供給が十分に伴わなかったために生じた铸造欠陥とも考えられる。

Photo. 9. X-ray microanalysis of non-metallic inclusion near the center of fish-eye appeared on the fracture surface of carburized Ni-Cr-Mo cast steel.

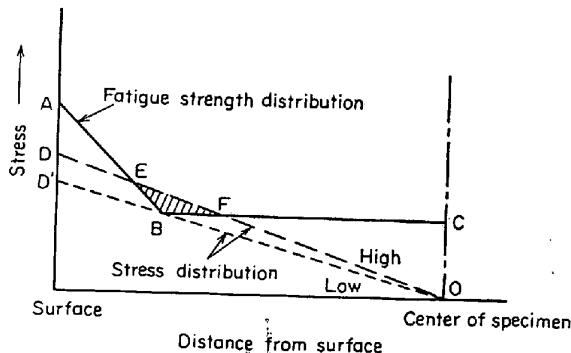
験片では通常見出されていない。フィッシュ・アイを生ずる場合の破壊の起点は少なくとも初期においてはフィッシュ・アイの中心から開始することが破面観察の結果より推測されている。Fig. 5 に示すように、表面硬化した試験片では実線のような疲労強度分布をしているものと考えられ、破線で示すような応力が負荷された場合、EF の間で負荷応力がその部分の疲労強度を上廻ることになる。この考え方によると、応力分布が図中の D'BO になった場合がこの表面硬化材の疲労限ということになるが、これを求めてみると Table 3 に示すように推定値 ( $\sigma_w'$ ) は実測値 ( $\sigma_w$ ) よりかなり小さい値となる。すなわち、表面硬化材はその硬化深さの効果から推定されるより以上に疲労限が上昇することとなる。この理由は十分明らかではないが、表面硬化処理にもとづく圧縮残留応力の存在も 1 つの要因と考えられよう。

応力分布が DEFO となつた場合、破壊は EBF 間で

Fig. 5. Schematic diagram showing the relationship between the stress distribution and fatigue strength distribution of surface hardened steel.

生ずると考えられるが、とくにB点付近が最も過酷であり、多くの場合フィッシュ・アイはこの点で形成されるようである。しかしながら、応力がさらに高くなるとB点よりE点の方に移動していく。この理由として考えられるのはマトリックスが硬くなるほど介在物の応力集中係数が大となることである。介在物の部分が空洞となっていると仮定したときの応力集中係数は3となるが<sup>6)</sup>、疲労亀裂の進展を考えるとき破壊靭性の概念を取り入れると、破壊靭性値の小さい硬化層ではより小さい欠陥に対して亀裂が進展しうるので、延性に富む芯部よりもフィッシュ・アイを生じやすくなることになる。このような考え方からすれば、すべての介在物や欠陥が疲労破壊の起点となるわけではなく、とくにマトリックスとの密着性の悪い、かつ、弾性係数や熱膨張係数などの諸性質が著しく異なる介在物が起点となりうるものと考えられる。

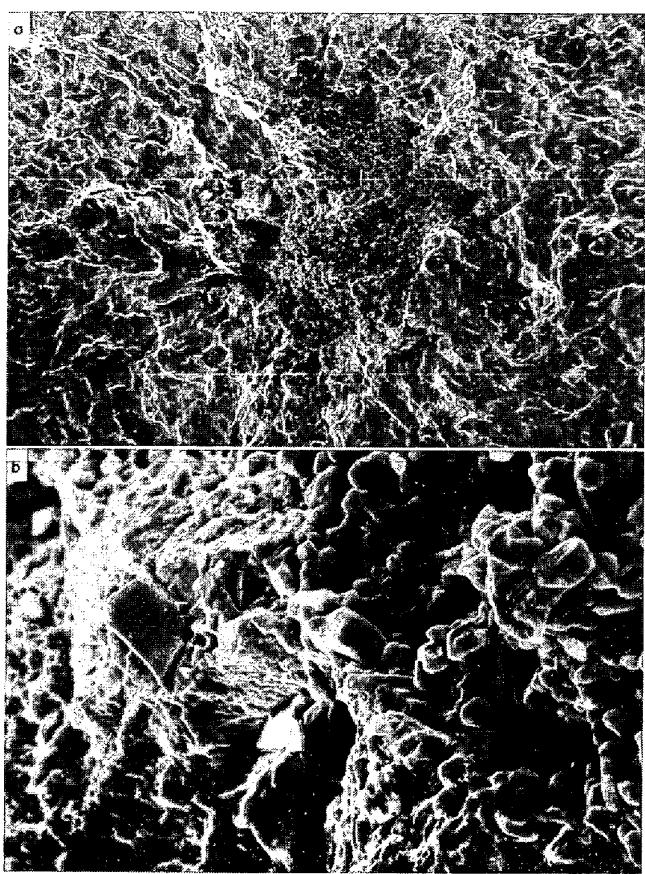
Photo. 10. (a) : Gathering of non-metallic inclusions near the center of fish-eye appeared on the fracture surface of carburized cast steel.  
 (b) : Same as (a) but at a higher magnification.

(4) 鋳鋼に生じたフィッシュ・アイの中心部には介在物のまわりに空隙が認められた。これは最終凝固時のミクロシリジンケージとも思われ、これが疲労破壊の開始にも大きい影響をもつと考えられる。
