(87) 連続鋳造鋳片の中心部の凝固形態について

新日本製鐵 名古屋製鐵所 Dr.-Ing. 高石昭吾 小舞忠信○島津 勲

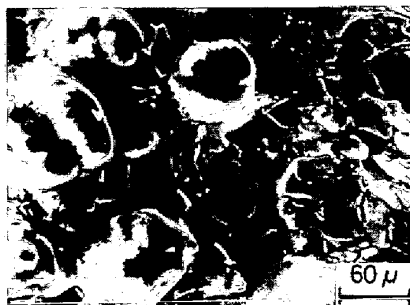
写真2. 探傷図形A部にみられるデンドライト組織および板状サルファイド

1. 緒言 連続鋳造において、鋳片中心部の最終凝固部の形態は中心偏析、センター・ポロシティ等の内部性状に関係している。従来これらは鋳片のマクロ組織の観点から検討されており、鋳片中心部の凝固形態についてはごく一部の報告があるにすぎない。今回、厚鋼板用鋳片の中心部の凝固形態を直接、走査型電子顕微鏡により観察し、それらの3次元的構造に関する知見を得たので報告する。
2. 調査方法 当所の湾曲型連鋳機によって製造した厚鋼板用鋳片(245×1660mm)の超音波探傷検査を行ない、欠陥エコーの大(探傷図形A)、小(探傷図形B)部の判定をした。それを連続して厚さ方向に15×15mmの大きさに切断し、引張り試験機で鋳片中心部を破断した。(試料数:27個)破断後の破面を走査型電子顕微鏡により、鋳片最終凝固部の凝固形態の観察および定性分析を行なった。
3. 結果 (1)引張り試験結果:鋳片の厚さ方向の引張り強さは図に示すとおり探傷図形A部では探傷図形B部に比較して変動が大きくなっている。これは鋳片中心部に内在しているポロシティの占有面積の違いによるもので、探傷図形A部の破面には写真2に示すような粒状に突起したデンドライトをもつスムーズな面が多くみられ、板状サルファイドも観察された。

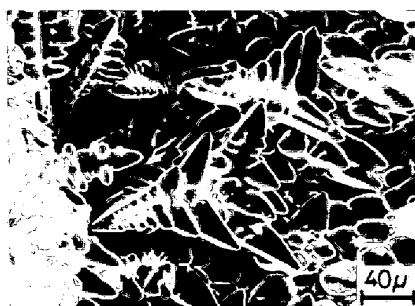
写真4. デンドライトの成長形態

(2)デンドライトの成長形態:探傷図形B部にみられた等軸晶部(写真1)のデンドライト組織は写真3に示すように四角錐状で、各デンドライト・アームは先細りの形状をなしている。2次以上のデンドライト・アームもまた四角錐状で、それらは主軸の稜線上に軸に対して直角方向で十字型に成長し、その根元はくびれている。(写真4)
