# 討23 0.9% NaCl 溶液中におけるステンレス鋼の腐食疲労

東京工大 精密工学研究所 布村成晃, 同 肥後矢吉  
三和鉄軌 飯山文也, 蕨恵医大 整形外科 中島育昌

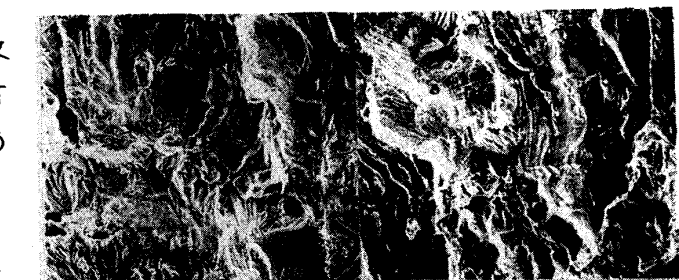
(a) air

(b) immersed

(c) +1mA/cm<sup>2</sup>(d) -7mA/cm<sup>2</sup>

写真2. き裂伝播特性を示す中央部の破面は明瞭な差異は認められない(316L, x150)

の活性点となるため、その可逆的消滅を妨げ、*intrusion*, *extrusion* の発生を容易にし疲れき裂へと導く。または孔食により応力集中を生じき裂へと進む。大気中で試験されたもの(以下破面写真はすべて 138 MPa)の切欠先端にすべりの集中のため粗になっており、*extrusion*らしきものが観察される(写真1a)、NaCl溶液中ではむしろ滑らかで、*extrusion*らしきものは観察されない(写真1b)。410鋼では表面はかなり粗く、き裂に発達しそうな割れが多く観察され(写真1e)、430鋼ではピットからき裂は進行している(写真1f)。1mA/cm<sup>2</sup>のアノード条件ではすべてこのピットが認められき裂はここから開始している。(写真1d)。水素発生のあるカソード条件(-7mA/cm<sup>2</sup> 写真1c)は1/bに比べて粗面を呈するが、破断寿命およびき裂開始寿命は大気中試験材に近い。電位付加腐食疲労試験結果を図4に示す。410鋼、430鋼の分極曲線は316L鋼とほぼ等しいので、同一電流密度条件で破断寿命を比較した。アノード条件では寿命は最も短く、その中で316L鋼が最短であった。いずれの試片においてもピットがき裂の開始点となっている。このピットの程度は410, 316L, 430の順序であるが、き裂開始がすべりを含むため、降伏応力を高い410は316Lより長寿命である。水溶液中に浸したのみの場合も、切欠部以外を被覆し、電位を付加して電流を零と保った場合も寿命上の変化は認められなかった。零電流ではもはや切欠近傍のピットは認められず *intrusion-extrusion* 機構によりき裂は開始する。陰極電位付加により更に寿命はのびる。その効果の大きさから、これはき裂開始寿命によるものである。-7mA/cm<sup>2</sup> まででは寿命の低下はなく、水素による割れの促進はない。410鋼、430鋼においてもカソード条件で防食の効果がみられ、寿命は伸びているが、零電流位でその効果はほぼ飽和し、316Lにみられるその後の向上はみられない。切欠より離れた部分の破面は疲労き裂伝播に参与している。写真2は切欠下1.5mmの部分の破面で寿命の大きな差にかかわらず特徴的差異は認められない。破面はまた伝播後腐食が進行していると

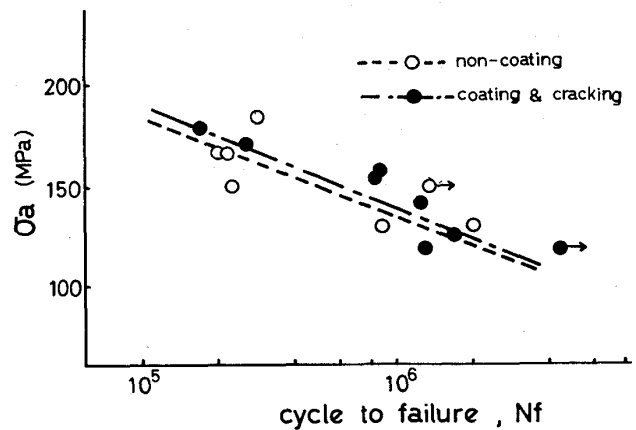
図5. 被覆に損傷あるセラミック被覆316L ステンレス鋼の腐食疲労の S-N 線図. R = 0.2, 0.9% NaCl, 60°C

著者らは人工関節など終身体内に留める修復部材にセラミック被覆を施し, 生物体との親和を計り, 固定性の向上を試みている。この被覆は耐食性を期待するものでなく, 構造的に被覆部分の割れの可能性を有する。割れが生じたとしても, 濃淡電池の構成, および回路抵抗からこの部分での腐食が促進されるとは考えられない。しかし割れによる応力集中, その他の腐食促進のおそれには皆無ではない。その信頼性確認のため生理食塩水中で腐食疲労試験を行なった。316L裸材とセラミック被覆後切欠先端に割れを入れたものの間に差異はなく(図5), むしろ後者が高い値を示した。これはセラミック被覆が完全な場合がより高い腐食疲労抵抗を有するためと思われる。
