(643) ステンレス肉盛溶接部の剥離割れの初期現象

川鉄 技研 水島 今中 拓一

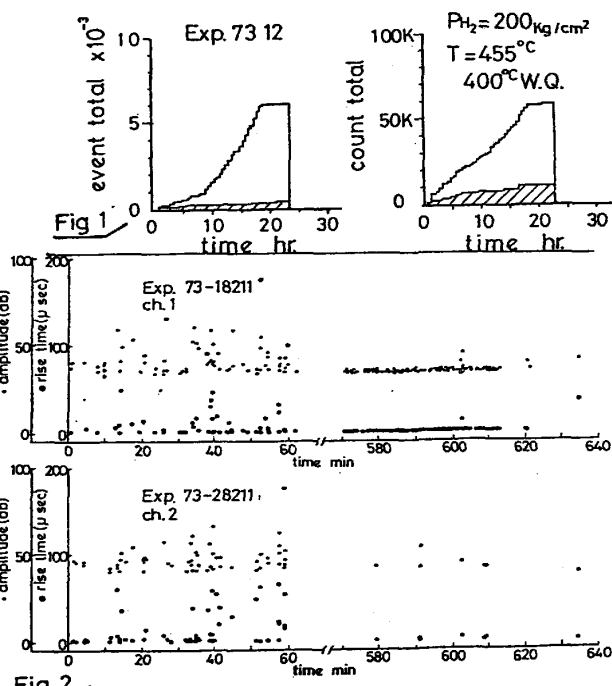
図1は、1個の試験片に同じ検出感度、周波数特性を有するAEセンサーを2個取付け、各々のセンサーのしきい値を26db、および38dbにセットして発生するAE波を検出した結果を示している。図中、斜線を施した部分がしきい値を高くした検出器からの信号である。event total, count total共に、振巾の大きい波は取出し急冷後の初期に発生し後半は振巾の小さいAE波が多数発生していることが分る。

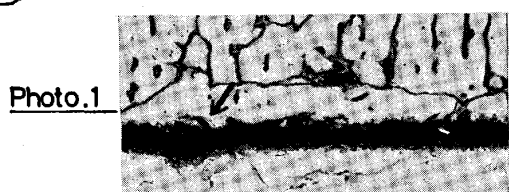
図2は、これらのAE波について、その振巾と立上り時間を測定し、取出し急冷後の時間に対してプロットしたものである。写真1はC-Scanでそれと分る割れが検出されなかった試験片を検鏡した結果、小さなクラックを炭化物析出層近傍に認めた1例である。

以上の結果および剥離割れはPWHTを施ささない場合に起こらないことと併せて考えると剥離割れのキッカケとなる潜在欠陥がPWHT時に形成されることが推論され、この潜在欠陥がトリガーになって急冷中の水素の異常集積をエネルギーとして剥離割れが伝播すると考えられる。
