高炉・炉底部モデルによる耐火物の力学的 挙動の検討

.....
論 文
.....

Experimental Study on the Mechanical Behavior of Refractories by a Blast Furnace Hearth Model

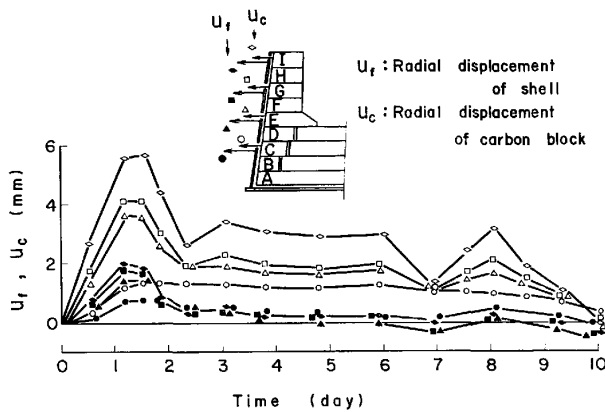
Fig. 3. Transition of radial displacement of shell and carbon blocks.

Fig. 3 に、カーボンブロックと鉄皮の半径方向変位を示す。各段のカーボンブロックの変位は、Fig. 2 に示す同段の稼働面側での温度変動と良好な対応を示すが、昇降温の繰り返しによつて変位の変動幅が減少する傾向にあることがわかる。また、カーボンブロックと鉄皮の変位差についても同様の傾向が見受けられる。この両者の変位差から求めたスタンプの収縮率 η の経時変化例を Fig. 6(a) に示す。なお、同図に示すように、炉体冷却後もスタンプでは、 $\eta=2\%$ 程度の圧縮変形が残留した。Fig. 6(b) に、温度分布から逆算して求めたスタンプのみかけの熱伝導率 λ の経時変化を示し、さら

また、Fig. 2 より、E 段より上部の炉体温度は、10 日後には常温に戻っている。同日、同位置における鉄皮は、半径方向に初期の状態よりも収縮していることが Fig. 3 よりわかる。この現象は、スタンプ施工時の初期圧力が、スタンプ等の不可逆変形に伴って解放されたことによるものと思われる。

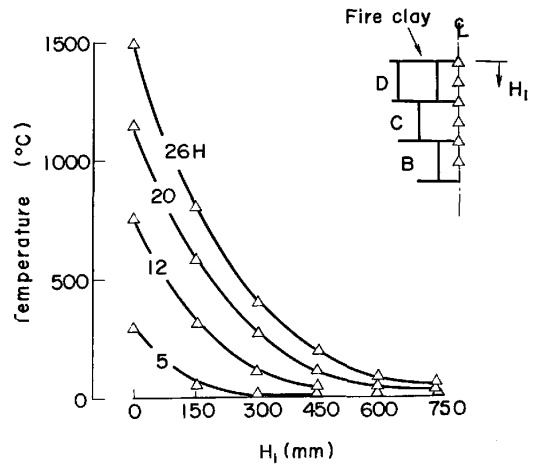
Fig. 5 は昇温初期の段階において、(a) 湯溜り部および炉底部カーボンブロックの半径方向、(b) 炉底中心線上シャモットレンガの高さ方向、それぞれの温度分布を示すものである。稼働面温度は両者ともほぼ同程度に上昇したが、シャモット部は熱伝導率が低いため、指数関数に近い温度分布を示した。これに対して、湯溜り部

(a) Carbon blocks at ring wall

(b) Fire clays at bottom

Fig. 5. Temperature distribution after heating.

カーボンブロックでは昇温時にもかかわらず、その温度分布はほぼ線形であり、定常状態のそれに近いことがわかる。

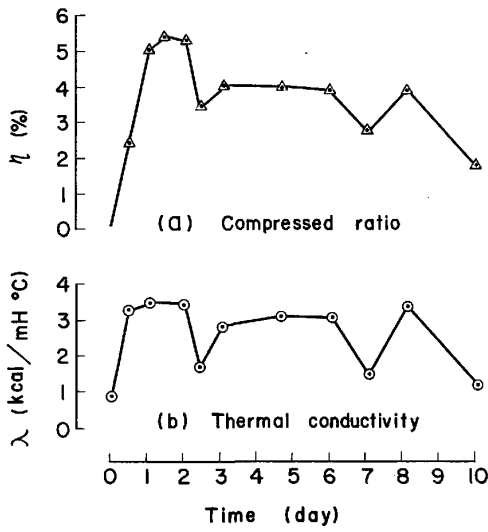
Fig. 6. Transition of the compressed ratio η of stamp.

に Fig. 6(c) に η と λ の関係を示す。同図では、ばらつきが認められるが、 λ は η が大きくなるにつれ増加する傾向にある。

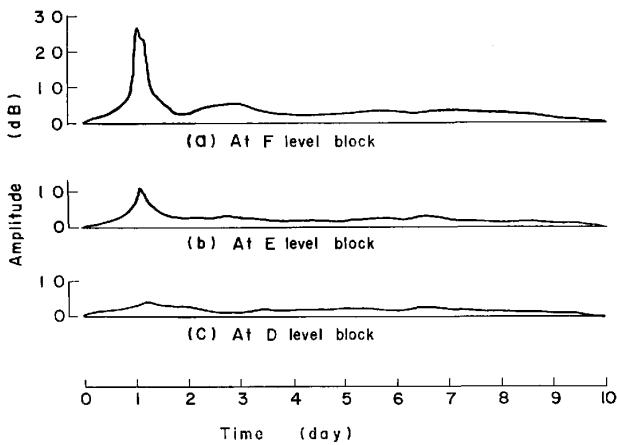
Fig. 11. Variation of amplitude of acoustic emission wave in carbon blocks.

(4) Fig. 11 に示す AE 波測定記録より、割れの発生時期は、昇温開始後約 24 h と考えられる。

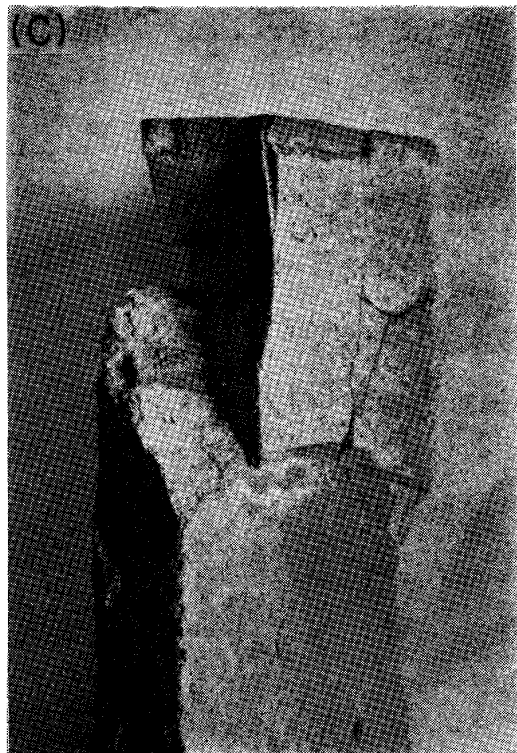
Fig. 1 に示す D 段のシャモットれんがの稼動面(上面)側では、Photo. 3 に示すような割れが発生していた。この割れは、目地数が少なく、したがつて熱膨張吸収代が少ないれんがが長手方向からの圧縮によつて生じたせん断破壊状の割れであり、Photo. 1 に近い形態と考えられる。

(a) Size
 (b) Arrangement
 (c) Crack of hatched region
 Photo. 3. Cracks of fire clay bricks.
