(398) 圧延用補強ロールの転動疲労現象

㈱日本製鋼所 室蘭製作所 ○後藤 宏 円尾俊明  
 斉藤 昇 大塚勝彦

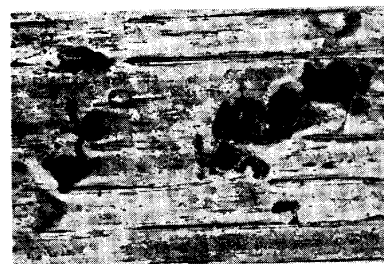
Photo. 3 Microscopic spalling made on test specimen.

一方、Photo. 3 には、小型転動疲労試験片に生じた微視的スポーリングの一例を示した。この場合の剝離現象の発生はオーステナイト結晶粒程度の初期クラックの成長、合体の繰返しによるものである。<sup>2)</sup>
