川崎重工業(株) 技術研究所 ○水田明能, 堺 邦益, 岩田 章  
神戸工場 中村弘道, 稲岡善行, 守田明彦

1. 緒言 : 水平連続鑄造設備に関し, 特殊鋼鑄造の場合に課題となっているウィットネスマーク<sup>1)</sup>深さの低減と鑄片内部組織の改善をはかり, 鑄造条件の変更および電磁攪拌等の設備導入により以下の調査を行ったので報告する。

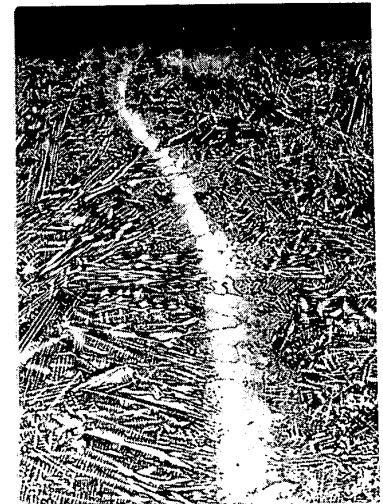
2. ウィットネスマーク : 水平連鑄においては, 鑄片の引き抜きが間欠的におこなわれるため, 初期凝固シェルがブレークリングにおいて断続的に形成され, Fig. 1に示すようなウィットネスマークが発生する。この組織は表面付近に, 凝固シェル間の溶着不良による微細な割れを伴うことが多い (Fig. 2 (a))。

Fig.1 Microstructure of witness mark (SUS 304) 0.2mm

このウィットネスマーク深さを低減し, 割れの発生を防止するため, ブレークリング, 水冷銅モールドおよび初期凝固シェルについて伝熱解析を行い<sup>2)</sup>, マークの鑄片表面からの深さは, ブレークリングとモールドとの接点付近の温度に関係することを明らかにした。これに基づき, 引抜サイクルを高めるとともに同接点付近の温度を適正に保つよう条件を設定して鑄造テストを行った。

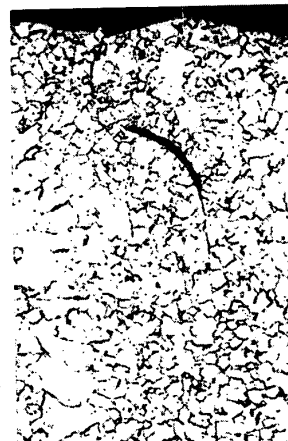
(a)

Fig.2 Microstructure of witness mark (SCMnH2)
