(309) ステンレス熱延鋼帯焼鈍炉用セラミックロールによる疵発生機構

川崎製鉄 千葉製鉄所 ○伊藤正彦 高田正和 山口富士夫
 藤川裕之 佐藤邦昭
 技術研究本部 前田栄造

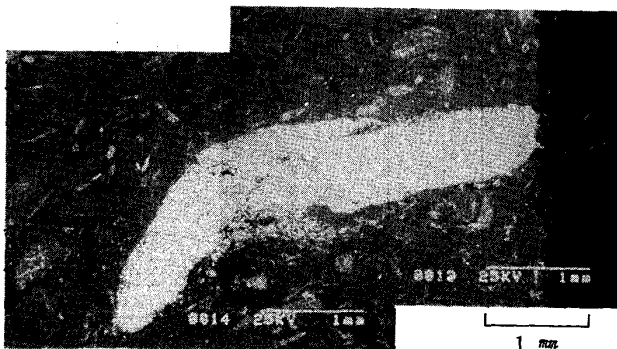
Photo 1. Gross part of product

1) セラミックロールに生成する異物は、直径約 1 mm、長さ約 5 mm の円筒状をなしておりロールに埋め込まれている。異物はロール表面と平行に並ぶ多くの層から成り立っており、一層の巾は約 15 μm である。また、異物とセラミックロールの境界において層の乱れがある。(photo 1, 2.)

押し疵の発生原因は、高温において硬度低下している鋼帯表面とロール表面の異物が接触するためである。
