屋外通信設備の現状と課題

有 田 紀史雄*・高 沢 壽 佳*²Recent Developments in Telecommunication Outside Plants
and Newly Facing Problems

Kishio ARITA and Hisayoshi TAKAZAWA

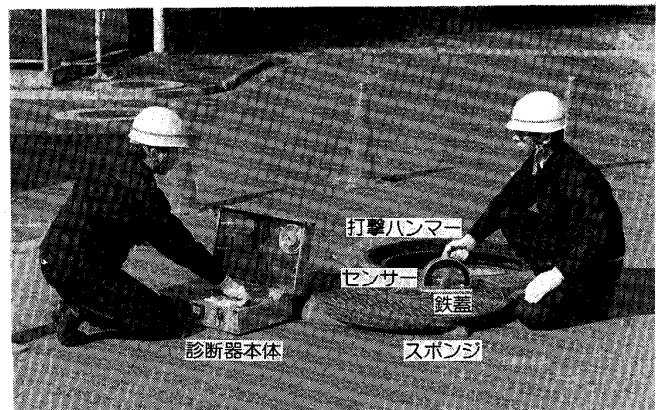
写真1 鉄蓋劣化診断器による測定状況

道路上に設置されているマンホール鉄蓋は、車両の通過等により長期間の繰返し荷重を受け、特に、受枠とのかみ合いが悪い場合には発生応力が大きくなり、裏面からき裂が発生することがある。こうしたき裂による鉄蓋の劣化程度を現場で簡易に測定できる技術として打撃振動法による劣化診断器を開発した³⁾(写真1)。

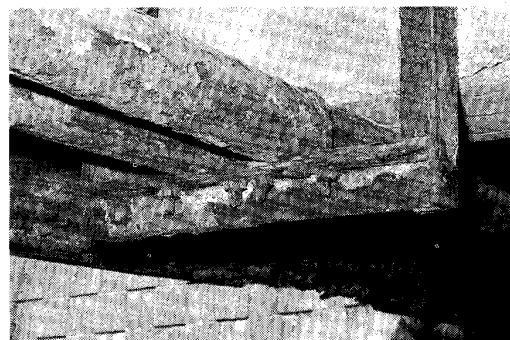
写真5 腐食した橋梁添架設備の一例

で、省力化技術の開発が望まれている。
 この一環として、NTTでは屋外設備の鉄部塗装について抜本の見直しを行い、「寿命の長い塗料を採用し、かつ下地処理を徹底し、こまめに補修する」ことを基本とすることにして¹³⁾。塗装メンテナンスにおける下地処理はB級プラストあるいは1種ケレン¹²⁾としているが、橋梁添架設備等では腐食が進んでおり、しかも作業条件が悪いため、通常の下地処理を行うのは非常にたいへんである(写真5)。このような設備には、錆を完全に除去できなくとも優れた防食効果が得られる錆浸¹²⁾ 錆落とし作業(1種はその程度)
