Ti-5Al-2.5Sn ELI 合金の極低温高サイクル 疲労におけるき裂の内部発生

Internal Crack Initiation in High Cycle Fatigue for Ti-5 Al-2.5 Sn ELI Alloy at Cryogenic Temperatures

Synopsis :

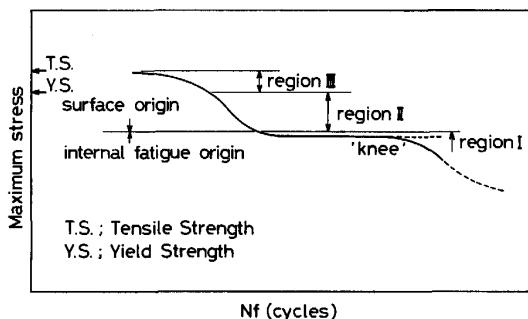
によるという考え方方が提案されている。これら Ti 合金のき裂の内部発生に共通する特徴は、前述のような欠陥が疲労き裂の起点に観察されないこと、起点近傍には荷重軸と高角度をなすファセットが観察されること、比較的低応力もしくは長寿命側で起きることなどである。特に三つめの特徴により Fig. 1 で示すような「階段状」の S-N 曲線を生じる。また、このき裂の内部発生を先在する内部き裂（欠陥等）と区別するために、図中には “Internal fatigue origin” と記してある。

Fig. 1. Schematic S-N curve with different regions of fracture initiation.

本研究では、破断データが 10^6 回前後までであるので Fig. 1 のような階段状の S-N 曲線は得られていないが、最大繰返し応力とき裂の内部発生の現れ方などは、概念的には Fig. 1 に示すような特徴を呈している。破断寿命に違いはあるものの、内部発生の特徴は砂時計型試験片の場合も全く同じである。そこで Fig. 1 において、疲労き裂が内部発生する応力レベルを Region I、最大繰返し応力が降伏強さ以下でかつ表面からき裂発生する領域を Region II、最大繰返し応力が降伏強さ以上の領域を Region III と定義し、それぞれの領域での転位組織の観察を行うこととした。

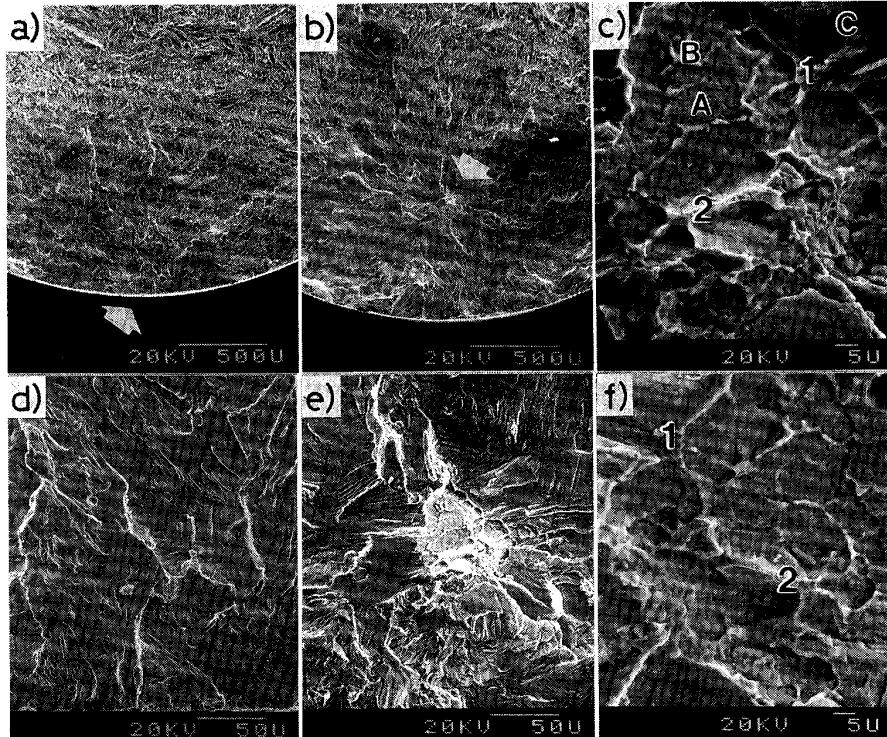
Photo. 1 は、疲労破面の SEM 写真である。高応力側では試験片表面からき裂が発生し伝播する (Photo. 1 a), d)) のに対し、低応力側では試験片内部 (表面近傍も含む) からき裂が発生し、プロペラ状もしくは一部放射状に伝播する (Photo. 1 b), e)). このようなき裂の

Photo. 1. SEM micrographs of fatigue crack initiation sites fractured at 4 K (Maximum stress : a) and b) 1 186 MPa ; b), c), e) and f) 1 038 MPa). Photographs c) and f) are opposite fracture surfaces for a sample that had an internal initiation site. Point 1 and 2 denote the same specific points in c) and f). Points A, B and C in c) denote the typical EDS analysis regions.

内部き裂発生点には、Photo. 1 b), e) に示すように介在物や空洞などの欠陥は認められない。Photo. 1 c), f) はき裂の内部発生部の対をなす破断面両面の写真を

示している。これから明らかなように、内部き裂発生点は全体として約 $30\text{ }\mu\text{m}$ 径の大きさをもち、低倍率では平坦である。しかし、拡大して観察してみると、c), f) に示すようにき裂内部発生点は約 $5\sim10\text{ }\mu\text{m}$ 径の「細粒」からなつている。これら「細粒」の境界部は両面とも凸であり、ネットワークを形成している。「細粒」の面上には、約 $1\text{ }\mu\text{m}$ 径のくぼみが多数観察され、Cleavage は生じていない。すなわち、 $\alpha+\beta$ 型 Ti 合金で観察されるような脆性的なファセット^{3)~6)} は微視的には認められない。

一方、内部き裂発生点は、何らかの化学成分的特徴をもつことが報告されている。そこで、破面の内部き裂発生点およびその近傍の EDS による元素分析を試みた。Photo. 1 c) 中に代表分析点を示した。ここで、分析点は A : 約 $5\sim10\text{ }\mu\text{m}$ 径の「細粒」部、B : 「細粒」の境界部（凸部）および C : 伝播破面の 3 個所であり、各点での Al, Sn, Fe の 3 元素の点分析結果をヒストグラムにして Fig. 3 に示す。図中には各部の平均濃度 (\bar{C}_X) も示してある。*印は異常値を除いた平均値を示す。伝播部 (C) ではほぼバルク組成に近い値を示すと考えられるので、これを比較の基準とする。凸部 (B) では Fe が最高 3 wt% 近くまで濃化しており、Al の濃度が 0.5~2 wt% 程度と低くなっている。「細粒」部 (A) では Fe は検出されないが、Al は 0.30~1.68 wt% と低濃度になっている。つまり、内部き裂発生部は全域にわたり Al 濃度が低く、また、Fe が濃化している部分は凸部に限られることがわかる。

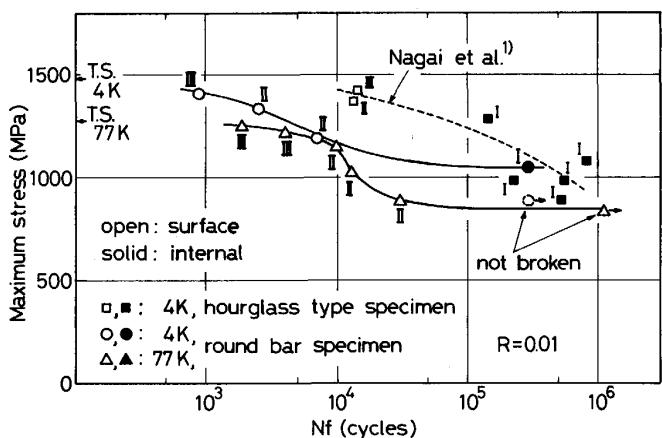
Table 2 に疲労試験条件とその結果を Fig. 2 に 4 K, 77 K の S-N 曲線をそれぞれ示す。Fig. 2 には、別報の砂時計型試験片による S-N 曲線 (4 K) もあわせて示した。

Fig. 2. S-N curves at cryogenic temperatures for Ti-5Al-2.5Sn ELI alloy ; I, II and III denote the regions classified according to Fig. 1.

表面および内部発生については、Table 2 および Fig. 2 中にそれぞれ分類して示した。これより、4 K では破断繰返し数が 10^5 回前後より高サイクル側ではき裂の内部発生が生じ、S-N 曲線が平坦になることがわかる。別報の結果も、破断寿命が約 10^5 回よりき裂の内部発生を示している。しかし、本実験では 77 K においてき裂の内部発生を得ることはできなかつた。

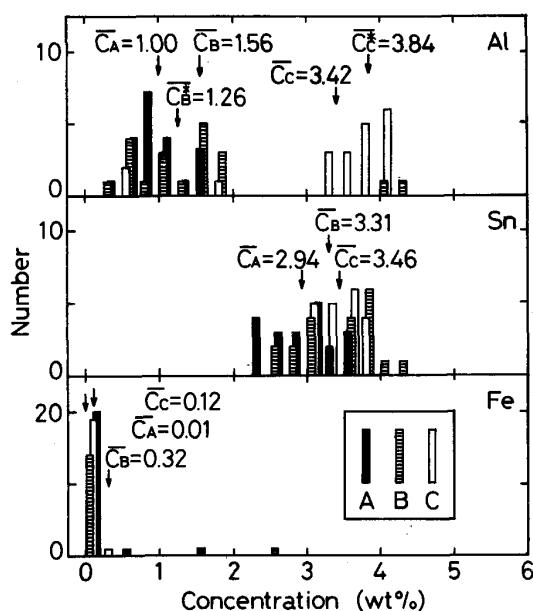
Fig. 3. EDS analysis of the samples shown in Photo. 1 b), c), e), f). A, B and C denote the regions of EDS analysis shown in Photo. 1 c).

次に、組成分析結果を比較してみる。各 Al, Sn および Fe 量ともに「細粒」部 (A) は細粒 α 相 (F) と、また凸部 (B) は細粒 α 相粒界部の第 2 相 (G) と、さらに伝播領域 (C) は母相 α 相 (E) とそれぞれ良い一致を示している。したがつて、内部き裂発生点は Fe リッチ相が分散した細粒 α 組織であると判断される。

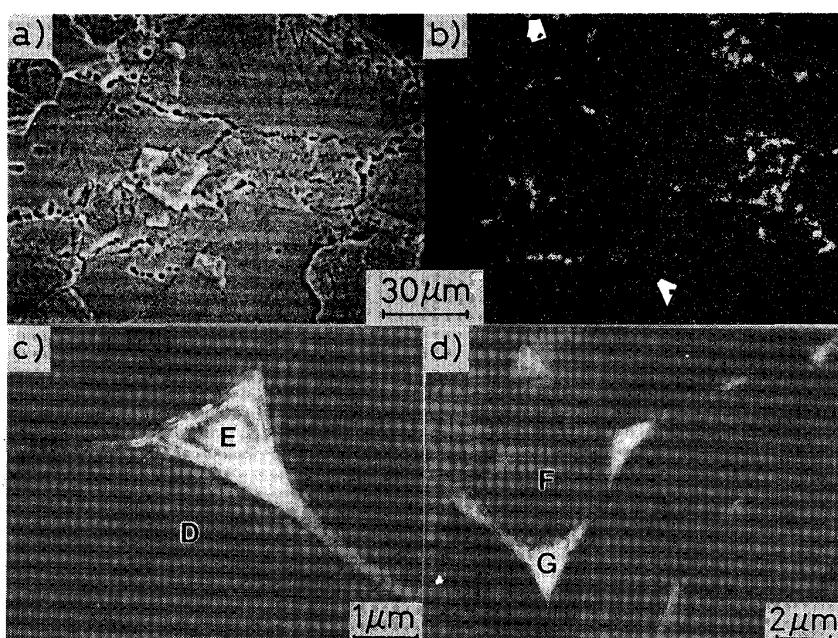
前節で破面上に Fe が富化した部分が認められたが、Ti-5 Al-2.5 Sn 合金には、Fe リッチな異相（第2相）が分散しているとする報告¹⁰⁾がある。実際、Photo. 2 a), b) に示すように、本合金中にも Fe リッチ相が認められる¹¹⁾。本合金の平均粒径は約 $30\text{ }\mu\text{m}$ である。Fe リッチ相は α 粒界に孤立して観察されるか、もしくは局所的に密に分散している。そこで、この Fe リッチ相および α 相について分析電顕を用いて微視組織観察と組成分析を行った。これらの観察用試料は、未変形の試験片

Photo. 2. Microstructures of Ti-5Al-2.5Sn ELI alloy. Secondary electron image of polished sample a) and corresponding Fe X-ray map b)¹¹⁾. Iron localized to the small α grain regions. TEM micrographs of the isolated second phase distributed region c) and of the small α grain region d). Points D, E, F and G denote typical EDS analysis regions.

より採取した。Photo. 2 c) には、 α 粒径が 20~30 μm のものの三重点などに第 2 相が孤立して観察される部分を示す。それに対して、Photo. 2 d) は α 粒径が数 μm 程度の細粒領域の α 粒界に第 2 相が分散して観察される部分（細粒 α 組織）を示す。これら Photo. 2 c) および d) 中に示す代表分析点 (D~G) において EDS 分析を行った。Fig. 4 は、その結果をヒストグラムにして示したものである。図中には破面の EDS 分析の場合と同様に平均濃度を示している。 α 相の粒径が約 30 μm の部分では、 α 相 (D) は Ti-5 Al-2.5 Sn のバルク組成に近く、Fe はほとんど検出されない。これを母相 α 相とし基準とする。母相 α 相に囲まれた第 2 相 (E) は、Fe が約 15 wt% (13 at%) で、Al と Sn が合わせて約 2 wt% であり、母相 α 相に比べ Fe が著しく濃化し、Al と Sn が著しく減少している。また、細粒 α 相の粒界に観察される第 2 相 (G) の Fe 量は、0.6 wt% 前後まで濃化しているが、E 部に比べると Fe 濃度はかなり低い。細粒 α 相 (F) では Fe はほとんど検出されない。また、細粒 α 組織では二つの相とともに Al 量がバルク組成に比してかなり少なく反対に Sn 量が多い。このように、第 2 相は明確に Fe リッチ相であることが確認されたが、相同定はできなかつた。

発生点の観察・分析結果とを対応させながら比較検討してみる。まず、形態および大きさを比較してみると、細粒 α 相と破面上の「細粒」部の大きさが良い対応を示し、Fe リッチ相あるいは粒界が凸部に対応していると考えられる。

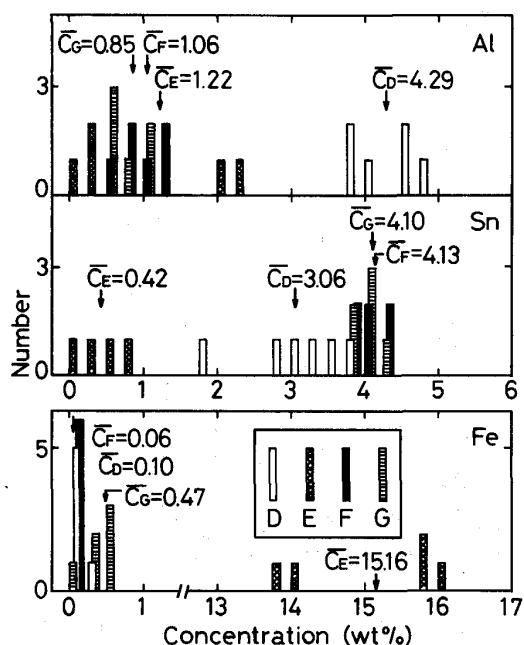
Fig. 4. EDS analysis of the representative areas shown in Photo 2 c), d).

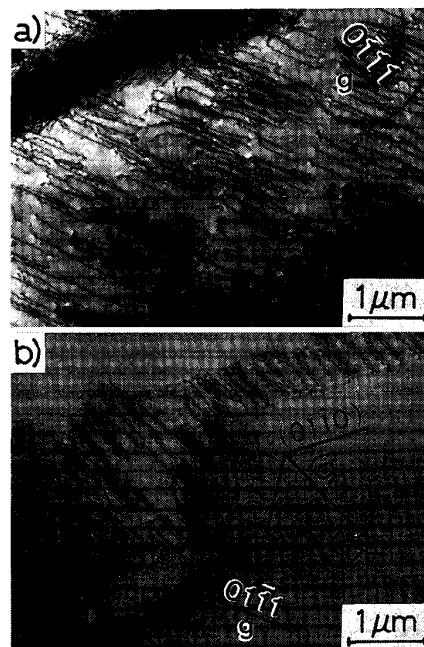
そして Region III になると、 α 粒内全域にわたつて同一すべり面上に Pile-up 転位列が多数形成される。Photo. 5 に示すように、この転位列は α 粒内の同一すべり面上に密に分布している。転位列のすべり面はやはり柱面が優先的であるが、錐面すべりも生じている。Photo. 5 b) に示すように柱面と錐面との間での転位列の交差すべりも観察される。しかし、このような高応力となつても、変形双晶が観察されることはない。また、77 K でも同様の転位組織が観察された。

Photo. 5. TEM micrographs of co-planar dislocation arrays of samples failed in region III (test temperature = 4 K, stress amplitude = 1 395 MPa, $N_f = 900$ cycles).

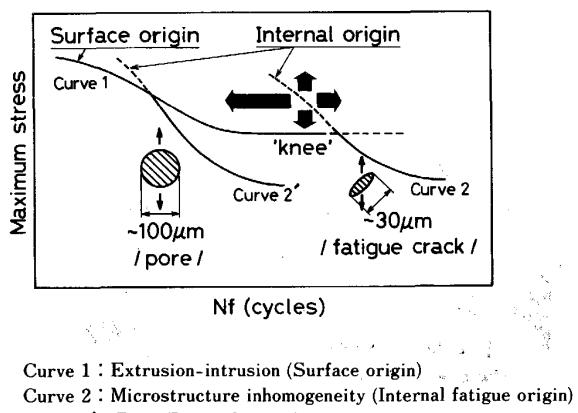
まず、高応力側でも内部発生き裂が存在すると仮定する。その場合、発生は低応力より容易になり、ほとんど先在き裂として扱うことが可能になるとする。別報には溶接材の S-N 特性も報告されているが、そこでも低応力側で内部発生、高応力側で表面発生となつてている。この場合には、内部発生は約 100 μm 径の溶接欠陥 (Pore) を起点としている。また、母材と比較して、表面発生 → 内部発生転移点の応力は高く、疲労寿命が 1 オーダーくらい短くなり、 10^6 サイクル時間強度が低くなつてている (Fig. 5)。溶接部は母材に比べて強度が高く、マルテンサイト状組織になつている¹⁾が、これらは一般には、疲労寿命を長く、時間強度を高くする要因となる¹⁶⁾¹⁷⁾ので、溶接材の疲労特性の低下は、溶接欠陥の存在によるものである。ここで、母材における内部発生き裂 (大きさ約 30 μm で、荷重軸や主き裂の進展方向とある角度をなしている) と、溶接材における内部き裂 (大きさ 100 μm オーダー) の先端における応力拡大係数の大きさを比較してみると、同じ負荷荷重下では、明らかに後者の方が大きいと判断できる。このことは、直接 Pore 欠陥による短寿命化、時間強度の低下、ひいては S-N

Fig. 5. Compatibility and priority of different fatigue fracture mechanisms.

曲線の Shift (Fig. 5 における Curve 2→Curve 2') をもたらす。したがって、内部き裂の発生は、その大きさ、形状によることとなり、表面発生→内部発生転移点も内部き裂の大きさ、形状により変化する。
