# 「熱間圧延 HSS ロールの黒皮の生成と脱落機構」 に対するコメント

Comments on "Formation and Falling Mechanism of Black Oxide Layers in High Speed Steel Rolls during Hot Strip Milling"

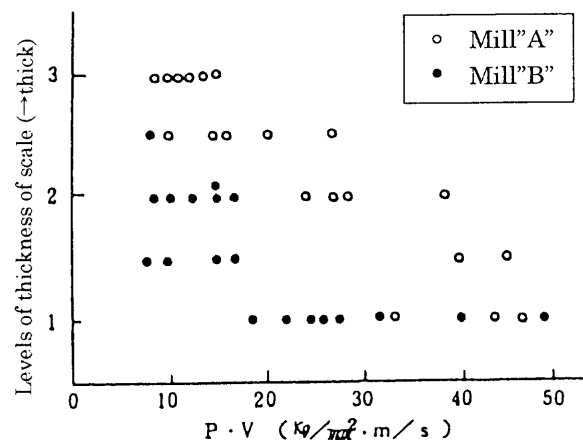
ロール表面の観察を行うことのみで黒皮がどの時点で生成・剥離したかは、断定はできない。黒皮厚みや剥離の状況は、ひとりロール材質のみではなく圧延条件によって大きく左右される。Fig. 1 は圧延条件、圧延ミルが異なれば黒皮厚みも変化する一例である<sup>2)</sup>。Fig. 1 の縦軸は黒皮の相対厚さをとったもので、黒皮厚が既知のロール外観肌写真から作成した基準サンプルを基にして肌観察により求めた。圧延条件は  $P$  (平均圧延圧力)、 $V$  (ロール側における圧延材とのすべり速度) として  $P \cdot V$  で代表させた。

Fig. 1. Rolling conditions and scale thickness on roll surface.<sup>2)</sup>
