## 洞岡第一號コークス爐の再開に就て

## ON THE RESUMPTION OF KUKIOKA NO.1 COKE OVEN

The Kukioka No. 1 coke oven (Nittetsu compound type having 75 retorts) was first put to operation on August 5, 1941. It was compelled to suspend its function and to cool down since the airraid of August 8, 1945 through the subsequent postwar confusions.

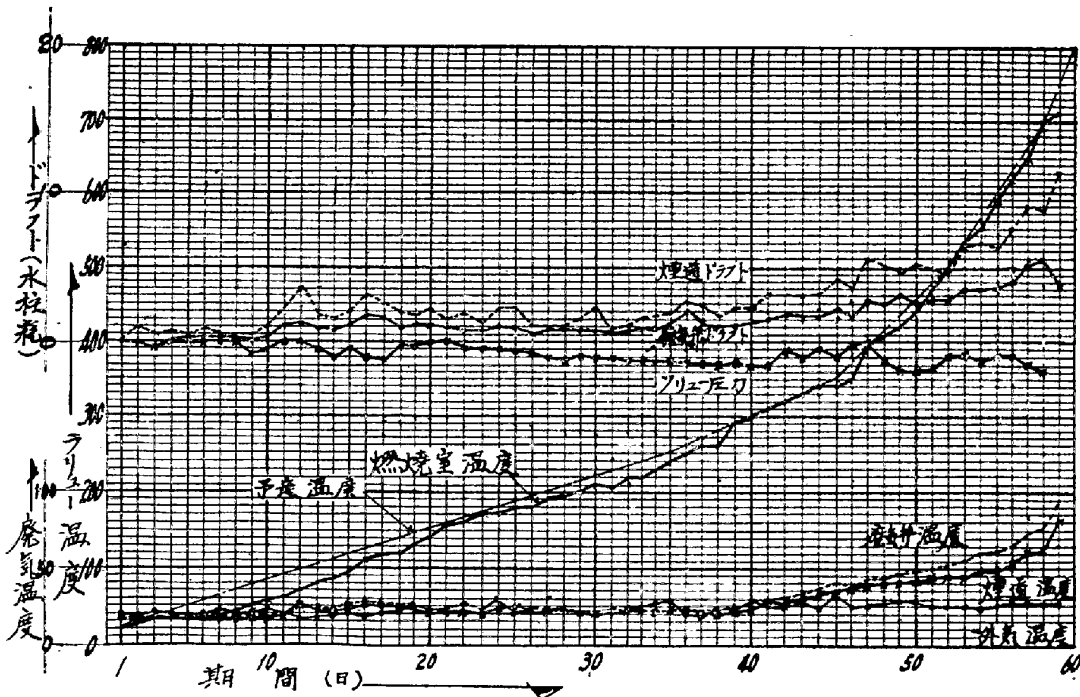
第7圖 廢氣の温度及ドラフト並燃燒室頂部の壓力

第 7 圖に燃燒廢氣の温度及ドラフト並燃燒室頂部の壓力の變化を示す。

廢氣の温度及ドラフトが低いのは、多量の蒸發水分と燃燒廢ガス中の水分が凝縮して煙道を濕潤せしめるから

であつて、煙道を爐體乾燥前に乾燥しても無爲である。
