(37) 小倉第1高炉の改修ならびにその後の操業経過について

住友金属工業、小倉製鉄所

Repairing of the Kokura No. 1 Blast Furnace and Its Operation Since Blowing-in.

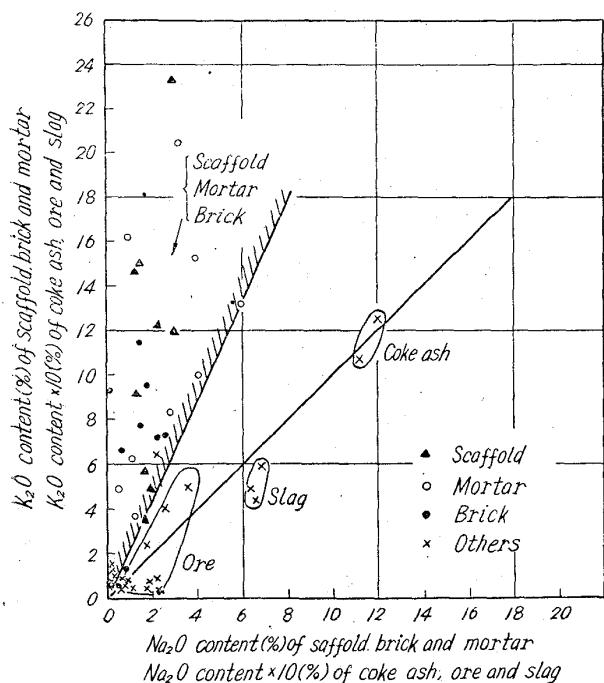
Fig. 3. Relation between K₂O and Na₂O content of blast furnace lining materials and raw materials.

耐火度低下をもたらす。モルタルは煉瓦より多孔質でアルカリ侵入を受け易いため、できるだけ薄目地が必要であるが、また材質的にもアルカリ反応の小さい材質を研究する必要がある。アルカリの起源は装入原料の不純物として含まれる Na_2O や K_2O であり、これらが可及的に低いことが望ましいが、とくに K_2O は炉内に選択的に残留する傾向があるので (Fig. 3), K_2O の低いものが望ましい。

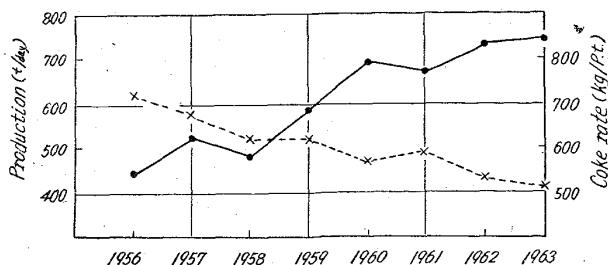
Fig. 1. Transition of the 2nd operation of No. 1. blast furnace.

第2次のNo.1B・Fは内容積 525m^3 の高炉として7年2カ月の操業を行なつたわけであるが、その間の出銑量およびコークス比の推移はFig. 1のごとくである。この図よりその操業内容が逐次向上したことがわかる。特に顕著なことは、自溶性焼結鉱100%操業の確立である。またテンメルマンのガスサンプラーを取付けて、炉内のガス分布などの調査を実施したことなどである。これらに關してはすでに詳細発表を行なつた通りである^{1,2)}。その他、重油吹込操業、鉱石予備処理の強化など多くの新技術を導入して生産性の向上、コークス比の低減を計つたわけでその結果一代の通算成績として、出銑比 $1.165\text{t/m}^3/\text{D}$ 、コークス比 602kg/P.T. という非常に良好な成績を収めた。しかして予定通り吹卸しを行なつたのであるが、吹止めに關しては特に變つた点もなかつた。ただ吹止め直前までフル生産を実施して最後の2日間で吹止めを行なつた。

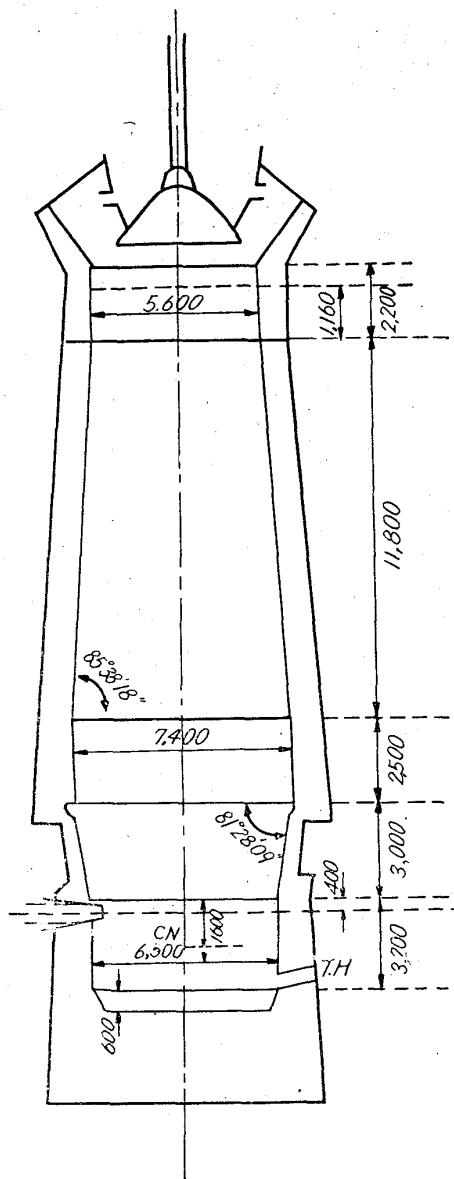
Fig. 3. Profile of the 3rd No.1 blast furnace.

以上のごとくであるが、この他に改修期間の短縮、したがつて乾燥期間の短縮（高炉本体乾燥 14 日間）などが施工上の大きな特色とも考えられる。工期の主な点のみを Table 1 に示す。また第 3 次 No.1 B・F のプロフィールを Fig. 3 に示す。すなわち炉床径 6500mm、全高 22 m 700 といわゆる low-bosh, wide-hearth の形となつている。なお通常羽口数は 16 ケと内容積の割には多い。

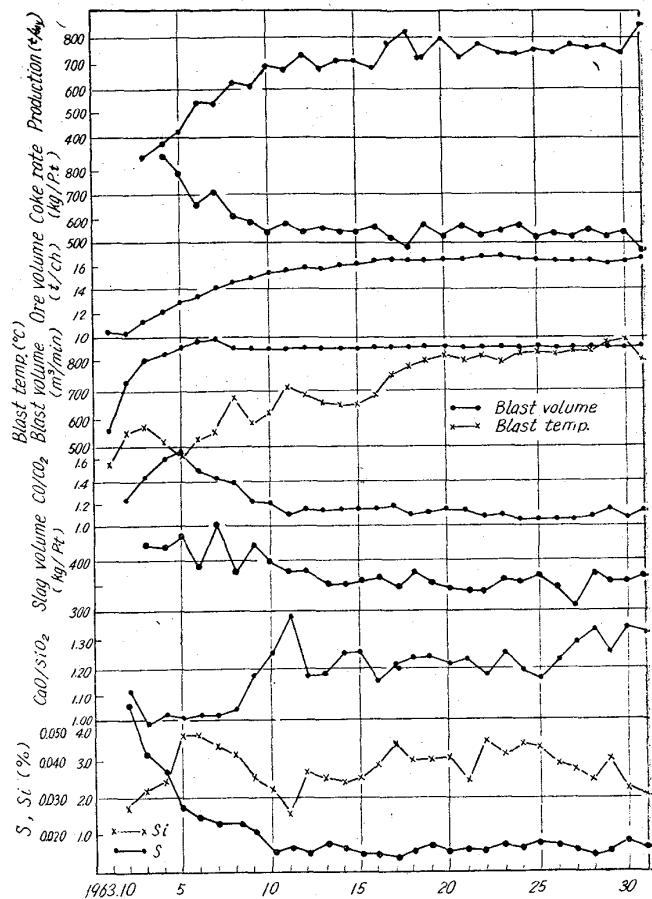
Fig. 4. Operation results.

吹入後の操業に関しては Fig. 4 に示すごとく、当初 1 週間の铸物銑吹製を行ないその後製鋼用銑に切替え現在順調に稼働を続けている。また設備的にも大きな問題はなく、11月の中旬の定期休風まで一回の休風もせず操業できた。特に心配されたベルト装入も現段階では一応順調に稼働している。
