## (187) 実装置における CO および H<sub>2</sub> を含有する高温ガスによるステンレス钢管の腐食について

工博 森島達明・堤 和夫・○酒井寿彦  
On the Corrosion of Stainless Steel Tubes in Practical Instruments by High Temperature Gases Containing CO and H<sub>2</sub>.

Dr. Tatsuaki MORISHIMA, Kazuo TSUTSUMI  
and Toshihiko SAKAI.

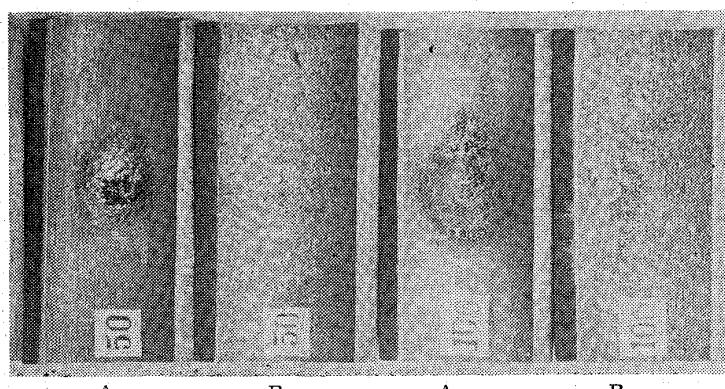
Photo. 1. Appearance of descaled specimen.

A: Typical alkali corrosion  
B: Pitting corrosion  
The figures represent the time for experiment.  
4% NaOH,  $33 \times 10^4$  kcal/m<sup>2</sup>hr

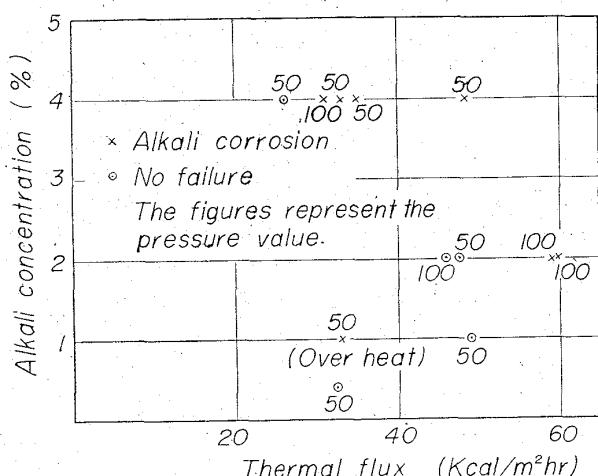
Fig. 3. Effect of thermal flux and alkali concentration on the alkali corrosion.

ること、またアルカリ濃度の高い場合には、より低い熱負荷から発生することから、アルカリ腐食発生の一因は高熱負荷によるボイラーボイラー保有水中のアルカリの濃縮によると思われる。

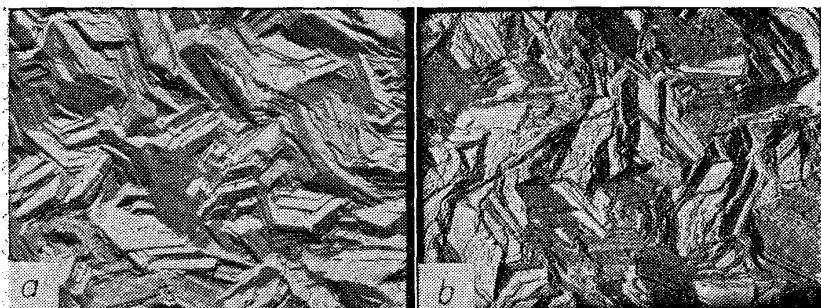
Photo. 1. Surface structure of electrolytic galvanized steel.

a: As produced, b: Aged by accelerating in humidity box. (5 weeks)

その結果、外観の黒変にかかわらず耐食性、塗装性はむしろ向上し深絞り性にはほとんど変化なく、半田付性のみ劣化がみられた。
