水島第2高炉炉底れんがの損傷について

川崎製鉄(株) 技術研究所 ○齋藤三男 新谷宏隆 岸高 寿
川崎製鉄(株) 水島製鉄所 大石 泉 吉本正明

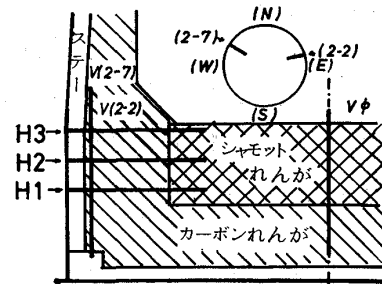
図1 コアボーリング位置

2. 実験 1) 回収耐火物の調査：操業末期に炉底側壁部れんが温度が比較的高いレベルで推移した方向と、比較的安定しかつ低温レベルで推移した方向について、図1に示す位置で試料を採取した。ボーリングされた試料を目視観察後、物理試験、強度測定、化学組成の定量等に供した。2) 実験室的検討：カーボンれんがの試験片先端高温部温度が1200℃、低温端が100℃となるように温度勾配をつけ、Arガス雰囲気中でアルカリ、亜鉛蒸気との反応を行なわせた。
