(140) 高炉炉底構造の検討-I

新日本製鐵株式會社

(構造体モデル実験結果)

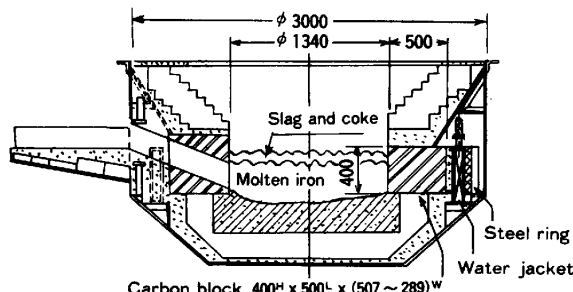
Fig. 1 Outline of model furnace

2. 実験方法：実験は、Fig. 1 のモデル炉を、ガス乾燥後、高炉から直送した溶銑を3~3.5T受け、以後通電加熱によって昇温、温度保持を行った。また、酸化防止のためにコークスを浮かした。

ブロックの拘束は、外鉄皮とフリーに設置した鉄リングで行い、鉄リングの周方向歪より拘束力を算出した。
