## 討27 重油燃焼環境下の高温損傷事例

三菱重工業(株)高砂研究所 ○原田良夫  
中森正治

ここでは、討論テーマの話題提供に資するため、重油燃焼ボイラ及びガスタービンの高温部で発生する損傷事例を要約した。

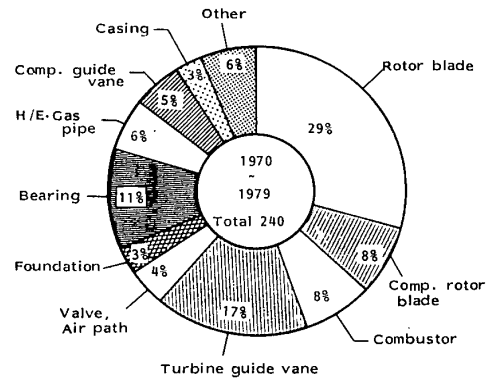
Fig.2 Distribution of Damages in gas turbines

ガスタービンの損傷実体を把握することは困難であるが、J. レオポルト<sup>6)</sup>による1970~1979年間の保険の対象となった240件の損傷統計をFig.2に示した。動翼とロータ部の事故が29%と最も多く、次いで静翼とその翼振の17%、軸受11%、燃焼室と高温ガス配管、圧縮機の回転羽根組と他のロータ部がそれぞれ8%を占め、これらの損傷部が全体の73%に達している。
