## 船積輸送したシームレス鋼管の損傷解析

技術報告

## Failure Analysis of Seamless Line Pipe during Transportation by Ship

## Synopsis :

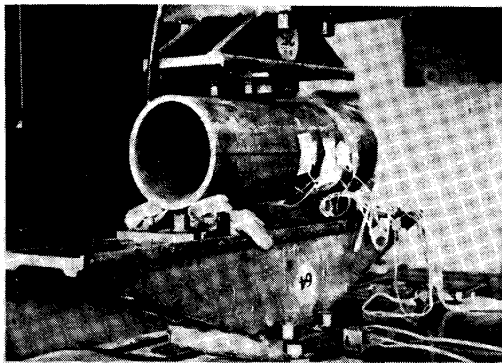
Photo. 1. Pulsating bending fatigue test of pipe.

り出した Fig. 1 の試験片について行つた。試験条件を Table 1 に示す。後者は船輸送中のパイプの特定の部位に集中的な荷重が加わつた場合を想定して、Photo. 1 に示すような 3 点支持曲げ法により行つた。試験条件を Table 2 に示す。供試材は、水洩発生パイプと同一鋼種のものを用いた。また、負荷時のパイプ各部位の応力状態をひずみゲージにて測定した。以上の室内実験材については、実験後にマクロおよびミクロ観察を行い、水洩発生部のそれらと比較検討した。

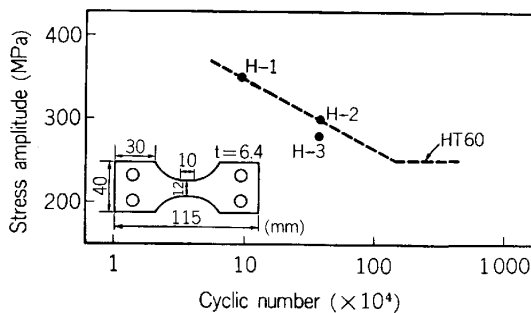
Fig. 2. Relation between cyclic number and stress amplitude on plain bending fatigue test.

果を示す。同図から、パイプ母材の疲労特性は、同程度の強度レベルである HT 60 材の特性と一致した結果が得られており、今回の事故パイプ材が疲労特性からみても、全く問題のないものであつたと言える。

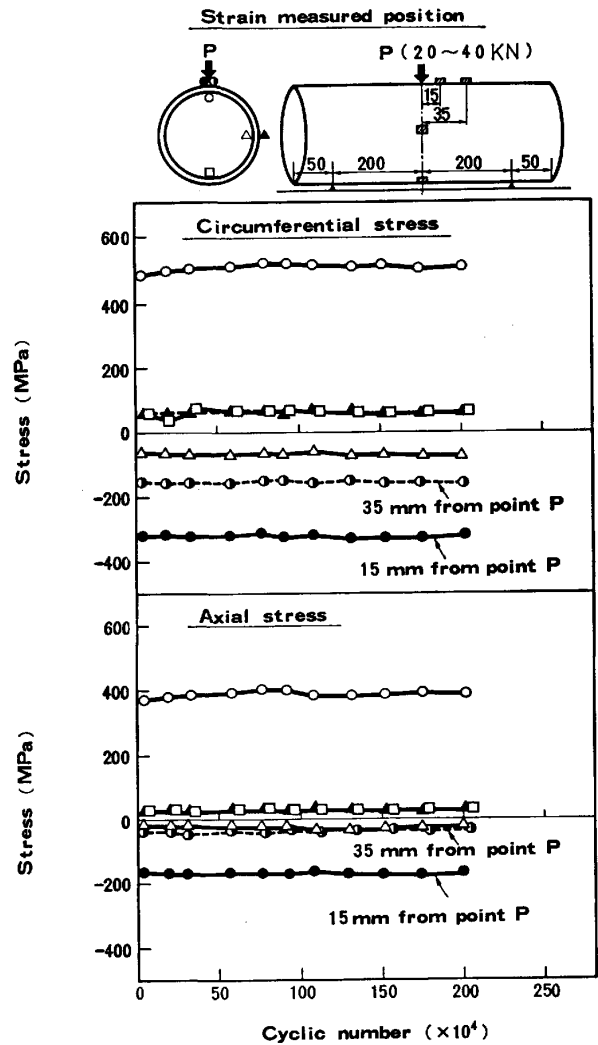
Fig. 4. Measured stress values of pulsating bending fatigue test of pipe.

前項で求めた推定値をもとに、実管片振り曲げ疲労試験を行った。Fig. 4 に実管片振り曲げ疲労試験におけるパイプ各部位の応力状態を示す。パイプ外表面からの押付荷重、20~40 kN では、パイプの内表面で最大、300~500 MPa 程度の引張応力が加わるが、押付部近傍のパイプ外表面では圧縮応力状態になることがわかる。したがって、このような応力状態では、き裂はパイプの内表面から発生し伝播しうるが、圧縮応力状態の外表面からのき裂の発生および伝播は起こりにくく、水洩発生部の

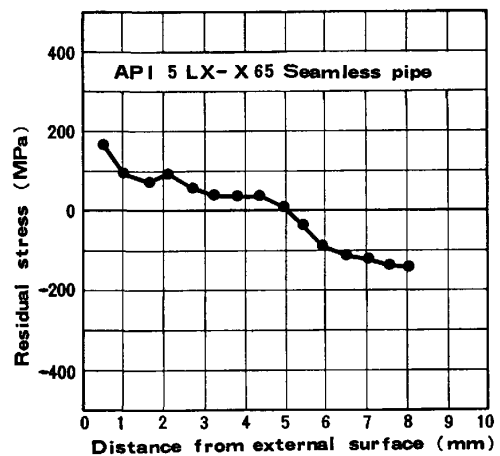
Fig. 5. Residual stress of Q & T pipe.

影響が考えられる。すなわち、パイプの外表面に引張残留応力が存在していたことによつて、圧縮の部分片振りであつたパイプ外表面が、引張応力を含む部分両振りとなることが考えられる。Fig. 5 に水洩発生材と同一鋼種についての、パイプ周方向の残留応力測定結果を示す。同図から、パイプの外表面には、100~200 MPa の引張残留応力が存在することがわかる。このような状態で、パイプ外表面から押付荷重が繰り返し加わつた場合のパイプ外表面の応力状態を Fig. 6 に示す。パイプの外表面は、引張残留応力の存在により、引張応力を含む部分両振りとなることが理解できる。Photo. 8 に実管片振り曲げ疲労試験後のマクロ破面を示す。き裂は、押付荷重側であるパイプ外表面およびパイプ内表面の両方から発生し、伝播しており、水洩発生部の損傷部観察結
