# SUS 304 製スタッドボルトの応力腐食割れ事例 技術報告

## Stress Corrosion Cracking of SUS 304 Stud-Bolt

Shigeru MIZOGUCHI, Kazuo YAMAMOTO and Masahisa YAMADA

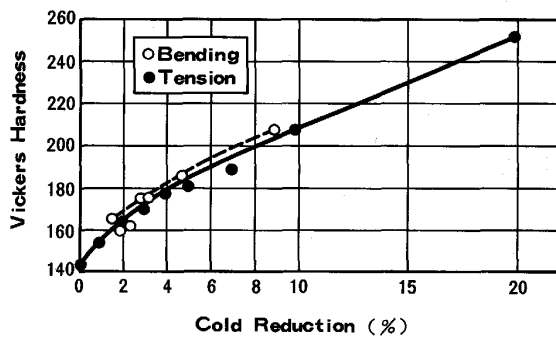
Fig. 3. Relation between vickers hardness and cold reduction of SUS 304.

(2) 供試ボルト(A)~(C)と未使用ボルトの HV 硬さの差から、稼働中のボルトにどの程度の歪みが生じていたかを、既存データより定量評価を試みた。すなわち、Fig. 3<sup>1)</sup> に示す硬度と冷間加工率の関係から、 $\Delta\text{HV}$  10~40 に相当する歪み(冷間加工率)は 1%~4% と推定した (Fig. 2 と Fig. 3 では試料が異なるため絶対値の比較はさけ、 $\Delta\text{HV}$  の値で評価した)。
