海水中における 17-4 PH ステンレス鋼の 環境脆化割れ破壊とその防止対策

尾崎 敏範*・石川 雄一*²

Environmental Embrittlement of 17-4 PH Martensitic Stainless Steel and Its Prevention

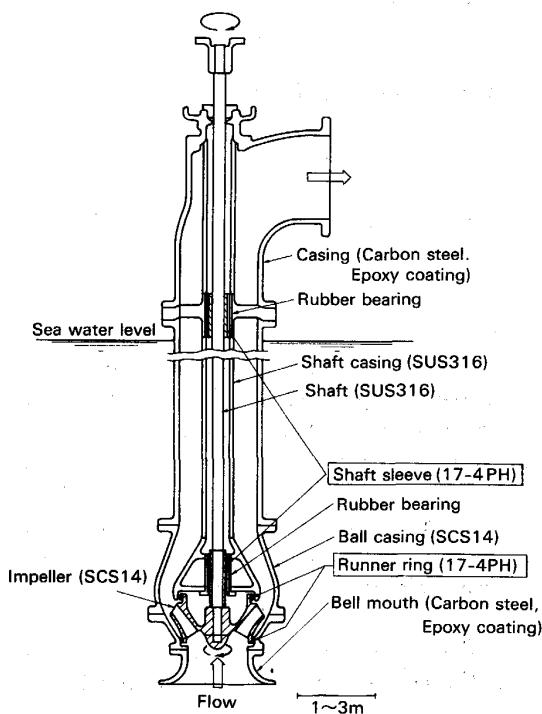
海水用立軸斜流ポンプの構造概要を Fig. 1 に示す。本ポンプはポンプ上下を貫く軸下端に連結させたインペラを回転させることで海水を上方に送る構造となつている。17-4PH 鋼で製作された部品はランナリングとシャフトスリーブであり、前者は外径 700~3 000 mm × 幅 70~150 mm でインペラの上下に各 1 個焼ばめされている。後者は外径 100~400 mm × 幅 200~500 mm でシャフトに 2~3 個所焼ばめされている。シャフト、インペラ等の回転体及び一部の固定体は主に 18Cr-8Ni オーステナイト系ステンレス鋼であり、ポンプ下端のベルマウス、ケーシング等の固定体は主に重防食塗装された炭素

ランナリングやシャフトスリーブはその内径側で18Cr-8Niステンレス鋼と隙間を構成しており、ガルバニック作用に基づく隙間腐食が避けにくい。本部品の外

径側ではポンプ軸の回転により固定体(ランナリングではボールケーシング、シャフトスリーブではゴム軸受)と摺動し、ポンプの運転が連続的に行われる限り自由表面が常に清浄に保たれ孔食や隙間腐食の生じにくい構造である。

Fig. 1. A schematic diagram of a mixed flow sea water pump indicating the location of 17-4PH steel runner rings and shaft sleeves.

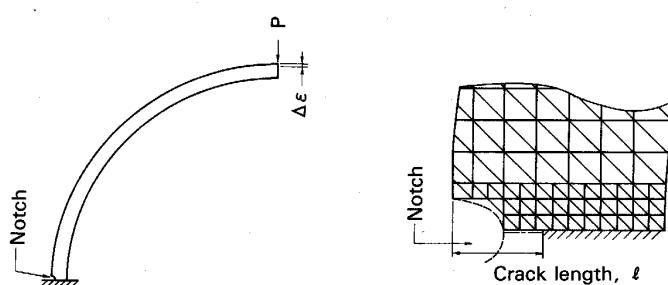
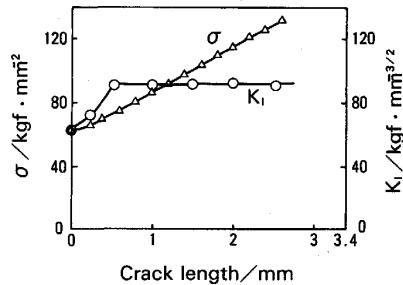
Fig. 3. Distribution of nominal stress σ and stress intensity factor K_I on C-ring type SCC specimen FEM computation.

Table 2 に試料の化学組成、熱処理条件および硬さを示す。試料は前章の損傷品と同様に作成した鋳鋼品である。熱処理条件は溶体化処理条件を2段階、時効処理条件を7段階変化させることで硬さレベルをさまざまに変化させた。試験片形状はC-リング型応力腐食割れ試験片[Photo. 4, a) 参照]であり、外径 60 mm、内径 52 mm、幅 6.5 mm である。ノッチ形状は傾き 45° 、深さ 0.6 mm、底部曲率 $R = 0.25 \text{ mm}$ とした。応力の付与は試験片をボルト、ナットにより締め付け、ノッチ底に引張応力を与えた。Fig. 3 は定歪み保持した試験片の割れ進行に伴い変化する応力計算法の概要である。a) は有限要素法による応力計算用試験片形状、b) は要素分割の一部であり、ノッチ部分とその下方の割れ長さ l を拡大して示

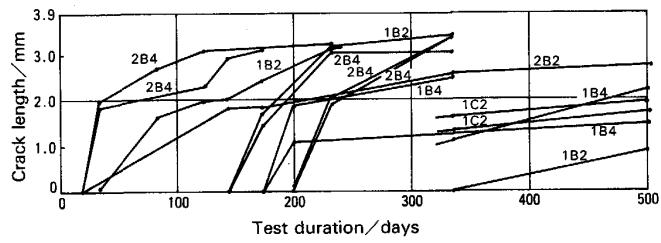
Fig. 4. Crack initiation and propagation characteristics of C-ring type SCC specimens in ambient 3% NaCl solution.

試験結果を Fig. 4~7 に示す。Fig. 4 は割れの発生および進行状況である。割れ発生時間は各試料ごとに著しくばらついている。そこで、Fig. 5 に試料の一部の割れ

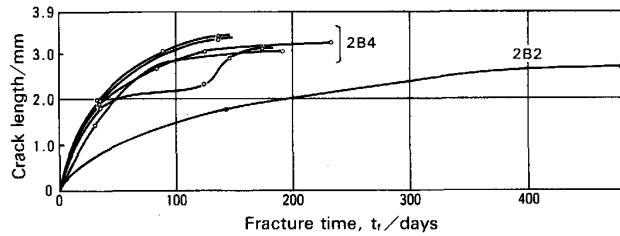
Fig. 5. Relationship between crack length and test duration.

進行過程のみを整理して示す。試料2B4は5本の試料がいずれもほぼ同様な割れ進行挙動を示し、試料2B2(5本中1本のみ割れ発生)より割れ進行速度が大きいことが理解される。そこで、各試料における平均割れ速度を上図より拾いFig. 6に示す。図右方の(N_f/N)は(破断試験片数/試験本数)である。また、参考として154°C, 42% MgCl₂溶液中における値も記入した。25°C, 3%食塩水中における割れ感受性は時効処理条件に強く依存し、500°C × 4 h以上での高温時効材には割れの発生が見られない。一方、154°C, 42% MgCl₂溶液中では割れ進行速度が25°C, 3%食塩水中に比べ 10^3 倍程度大きく、時効処理条件依存性の小さいのが特徴である。また破断面形態は後述する25°C, 3%食塩水の場合と明らかに異なり、塩化物応力腐食割れの特徴であるファンシェーピードパターンが見られた。次にこれらの割れ挙動と硬さの関係を整理してFig. 7に示す。図中のシンボルの添え字は(N_f/N)の値である。図より、データのばらつきが大きいものの、本鋼の割れ感受性は材料硬さ

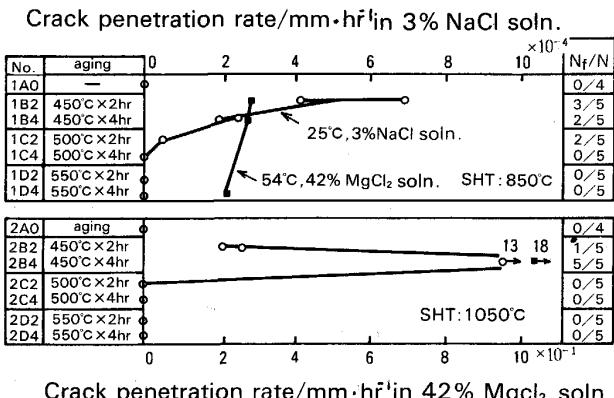
Fig. 6. Crack propagation rate of C-ring type specimens of several differently aged 17-4PH steel castings at $K_I = 90 \text{ kgf/mm}^{3/2}$ in ambient 3% NaCl solution and in 42% MgCl₂ solution at 154°C.

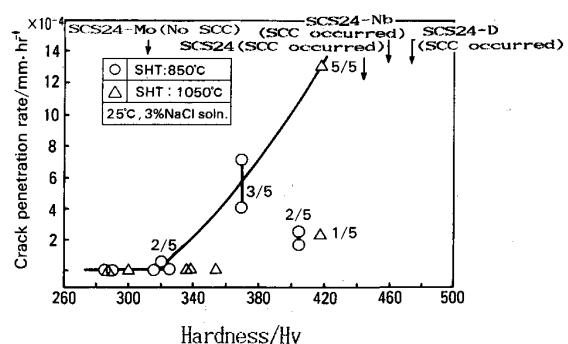
でほぼ統一的に整理され、HV ≤ 310において割れが生じにくいことを示している。Photo. 4 は割れの発生と進行状況である。a) より、試料のノッチ部下方に割れが生じ錆が付着している。b) はこの錆を除去した時のノッチ底部拡大写真である。割れはノッチ底より発生し、単一の割れを保ち複雑に折れ曲がりながら進行している。c) は割れ先端付近の拡大写真である。割れ先端は金属組織に依存した微細な折れ曲がりを示しながら進行しており、割れの後方は主にδ-フェライト相にそつた局部腐食が生じている。

Fig. 7. Relationship between crack propagation rate and hardness of the 17-4PH steel castings with different chemical compositions in ambient 3% NaCl solution.

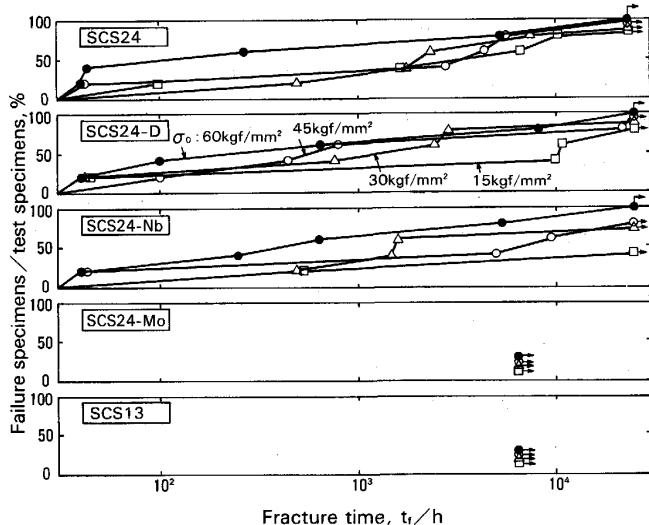
Fig. 8 に試験結果を示す。SCS24, SCS24-D および SCS24-Nb の破断時間は同一条件の試験片間でも 3 桁あるいはそれ以上ばらついている。付与応力が 15 kgf/mm²において破断時間が 10² h以下の試料、あるいは逆に 60 kgf/mm²において破断時間が 10⁴ h以上の試料も見られる。これらの著しいばらつきの原因は必ずし

Fig. 8. SCC test results of several 17-4PH and 18-8 stainless steel casting in ambient 3% NaCl solution.

も明らかでないが、上述のC-リングの場合と同様割れ起点になる腐食発生位置が試料平行部に先立ち、試料ネジ部分/ボルト間の隙間に生じ、そのガルバニック作用によって、試料平行部（高応力部分）への局部腐食発生が抑制されたものと思われる。いずれにしても上記3試料は著しく高い割れ感受性を有することが明らかである。一方、SCS24-MoおよびSCS13は付与応力に無関係にすべての試験片が破断せず、割れ感受性の小さいことが理解される。そこで、これらの関係を理解する目的で本試験結果をFig. 7中上方に記入した。本試験結果はC-リング試験結果とほぼ対応し、高硬度材は割れ感受性を有し、HV \leq 310の低硬度鋼は割れ感受性を有さぬように分類される。このように見ると、本試験片に与えた化学成分、熱処理条件（金属組織）、伸びなどの機械的性質は割れ挙動に強く影響せず、材料硬さにのみ強く依存するものと観察される。この事実は良く知られているように水素脆化割れ感受性が材料硬さに強く依存することと一致している⁶⁻⁸⁾¹⁰⁾¹¹⁾。

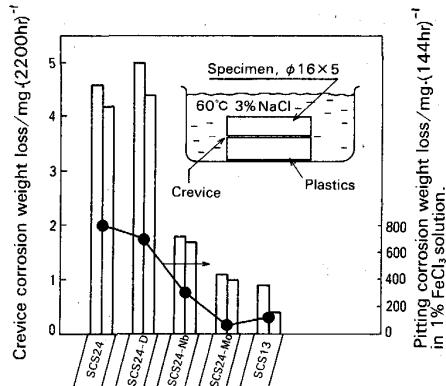
Fig. 9. Crevice corrosion test results of several 17-4PH steel castings in 3% NaCl solution at 60°C and in ambient 1% FeCl₃ solution.

次に、隙間腐食試験結果を Fig. 9 に示す。腐食減量の序列は腐食液に依存せず試料間ではほぼ一致しており、上述のアノード分極特性における活性ピーク高さにはほぼ比例した腐食挙動を示している。しかし、これらの腐食挙動と前述の割れ挙動の間にはほとんど何の相関性も見られず決定的違いもない。したがつて、これらの違いに割れ損傷の促進または抑止効果を求ることはできないようである。
