## 川鉄千葉5高炉(4次)改修概要

## Short-Term Revamping of Chiba No.5(4th) Blast Furnace

川崎製鉄(株)千葉製鉄所

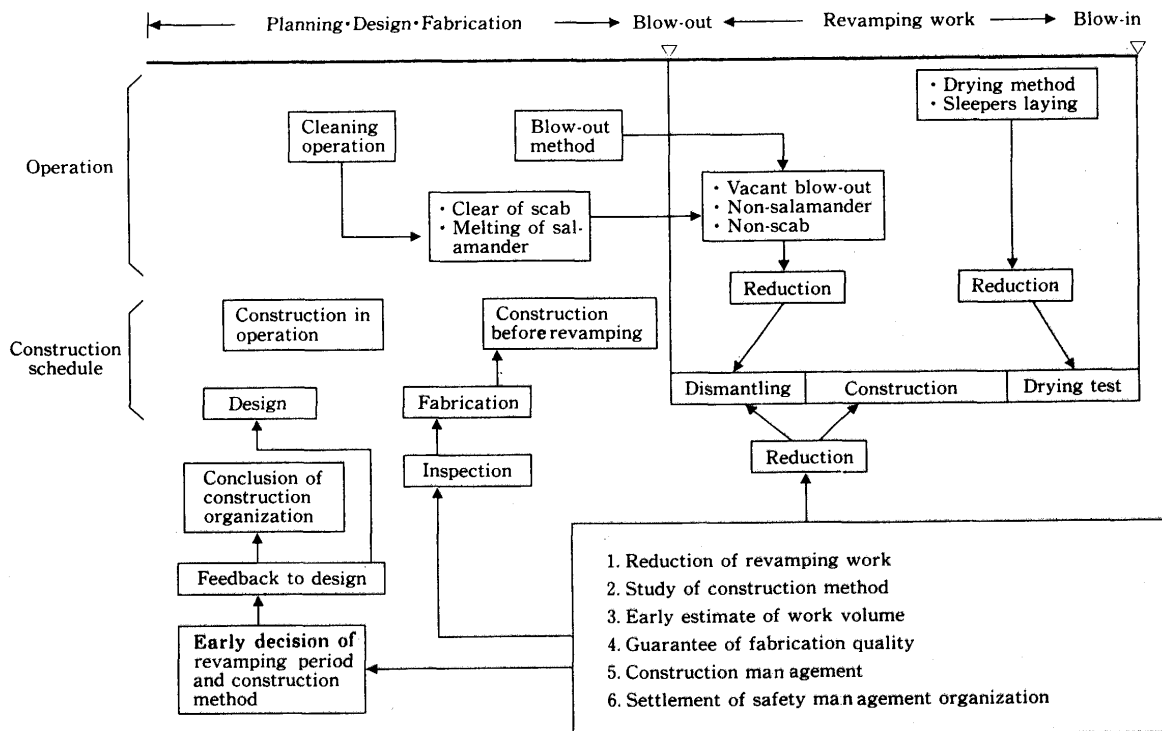
Fig. 4. Total engineering for short term revamping.

短期改修の完遂にはFig.4に示すとおり、工事工法を早期に計画し、必要工事量を積み上げて工期を決定する。さらに設備設計へそれらをフィードバックさせることが重要である。また、吹卸し前に工事を出来る限り先行施工し、本工事期間中の工事量を削減することも必要である。今回の改修では工事工法として、多段ラップ工法、リフトアップ工法、プレファブ工法等を採用し、さらに後述する新技術を取り入れた。

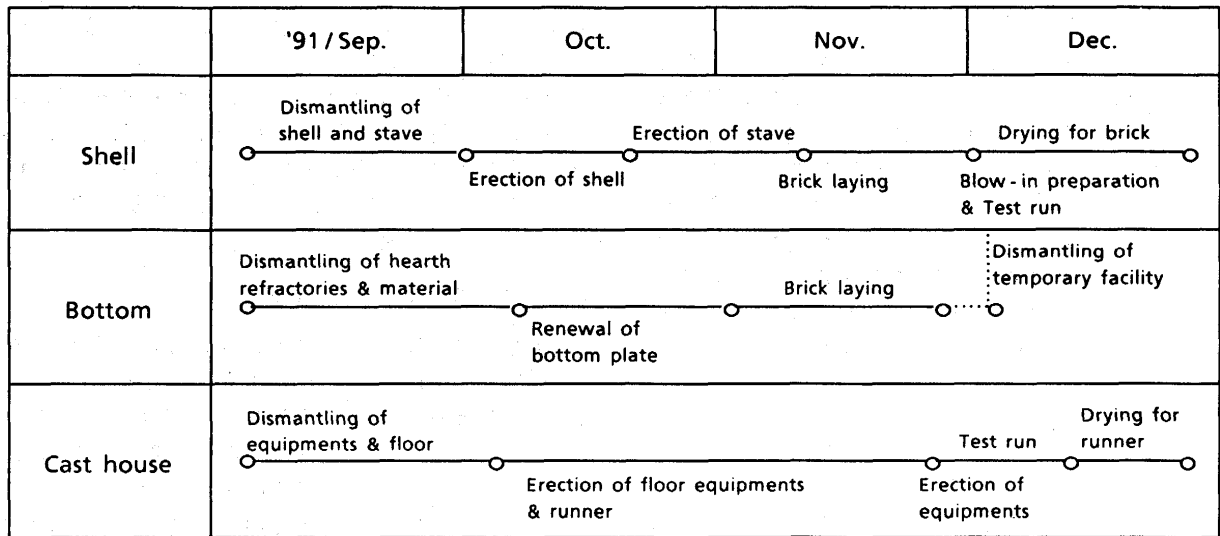
Fig. 6. Work Period. (98 days)

以上、述べた工法以外にも工程短縮のために、鉄皮の縦自動溶接および鉄皮無補強工法等の採用を図りFig.6に示すように計画通りの短期改修を実現した。
