N K K 福山 No. 2 溶融亜鉛渡金ライン鍍金装置チャタマーク対策

Countermeasures for Chattering Mark of Coating Machine
at Fukuyama No.2 Continuous Galvanizing LineN K K 福山製鉄所 島山誠之*・熊沢純一
田口 昇・岩瀬正洋

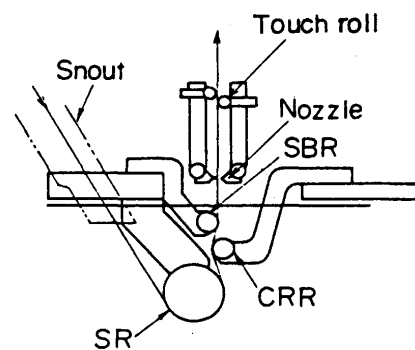
Fig. 1 Gas wiping and coating machine

Table 1 に設備仕様、Fig. 1 に鍍金装置の設備構成を示す。鍍金装置は、シンクロール(SR)・コレクティングロール(CRR)・スタビライジングロール(SBR)・気体絞りノズル(ノズル)・タッチロールからなり、CRRの押し込みによりストリップの形状矯正が可能な構造に構成されている。
