NKK 福山原料バースアンローダークレーンカンチレバー更新

Renewal of Cantilever of Unloading Crane at Fukuyama Works

NKK 福山製鉄所 深川謙一*・光広 尊・木村孝明
平田善久・上田正武

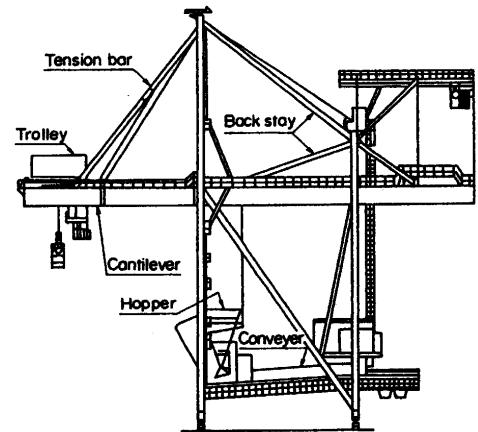
Fig. 1 Schematic view of unloading crane

カンチレバーの更新を実施した2基のアンローダークレーン（以下UC）は共に1973年に設置したクラブトロリー式でありFig. 1に設備概略図を示す。設備能力は1500T/H、取扱物は鉱石、石炭の両用である。
